DIAGNÓSTICO TÉCNICO – DI-11047
SUBDIRECCIÓN DE ANÁLISIS DE RIESGOS Y EFECTOS DE CAMBIO CLIMÁTICO
COORDINACIÓN DE ASISTENCIA TÉCNICA
RADICADO 2017ER17575

ESTRUCTURAL: DAÑO LEVE

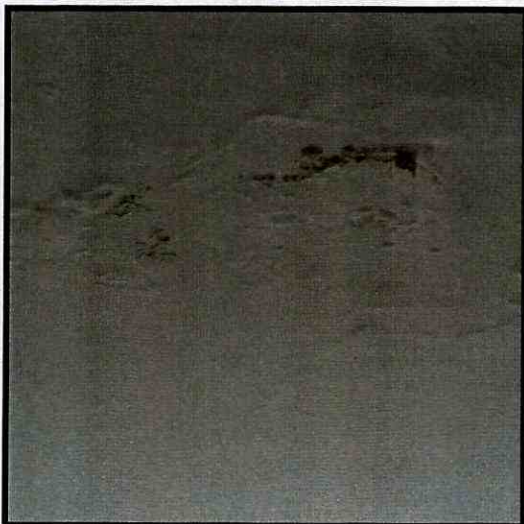
acabado del cielorraso, posiblemente a causa de de las filtraciones de agua que existen en el apartamento 601 dada la ausencia de una cubierta compacta.

Nuevamente se realiza vista técnica a la edificación emplazada en el predio de la Calle 26 No 73-36 evidenciando que no se han acatado las recomendaciones del DI-10778 lo que ha conllevado a que en la habitación del costado oriental (cuarto de huéspedes) del apartamento 501 se haya desprendido una porción del cielorraso en un área aproximada al medio metro cuadrado. Se evidencia que la humedad en el recubrimiento de la palca de entepiso en el sector en donde se produjo el desprendimiento del cielorraso, es latente (Ver Fotografías 1 y 2).

Fotografía 1. Apariencia del cielorraso en la habitación del costado occidental del apartamento 501 el día 31 de Julio de 2017

- Al responsable del apartamento 501 del predio de la Calle 26 No 73-36 acatar la recomendación de restricción de uso de la habitación del costado oriental (cuarto de huéspedes), hasta tanto se adelanten las acciones que garanticen la estabilidad del cielorraso de la placa superior en este sector.
- Nuevamente se recomienda a la administración de la torre emplazada en el predio de la Calle 26 No 73-36, identificar al responsable de adelantar las acciones que permitan evitar la filtración de agua en la cubierta, acciones que deberán realizarse con la ayuda de personal idóneo. Lo anterior con el fin de garantizar las condiciones adecuadas para su uso y así evitar aumento en los daños evidenciados en el apartamento 501 u otros vecinos.

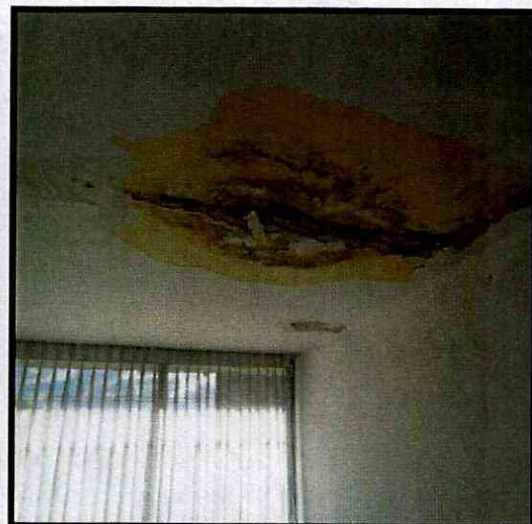
Fotografía 2. Apariencia del cielorraso en la habitación del costado occidental del apartamento 501 el día 13 de Octubre de 2017

De no acatarse las recomendaciones de DI-10778 se podrían presentar nuevos desprendimientos del cielorraso en el apartamento 501, lo cual podría comprometer la funcionalidad de sus espacios.
