DIAGNÓSTICO TÉCNICO DI-11049
SUBDIRECCIÓN DE ANÁLISIS DE RIESGOS Y EFECTOS DE CAMBIO CLIMÁTICO
COORDINACIÓN DE ASISTENCIA TÉCNICA
RADICADO IDIGER 2017ER15350

DIRECCIÓN	Carrera 27 Bis No. 72 G-26 Sur.	ÁREA DIRECTA			100 M2 aprox.		
BARRIO	Bella Flor.	POBLACIÓN ATENDIDA			1 Aprox.		
UPZ	67 - Lucero.	FAMILIAS	S-I	ADULTOS	S-I	NIÑOS	S-I
LOCALIDAD	19 – Ciudad Bolívar.	PREDIOS EVALUADOS			1		
CHIP	AAA0147ETWW.	OFICIO REMISORIO			CR-28518.

En atención al radicado IDIGER 2017ER15350, personal del Instituto Distrital de Gestión de Riesgos y Cambio Climático IDIGER, realizó visita técnica el día 26 de Septiembre de 2017, al predio de la referencia, en el Barrio Bella Flor de la Localidad Ciudad Bolívar.

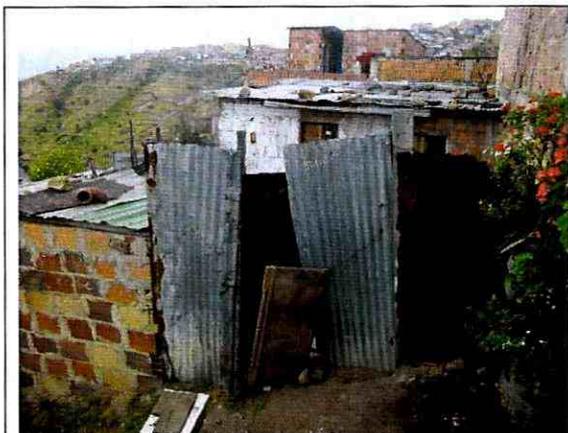
En el predio evaluado se ubica una vivienda de uso residencial, que corresponde a construcción de un (1) nivel en altura (ver fotografías 1 y 2), construidas en sistema estructural de muros de carga en mampostería de arcilla cocida sin refuerzo (deficiencia constructiva), y cierre de cubierta liviana en tejas de zinc, que se apoyan en elementos de madera. La vivienda hacia el costado sur tiene un talud de corte y relleno de aproximadamente 2.5 metros de altura, que cuenta con muro de contención en piedra pegada con mortero, sin elementos de refuerzo (deficiencia constructiva); este talud de corte no cuenta con obras de manejo de aguas de escorrentía superficial y/o sub-superficial.

Fotografía 1. Vista de la fachada de la vivienda evaluada.

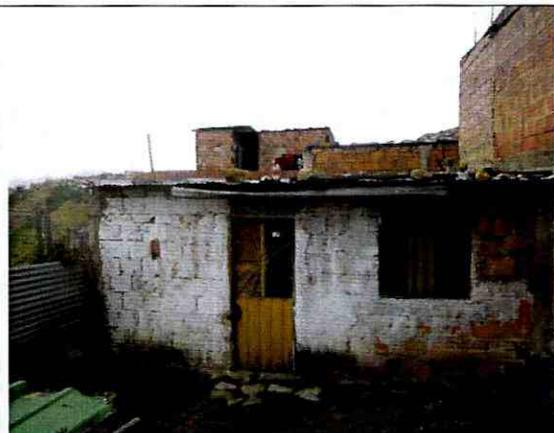
Fotografía 2. Vista de la vivienda ubicada al interior del predio.

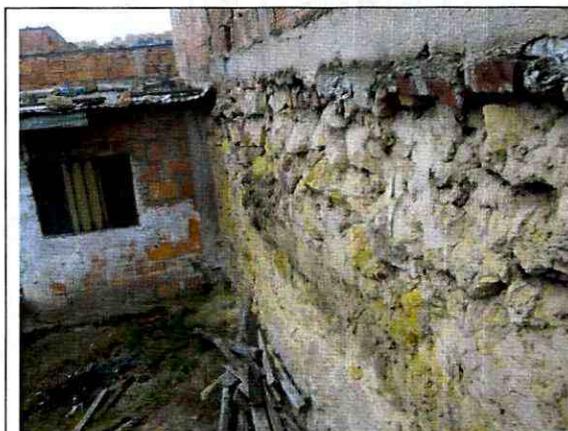
Con base en la inspección realizada se identifica que la vivienda presenta daños estructurales leves relacionados principalmente con la presencia de humedades y filtraciones en el piso y muros del costado sur del predio (ver fotografía 3). Según los vecinos del sector, las filtraciones provienen de fallas en el sistema de redes de alcantarillado público del sector. No obstante lo anterior no se observan daños estructurales importantes, tales como grietas, deformaciones y/o pérdida de verticalidad de muros estructurales.

Las posibles causas de los daños evidenciados en la vivienda, pueden estar asociadas a posibles fallas en las redes de alcantarillado del sector, dado el olor que se percibe en las filtraciones de los muros de contención; situación anterior que no es posible precisar con base en la inspección realizada.

Fotografía 4. Vista de muro (costado sur del predio), se observan filtraciones en muro.

- A la Empresa de Acueducto de Bogotá –EAB, desde su competencia realizar la verificación de las redes en el sector evaluado en el presente documento, especialmente en el sector del predio de la Carrera 27 Bis No. 72 G-26 Sur, en el Barrio Bella Flor de la Localidad Ciudad Bolívar, donde se identifican filtraciones de aguas servidas y lluvias, con el propósito de constatar las condiciones y capacidades hidráulicas de sus redes en el sector, y en caso de ser necesario adelantar las intervenciones de reparación y/o adecuación que sean necesarias.

- Al responsable y/o responsables de la vivienda ubicada en el predio evaluado en el presente documento, en el Barrio Bella Flor de la Localidad Ciudad Bolívar, se recomienda implementar acciones para el mantenimiento, mejoramiento y/o reforzamiento de la vivienda, garantizando que se cumplan los requerimientos establecidos en el Decreto No. 926 del 19 de marzo de 2010 y el Decreto No. 340 del 13 Febrero de 2012, Reglamento Colombiano de Construcción Sismo Resistente NSR-10 de acuerdo con la normatividad vigente, con el ánimo de garantizar durante la vida útil las condiciones más adecuadas para su uso.

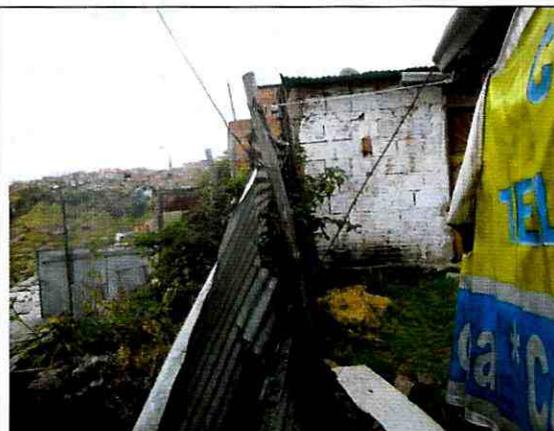
Fotografía 5. Vista del costado norte del predio, no se observan daños en terreno.
