**REDIAGNÓSTICO TÉCNICO DI - 11057**  
**SUBDIRECCIÓN DE ANÁLISIS DE RIESGOS Y EFECTOS DE CAMBIO CLIMÁTICO**  
**COORDINACIÓN DE ASISTENCIA TÉCNICA**  
**EVENTO SIRE 4834053**  
**RADICADOS 2017ER16290**  
**RADICADOS 2017ER16714**

| <b>PREDIO</b> | Transversal 3 No. 85 - 10 | <b>ÁREA DIRECTA</b> | | | 210 m <sup>2</sup> | | |

**Movimiento en masa: Movimiento en masa local.**

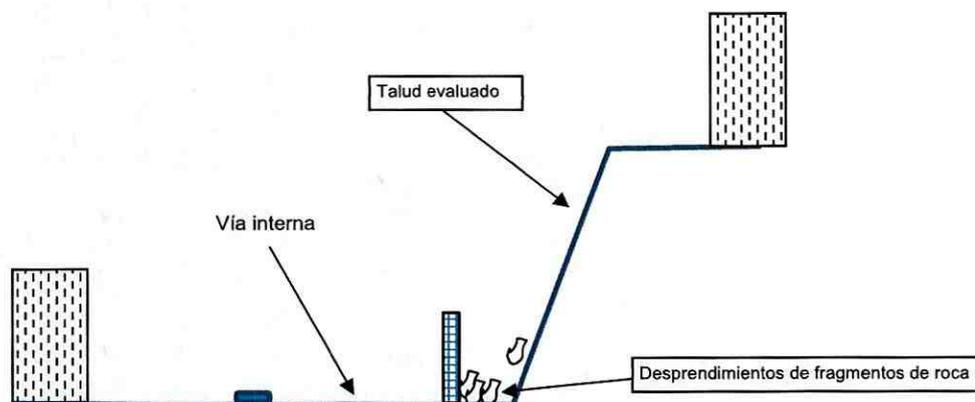
El talud de corte evaluado tiene una altura aproximada 15m de alto y una longitud de 10 metros con una pendiente escarpada, el cual cuenta con medidas de protección (barrera de protección) y malla en algunos sectores del talud, donde se observan desprendimientos de fragmentos rocosos de tamaños menores (arista inferior a los 0.2m) los cuales impactan contra la estructura de retención localizada en la parte baja.

Es pertinente mencionar que se observan algunas filtraciones de agua potable hacia la parte alta del talud según información de la comunidad, situación lo que favorece el proceso de meteorización.

**Figura No. 2.** Esquema del sector evaluado.

Entre las posibles causas por las cuales se presenta el desprendimiento de fragmentos rocosos en el talud, se encuentra las filtraciones evidenciadas en el mismo y la carencia de malla de protección den algunos sectores del talud evaluado.

- Al responsable del conjuntos residencial Altos del Retiro, realizar las obras de protección complementaria del talud esto con el fin de salvaguardar las zonas expuestas.
- Al responsable del conjuntos residencial Altos del Retiro, realizar verificación de las redes de acueducto y/o alcantarillado esto con el fin de determinar si las redes del sector, están presentando algunas afectaciones por las filtraciones evidenciadas

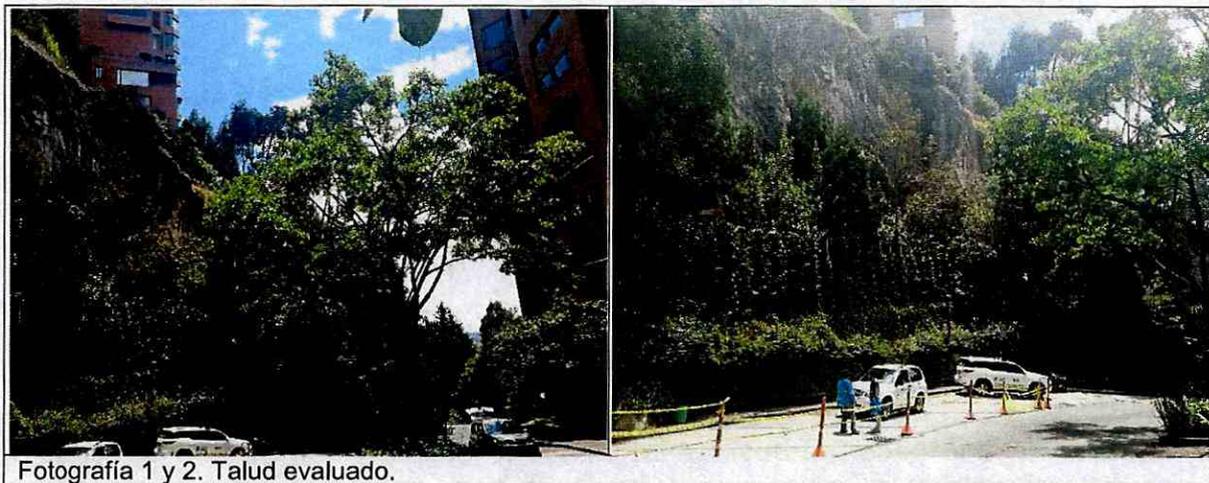
Fotografía 1 y 2. Talud evaluado.

- La transitabilidad y funcionalidad del tramo vial interno del conjunto residencial Altos del Retiro, no se encuentran comprometidas en la actualidad por los desprendimientos de fragmentos de roca, ya que los mismos son retenidos por la barrera de protección.

- A la Empresa de Acueducto, Alcantarillado y Aseo de Bogotá – EAB, desde su competencia, realizar verificación de las redes de acueducto y/o alcantarillado localizadas al interior del conjunto residencial Altos del Retiro, con el fin de determinar si las redes del sector, están presentando algunas afectaciones por las filtraciones evidenciadas.
- A la Alcaldía Local de Chapinero, desde su competencia, adelantar las acciones administrativas tendientes a verificar el cumplimiento de las recomendaciones impartidas mediante este diagnóstico técnico con el objeto de proteger la integridad física de los habitantes.
