DIAGNÓSTICO TÉCNICO DI – 11058
SUBDIRECCIÓN DE ANÁLISIS DE RIESGOS Y EFECTOS DE CAMBIO CLIMÁTICO
COORDINACIÓN DE ASISTENCIA TÉCNICA
APOYO DE INSTITUCIONAL – VISITA DE SEGUIMIENTO QUEBRADA PUENTE
PIEDRA

ATENDIÓ: FREDY ENRIQUE QUIROGA QUIRA				SOLICITANTE: Agua, Alcantarillado y Aseo de Bogotá	
CAT	2	MOVIL:	10	VIGENCIA: Temporal mientras no se modifique significativamente las condiciones físicas del sector	
FECHA:	18 de octubre de 2017	HORA:	8:00 am

ESTRUCTURAL: Movimiento en masa.

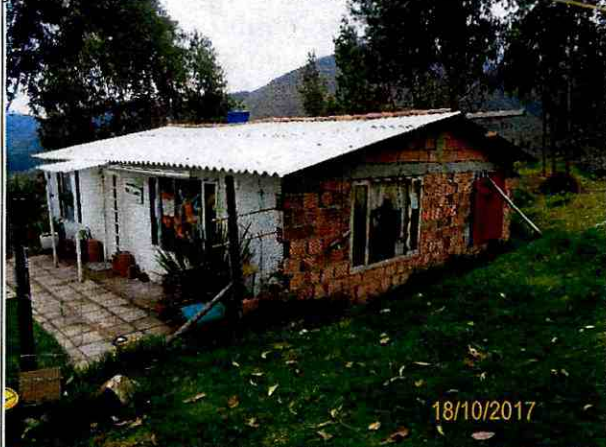
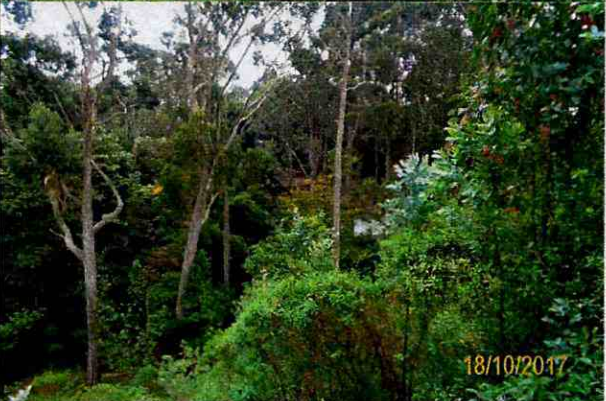
Fotografías	Estación fotográfica 1.

<p>Localizada al costado sur occidental de la Escuela Pedagógica Experimental, parte alta donde se está realizando la disposición de escombros.</p> <p>Durante el recorrido no se observaron grietas de tracción en la corona, ni se evidencia nuevas disposiciones de escombros sobre la ladera; adicional a esto, se realizó verificación a la parte interna del jardín infantil (ICBF), sin encontrar daños que indiquen compromiso en su estabilidad y funcionalidad en la actualidad, desde este costado se observa la inclinación de un individuo arbóreo.</p>

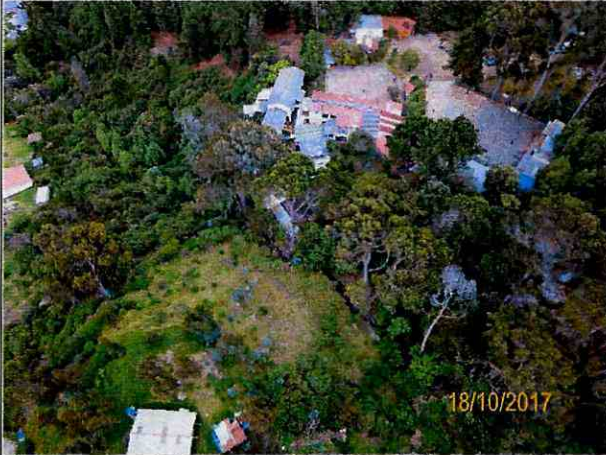
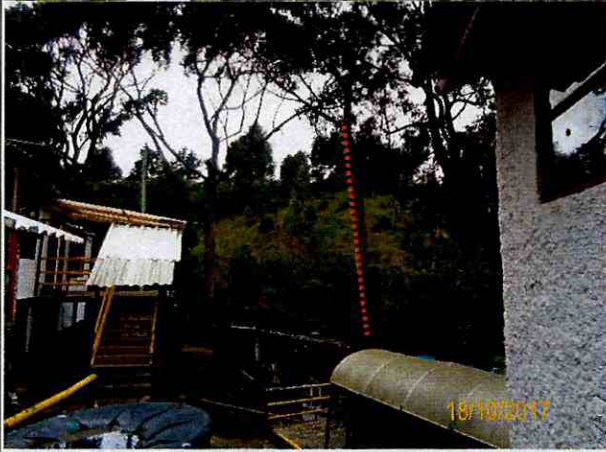
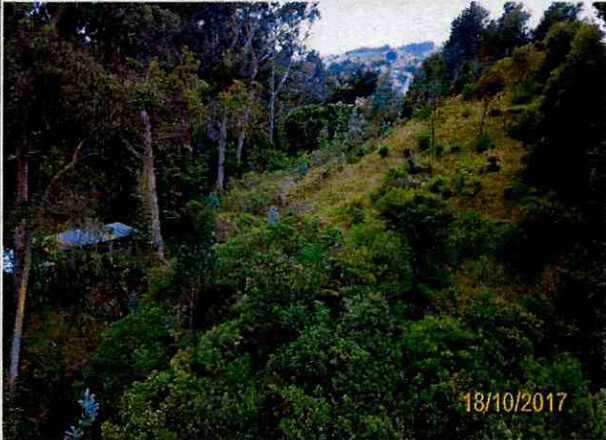
Fotografías	Estación fotográfica 3.

<p>Localizado al costado occidental de la Escuela Pedagógica Experimental.</p> <p>No se observan nuevos desprendimientos de material (escombros) en la margen izquierda de la Quebrada Puente Piedra, no se evidencian daños en la escuela la cual es una estructura en mampostería confinada y parcialmente confinada de 1 y 2 niveles cubierta en teja de zinc, asbesto cemento y barro, distribuidas en 6 estructuras independientes.</p>
