DIAGNÓSTICO TÉCNICO DI - 11062
SUBDIRECCIÓN DE ANÁLISIS DE RIESGOS Y EFECTOS DE CAMBIO CLIMÁTICO
COORDINACIÓN DE ASISTENCIA TÉCNICA
RADICADO IDIGER No. 2017ER18026
Evento SIRE No. 4838908

PREDIO	Carrera 5B Este No. 2-24	ÁREA DIRECTA	90 m ²		
BARRIO	Santa Rosa de Lima	POBLACIÓN ATENDIDA	4		
UPZ	96 – Lourdes	FAMILIAS	2	ADULTOS	4
LOCALIDAD	3 – Santa Fe	PREDIOS EVALUADOS	2		
CHIP	AAA0033PHOE	OFICIO REMISORIO	CR-28555

Estructural – Daño severo

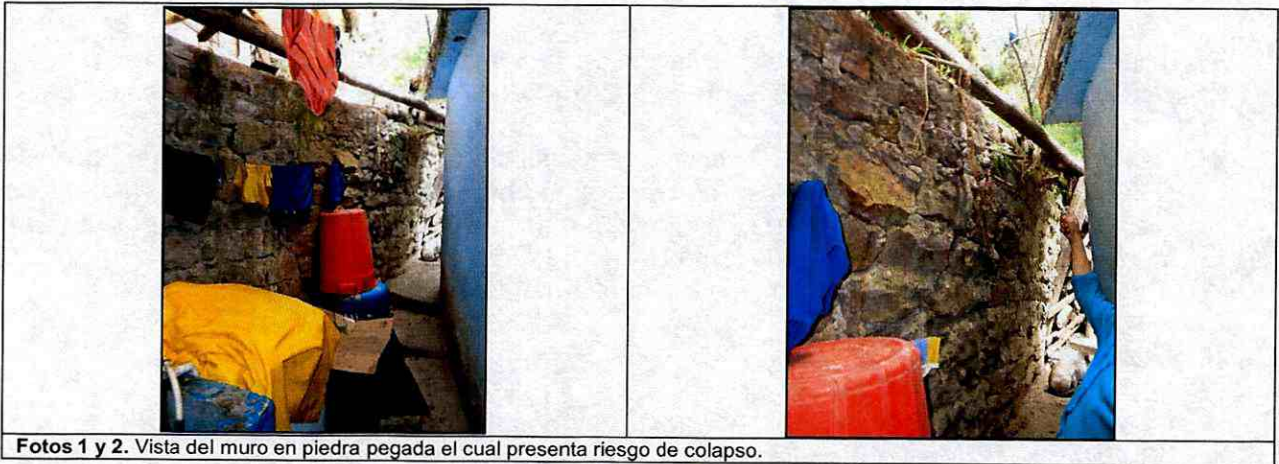
cerramiento de la vivienda) se observa un muro en piedra pegada y mampostería simple, implementado como medida de contención para un talud de corte. El muro cuenta con una altura de aproximadamente 2.50 metros y una longitud cercana a los 10 metros y se evidencian agrietamientos, deformaciones y pérdida de verticalidad, indicios de que el mismo pudiere colapsar, impactando la vivienda evaluada, generando afectación parcial y/o total de la misma.

Fotos 1 y 2. Vista del muro en piedra pegada el cual presenta riesgo de colapso.

- Posibilidad de colapso parcial y/o total del muro en piedra pegada localizado al costado oriental del predio de la Carrera 5B este No. 2-24, situación que compromete la estabilidad estructural de la vivienda emplazada en el predio en mención.

- La estabilidad estructural y habitabilidad de la vivienda emplazada en el predio de la Carrera 5B Este No. 2-24, en el Barrio Santa Rosa de Lima de la Localidad de Santa Fe, se encuentran comprometidas en la actualidad por la posibilidad del colapso parcial y/o total del muro en piedra pegada localizado al costado oriental de la misma.

- Al responsable y/o responsables de la vivienda emplazada en el predio de la Carrera 5B Este No. 2-24, en el Barrio Santa Rosa de Lima de la Localidad de Santa Fe, acoger la recomendación de evacuación de la vivienda, teniendo en cuenta la condición de riesgo que presenta la misma.
- A la Caja de Vivienda Popular, agilizar el proceso de reasentamiento que adelanta con los responsables del predio de la Carrera 5B Este No. 2-24, en el Barrio Santa Rosa de Lima de la Localidad de Santa Fe, teniendo en cuenta el riesgo identificado en el sector evaluado el

cual pudiere materializarse en el colapso parcial de la misma generando riesgos adicionales, asociados a la integridad física de los habitantes de la vivienda

- A la Caja de Vivienda Popular – CVP, desde su competencia adelantar todas aquellas acciones a fin de garantizar que el predio de la Carrera 5B Este No. 2-24 y el predio de la Carrera 5B Este No. 2-30, en el Barrio Santa Rosa de Lima de la Localidad de Santa Fe, , culminen su proceso de manera satisfactoria y no sean ocupado indebidamente, para lo cual se requiere que dicha entidad articule las labores antes referidas, con la entidades que tengan dentro de sus competencias el adelantar labores de control urbanístico.
- A la Alcaldía Local de Santa Fe, desde su competencia adelantar las acciones administrativas tendientes a verificar el cumplimiento de las recomendaciones impartidas mediante este informe técnico con el objeto de proteger la integridad física de los habitantes del predio evaluado.

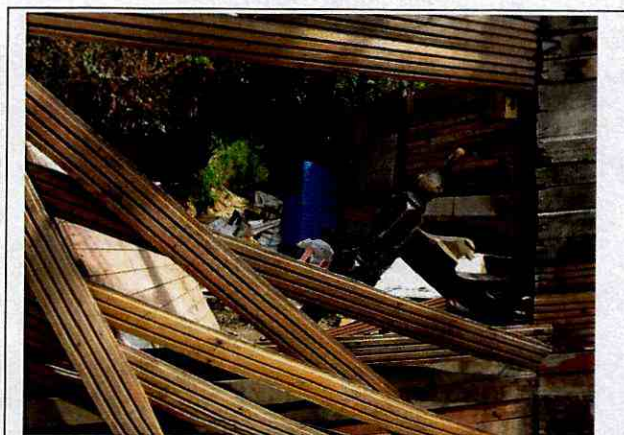
En la parte alta del muro evaluado, se localiza el predio de la Carrera 5B Este No. 2-30, incluido en el Programa de Reasentamiento, y al momento se encuentra utilizado como sitio de acopio de materiales de reciclaje.

Foto 3. Vista del predio de la Carrera 5B Este No. 2-30, el cual se está utilizando como sitio de acopio de materiales de reciclaje.
