DIAGNÓSTICO TÉCNICO DI - 11064
SUBDIRECCIÓN DE ANÁLISIS DE RIESGOS Y EFECTOS DE CAMBIO CLIMÁTICO
COORDINACIÓN DE ASISTENCIA TÉCNICA
EVENTO SIRE No. 4838782

PREDIO	Dirección aproximada Diagonal 65 A Sur No. 18 P-10	ÁREA DIRECTA			0.01 Ha		
SECTOR CATASTRAL	Compartir	POBLACIÓN ATENDIDA			18		
UPZ	67 - Lucero	FAMILIAS	4	ADULTOS	7	NIÑOS	11
LOCALIDAD	19 - Ciudad Bolívar	PREDIOS EVALUADOS			3		
CHIP	AAA0021JTFZ	OFICIO REMISORIO			CR-2856200

Movimiento en masa Local

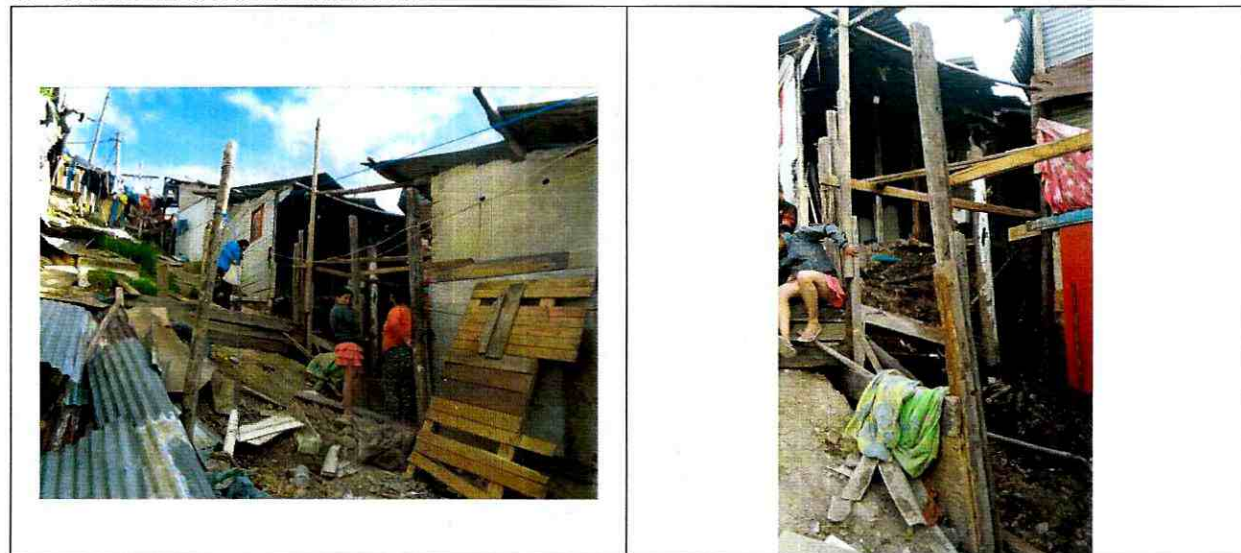
El movimiento en masa corresponde al desprendimiento de material superficial desde la parte alta de un talud de corte de aproximadamente 2 m en altura, pendiente casi vertical, y longitud aproximada 10 m, conformado por material areno limoso, suelto, con algunas raíces y escombros, que se encuentra saturado al parecer por el aporte de agua de una red de agua potable del sector.

El movimiento en masa involucró un volumen de material de aproximadamente 3 m³, que se depositó en la pata del talud afectando el ingreso de las viviendas nombradas en este documento como Casas 1 y 2, también resultaron afectados espacios vitales como cocina y baño. Igualmente se evidencia posibilidad de desprendimiento de material desde el talud, el cual eventualmente se depositaría en la Casa 3.

Entre las posibles causas por las que se presentó el movimiento en masa evaluado, se encuentra la ausencia de medidas de estabilización y/o contención en el talud de corte evaluado, sumado a la falta de sistemas para dar manejo a las aguas de escorrentía superficial y subsuperficial en el sector evaluado, y a la saturación del terreno producto de los aportes de agua desde la parte superior de la ladera.

Fotografía 1 y Fotografía 2. Vista del sector de la Diagonal 65A Bis Sur con Carrera 18P, en el Sector Catastral Compartir de la Localidad de Ciudad Bolívar, donde se presentó el movimiento en masa

- A los responsables de las viviendas identificadas en este documento como Casa 1, Casa 2 y Casa 3, localizadas en el Sector Catastral Compartir de la Localidad de Ciudad Bolívar, acoger la recomendación de evacuación temporal y preventiva de las viviendas, hasta tanto se implementen las acciones que garanticen las condiciones adecuadas para su uso.

- A los responsables de las viviendas identificadas en este documento como Casa 1, Casa 2 y Casa 3 implementar medidas de mejoramiento, mantenimiento y/o reforzamiento en las mismas, donde se incluyan los taludes de corte y/o relleno implementados para la adecuación de los predios. Dichas acciones deben realizarse con el apoyo de personal idóneo, teniendo en cuenta la normatividad vigente, para lo cual se deben tramitar los permisos y licencias respectivos. Esto con el propósito de garantizar durante la vida útil de los inmuebles, las condiciones adecuadas para su uso.

- A la Empresa de Acueducto de Bogotá – EAB, verificar el funcionamiento de las redes que se encuentran a su cargo y se localizan en la Diagonal 65A Bis Sur con Carrera 18P, Sector Catastral Compartir de la Localidad de Ciudad Bolívar, lo anterior para descartar en las mismas, fisuras, filtraciones, daños o roturas, que pudieren originar un avance en el movimiento en masa identificado.

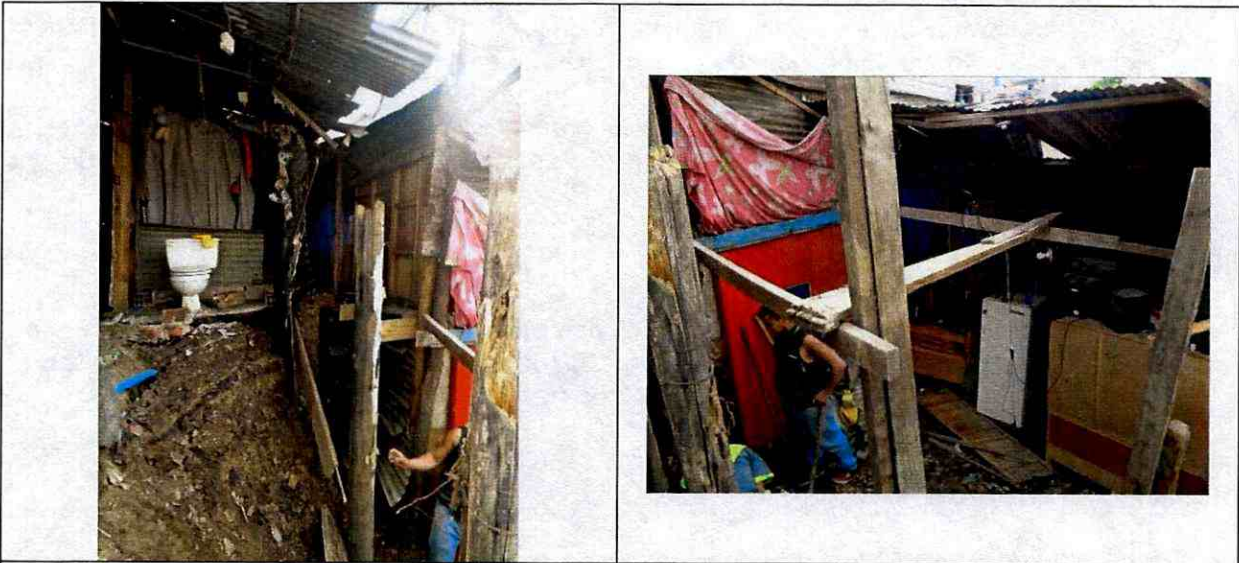
Fotografía 3 y Fotografía 4. Vista del sector de la Diagonal 65A Bis Sur con Carrera 18P, en el Sector Catastral Compartir de la Localidad de Ciudad Bolívar, donde se presentó el movimiento en masa
