DIAGNÓSTICO TÉCNICO – DI-11081
SUBDIRECCIÓN DE ANÁLISIS DE RIESGOS Y EFECTOS DE CAMBIO CLIMÁTICO
COORDINACIÓN DE ASISTENCIA TÉCNICA
EVENTO SIRE 4838509

Estructural: Daño Moderado

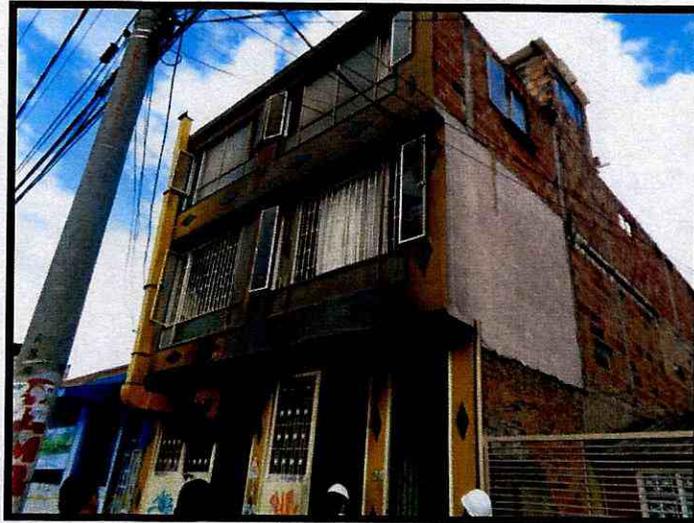
El día 18 de Octubre de 2017, se presenta una conflagración que afecta el predio de la Avenida Carrera 96 No 72A-92. En el predio de la Avenida Carrera 96 No 72A-92 se emplaza una edificación de tres niveles, en donde, en el primer piso funciona una fábrica y en el segundo y tercero existen apartamentos de unidades familiares. La edificación está conformada por pórticos de vigas y columnas en concreto reforzado, lo mismo que las placas de cubierta y entrepiso (Ver Fotografía 1).

Fotografía 1. Vista general de la edificación emplazada en el predio de la ubicada en la Avenida Carrera 96 No 72A-92, de la Localidad de Engativá.

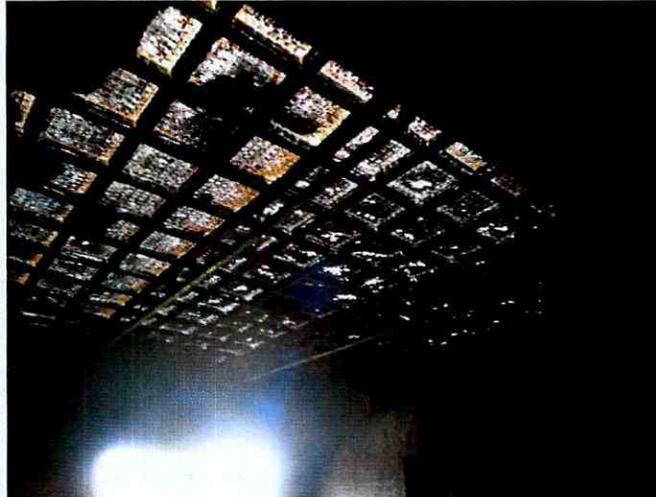
En el costado posterior de la edificación en el segundo y tercer nivel existen patios de ropa con una claraboya de forma cuadrada en los entresijos. Cada claraboya es de aproximadamente 16m² y está conformada por vidrios soportados por cerchas metálicas (Ver fotografía 2).

La conflagración ocasionó el rompimiento parcial de los vidrios de la claraboya del segundo nivel, impidiendo el tránsito sobre la misma. Es posible, que por las altas temperaturas, las cerchas que soportan las dos claraboyas hayan sufrido cambios en sus comportamientos mecánicos.

Fotografía 2. Claraboya del tercer nivel la edificación emplazada en el predio de la ubicada en la Avenida Carrera 96 No 72A-92, de la Localidad de Engativá

- Al responsable y/o responsables de la edificación emplazada en el predio de la Avenida Carrera 96 No 72A-92, acatar la recomendación de restricción de uso del costado posterior de la misma, hasta tanto se adelanten las acciones que garanticen la estabilidad de entrepisos con sus claraboyas.
