DIAGNÓSTICO TÉCNICO DI - 11088
SUBDIRECCIÓN DE ANÁLISIS DE RIESGOS Y EFECTOS DE CAMBIO CLIMÁTICO
COORDINACIÓN DE ASISTENCIA TÉCNICA
RADICADO IDIGER No. 2017ER15263

PREDIO	Calle 31 No. 13A-51	ÁREA DIRECTA		2000 m ²			
SECTOR CATASTRAL	Samper	POBLACIÓN ATENDIDA		1200			
UPZ	91 – Sagrado Corazón	FAMILIAS	471	ADULTOS	1200	NIÑOS	0
LOCALIDAD	3 – Santa Fe	PREDIOS EVALUADOS		471			
CHIP	AAA0213BBRU y otros	OFICIO REMISORIO		CR-28596

Estructural – Daños leves

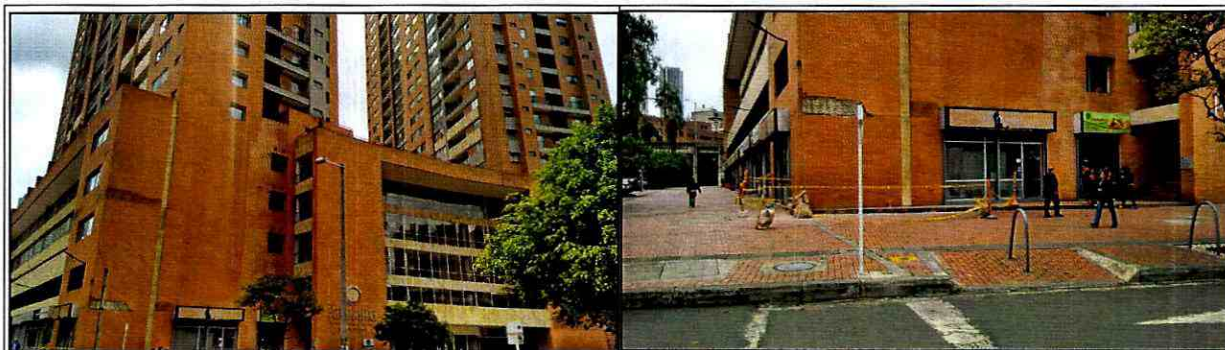
En la visita realizada en día 12 de Octubre de 2017, se identificaron desprendimientos de las fachaleta que conforma los acabados de la fachada, en áreas de

aproximadamente 1 m². Adicionalmente se verificó la viga a la que hacen mención en el Radicado IDIGER No. 2017ER15263, con base en la inspección visual desde el exterior no fue posible corroborar la afectación en la misma, únicamente se aprecian algunos vidrios de las ventanas rotos.

Entre las posibles causas por las cuales se presentaron los desprendimientos de las fachaletas, se encuentra que las mismas no se encontraban ancladas a la fachada, la rotura de los vidrios de las ventanas, posiblemente se encuentre asociado a asentamientos diferenciales que ha experimentado el suelo de cimentación de la edificación desde su construcción a la fecha, situación que con base en la inspección visual no es posible precisar.

Fotos 1 y 2. Visita realizada el día 12 de Octubre de 2017, en la que se aprecian los daños en la fachada.

- Al responsable y/o responsables del predio Edificio Panorama emplazado en el predio de la Calle 31 No. 13A-51, Sector Catastral Samper de la Localidad de Santa Fe, implementar acciones para el mantenimiento y/o mejoramiento de la calidad de la edificación allí existente. Acciones que se recomienda realizar con el apoyo de

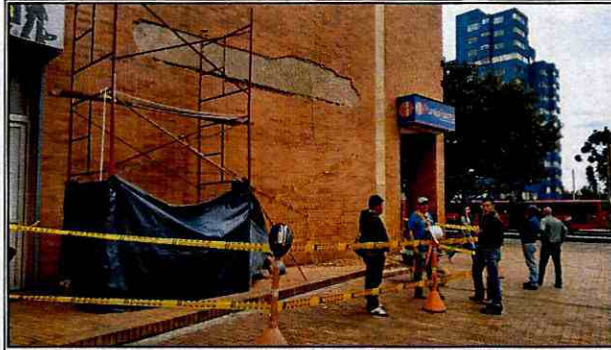
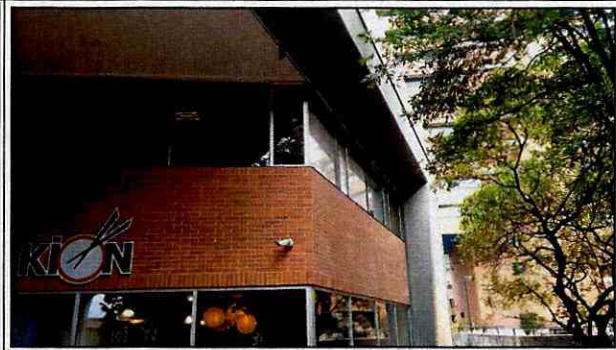
Fotos 3 y 4. Vista de los daños identificados en la edificación evaluada.

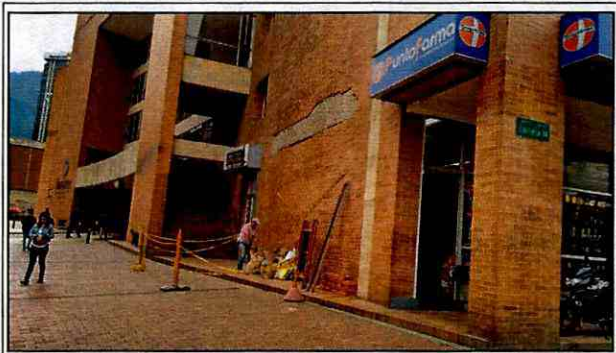
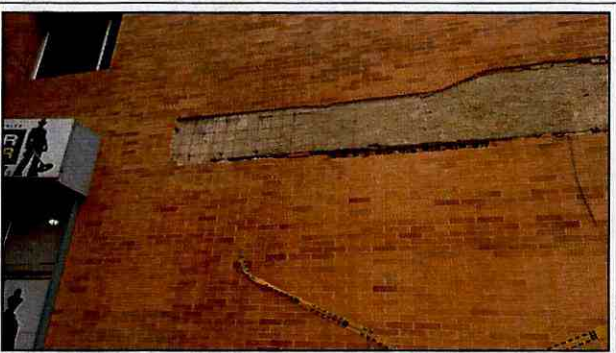
Nuevamente, se realizó visita técnica el día 20 de Octubre de 2017, identificando que por parte de la Constructora Casa – Compañía de Constructores Asociados, se adelantan las reparaciones de la fachada, y los sectores objeto de las intervenciones se encuentran señalizados; se resalta, que no es posible la verificación al interior de la edificación, por lo que nuevamente se adelantó la inspección desde el exterior.

Fotos 5 y 6. Visita realizada el 20 de Octubre de 2017, en el que se aprecian las intervenciones que se adelantan para la reparación de la fachada.
