<b>DIAGNÓSTICO TÉCNICO</b>	Código:	GAR-FT-03
		Versión:	03
		Código documental:	01/10/2014

**DIAGNÓSTICO TÉCNICO DI - 11092**  
**SUBDIRECCIÓN DE ANÁLISIS DE RIESGOS Y EFECTOS DE CAMBIO CLIMÁTICO**  
**COORDINACIÓN DE ASISTENCIA TÉCNICA**  
**RADICADO IDIGER 2017ER16164**

DIRECCIÓN	Carrera 18 A No. 143 - 62	ÁREA DIRECTA	2000 m <sup>2</sup>				
SECTOR CATASTRAL	Los Cedros	POBLACIÓN ATENDIDA	200				
UPZ	13 – Los Cedros	FAMILIAS	40	ADULTOS	180	NIÑOS	20
LOCALIDAD	01 – Usaquén	PREDIOS EVALUADOS	1				
CHIP	AAA0205BOSK y Otros	OFICIO REMISORIO	CR-28603

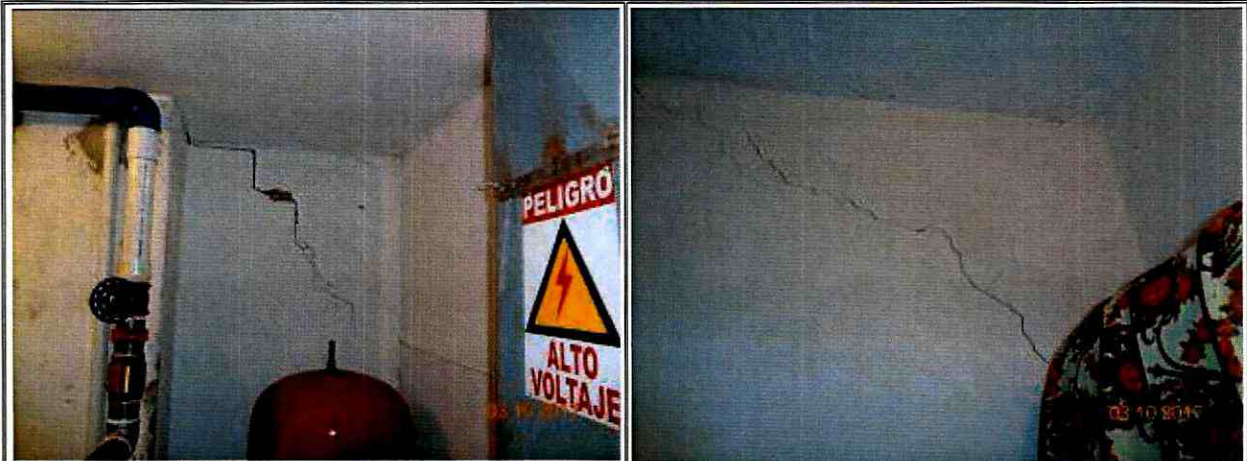
En el predio de la referencia se emplaza una edificación de cinco (05) niveles y sótano, construido posiblemente bajo un sistema estructural de pórticos en concreto con muros divisorios y perimetrales en mampostería simple, con losas de entrepiso en concreto. En la inspección visual realizada se identifican grietas de tendencia escalonada y horizontal en muros perimetrales y divisorios que conforman el cuarto de bombas ubicado en el sótano de la edificación; de igual manera se identifican grietas en la losa de contrapiso del sótano y pandeo y desajustes de las puertas de los espacios usados como depósitos (Ver fotografías 2 a 5).

Foto No. 2 y 3. Grietas en muros del cuarto de bombas sector del solano del Edificio Multifamiliar Agua

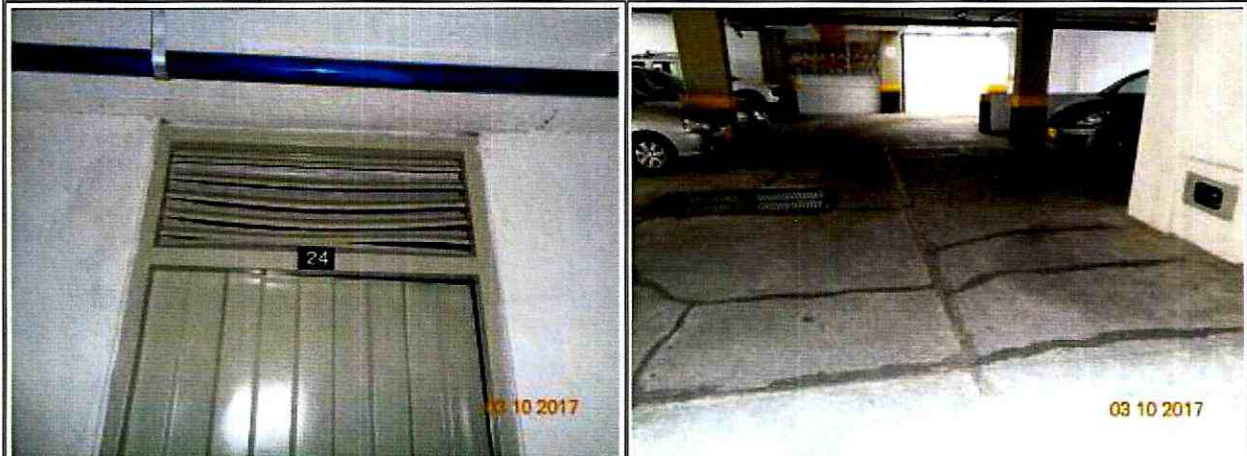
Foto No. 4 y 5. Desajuste de puertas y grietas en losa de contrapiso sector del Sótano

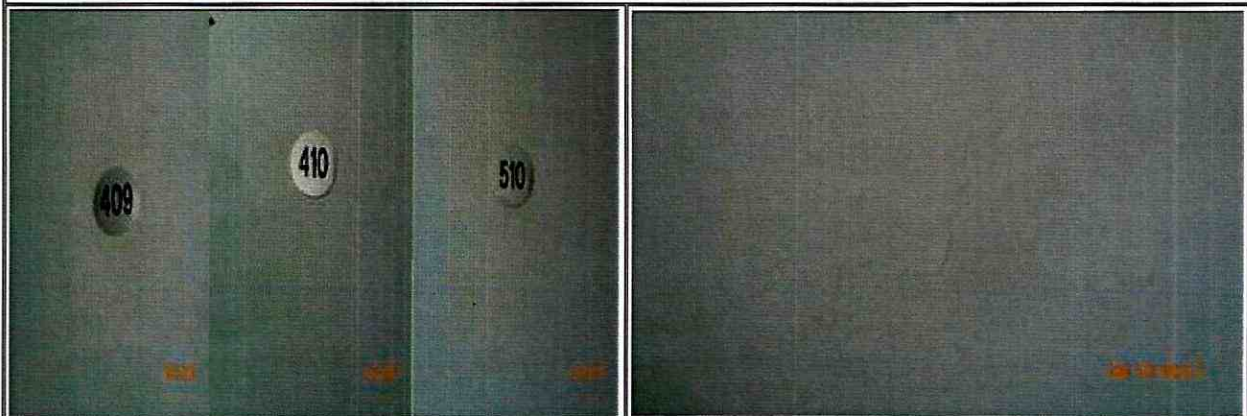
Se identifican fisuras y grietas de tendencia diagonal, vertical y horizontal en los apartamentos 409, 410, 509 y 510, en muros divisorios y perimetrales con aberturas de hasta 0.5 centímetros y longitudes de hasta 2.5 metros (ver fotografías a 6 a 11). En la zona social del primer nivel (Gimnasio y sauna) se identifican grietas en los muros que la conforman y algunas humedades en el sector de la capa de recubrimiento de la losa de entrepiso (Ver fotografías 12 y 13).

Foto No. 6. Apartamentos visitados

Foto No. 7. Grietas en muros divisorios y perimetrales

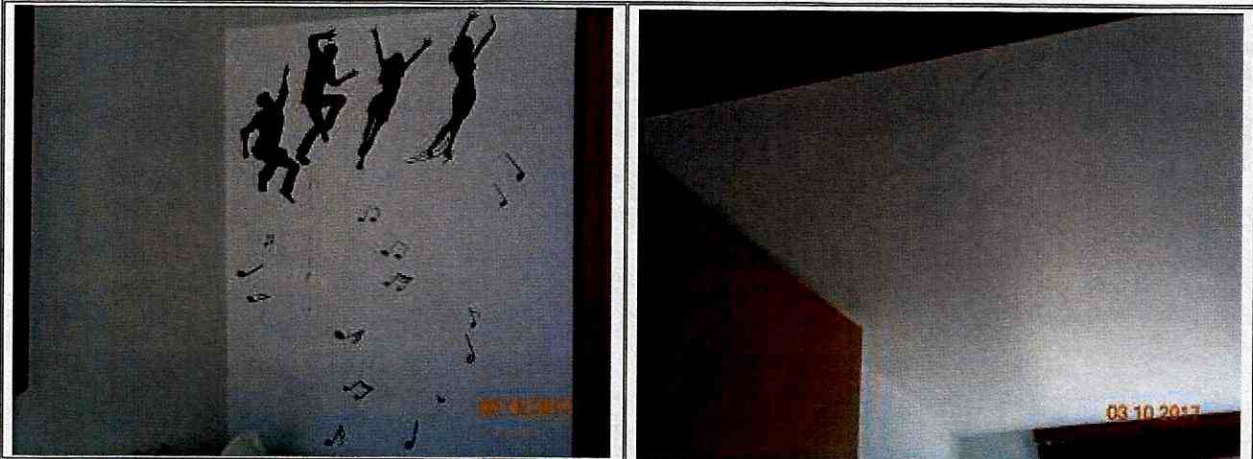
Foto No. 8 y 9. Grietas y fisuras en apartamentos visitados

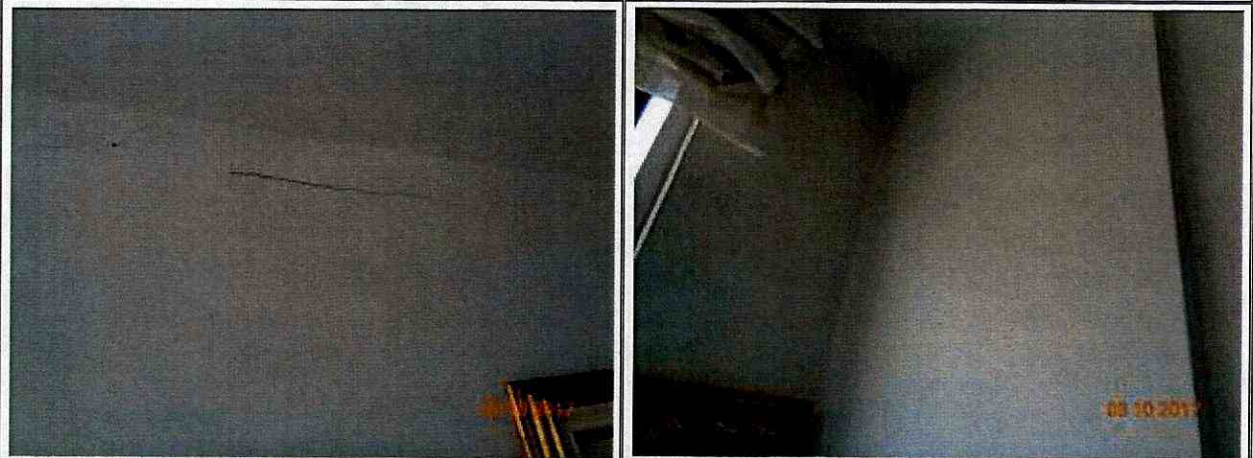
Foto No. 10 y 11. Grietas y fisuras en apartamentos visitados

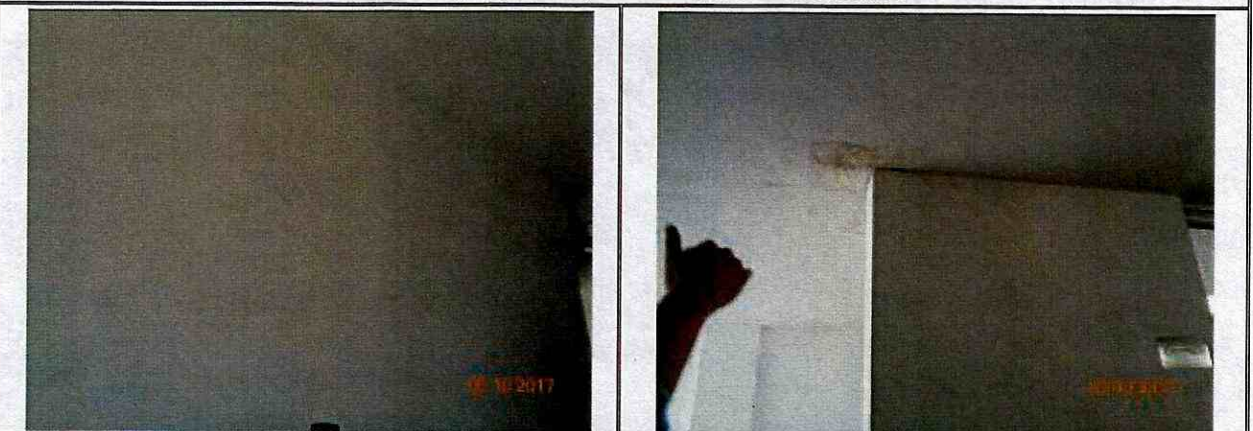
Foto No. 12 y 13. Grietas y humedades sector de sótano y administración

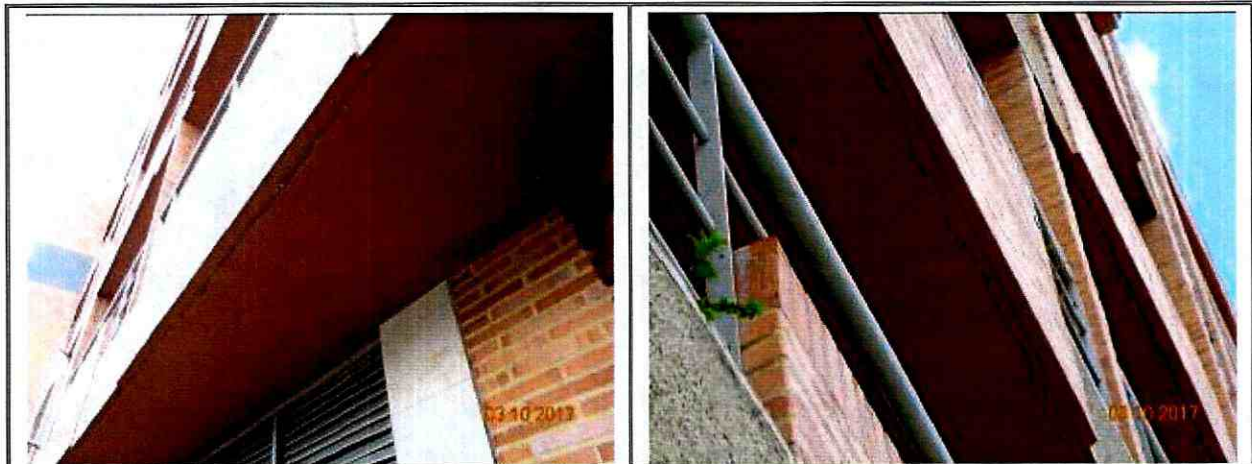
En el recorrido realizado en la parte exterior de la edificación se evidencia que los elementos de fachada que la conforman presentan dilataciones en el sector de los balcones de los apartamentos, con aberturas cercanas a los 0.5 centímetros y longitudes de hasta 3.5 metros; así mismo se identifican grietas en sector de las jardineras. Los daños que presenta la edificación son calificados en la siguiente tabla:

Muro de fachada		/	/	X	/	/	Dilataciones en elementos que conforman la fachada en el sector de los balcones de los apartamentos de ese sector.
Mortero de pega en muros		/	/	/	/	/

Foto No. 14 y 15. Dilataciones elementos de fachada
