DIAGNÓSTICO TÉCNICO DI - 11097
SUBDIRECCIÓN DE ANÁLISIS DE RIESGOS Y EFECTOS DE CAMBIO CLIMÁTICO
COORDINACIÓN DE ASISTENCIA TÉCNICA
RADICADO IDIGER No. 2017ER16377
EVENTO SIRE No. 4814071
EVENTO SIRE No. 4826983

PREDIO	Calle 11C Sur No. 23-12 Este Carrera 8 con Calle 13 Sur	ÁREA DIRECTA			1000 m ²		
BARRIO	Desarrollo Los Laureles I Sector Sector Catastral quinta Ramos	POBLACIÓN ATENDIDA			27		
UPZ	32 – San Blas 33 - Sosiego	FAMILIAS	9	ADULTOS	16	NIÑOS	11
LOCALIDAD	4 – San Cristóbal	PREDIOS EVALUADOS			9		
CHIP		OFICIO REMISORIO			CR-28620

Estructural – Daños severos (algunos predios)

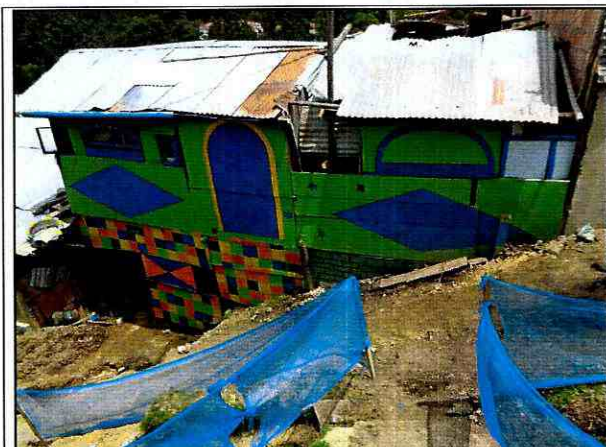
En el predio de la Calle 11C Sur No. 23-12 Este, se emplaza una vivienda de dos niveles, construida en un sistema combinado en madera y placas de concreto prefabricado, para la adecuación del predio y posterior emplazamiento de la vivienda se han implementado cortes y rellenos los cuales al momento no cuentan con medidas de contención ni sistemas para el manejo de las aguas de escorrentía superficial ni subsuperficial.

Foto 1. Vista de la vivienda emplazada en el predio de la Calle 11C Sur No. 23-12 Este, en el Desarrollo Laureles Sur Oriental I Sector de la Localidad de San Cristóbal.

- La estabilidad estructural y habitabilidad de la vivienda emplazada en el predio de la Calle 11C Sur No. 23-12 Este, en el Desarrollo Laureles Sur Oriental I Sector de la Localidad de San Cristóbal, se encuentran comprometidas en la actualidad ante cargas de normales de servicio, por la posibilidad de colapso parcial y/o total del muro de confinamiento implementado en el relleno que se adelantó en el predio de la Calle 11C Sur No. 23-18 Este.
- La funcionalidad y transitabilidad de los senderos peatonales localizados aledaños al tramo vial de la Carrera 8 con Calle 13 Sur, se encuentran comprometidos en la actualidad por la posibilidad del colapso parcial y/o total de los muros evaluados.

- Se recomienda a los responsables de la vivienda emplazada en el predio de la Calle 11C Sur No. 23-12 Este, en el Desarrollo Laureles Sur Oriental I sector de la Localidad de San Cristóbal, acoger la recomendación de evacuación temporal y preventiva hasta tanto se garanticen las condiciones de estabilidad del sector.

- A la Alcaldía Local de San Cristóbal, de acuerdo a su respectiva competencia verificar la legalidad de las obras y adelantar el control urbanístico de la construcción que se adelanta en el predio de la Calle 11C Sur No. 23-12 Este, en el Desarrollo Laureles Sur Oriental I sector de la Localidad de San Cristóbal, de acuerdo a lo estipulado en el Artículo 63 del Decreto 1469 de 2010.

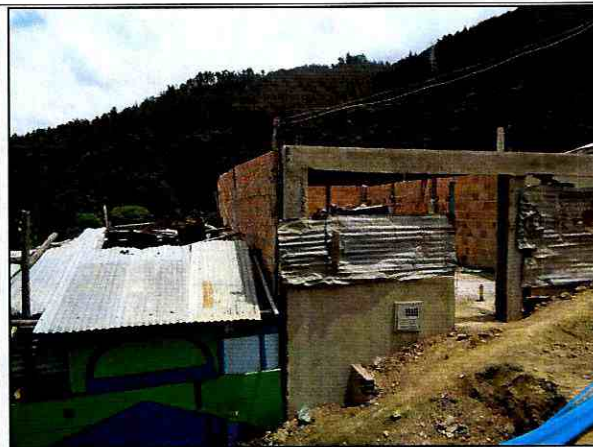
Al costado oriental del predio evaluado, se localiza el predio de la Calle 11C Sur No. 23-18 Este, en el que se adelanta la construcción de una vivienda de un nivel en mampostería, para la adecuación del predio, se implementó un relleno antrópico en el que como medida de confinamiento se realizó un muro en mampostería, deformado en la parte central, lo que pudiere ser indicio de la posibilidad de colapso parcial y/o total del mismo, lo que pudiere comprometer la

estabilidad estructural y habitabilidad de la vivienda emplazada en el predio de la Calle 11C Sur No. 23-12 Este. Cabe resaltar que al momento de la visita técnica no se observa en el predio evaluado, ninguna valla de curaduría.

Foto 2. Vista de la construcción que se adelanta en el predio de la Calle 11C Sur No. 23-18 Este, en el Desarrollo Laureles Sur Oriental I Sector de la Localidad de San Cristóbal.

- Posibilidad de colapso parcial y/o total del muro de confinamiento implementado en el relleno que se adelantó en

el predio de la Calle 11C Sur No. 23-18 Este, para la adecuación del predio para la vivienda que se construye en el mismo; situación que pudiere originar el colapso parcial y/o total de la vivienda emplazada en el predio de la Calle 11C Sur No. 23-12 Este, en el Desarrollo Laureles Sur Oriental I Sector de la Localidad de San Cristóbal.

- A los ejecutores de la obra que se adelanta en el predio de la Calle 11C Sur No. 23-12 Este, en el Desarrollo Laureles Sur Oriental I Sector de la Localidad de San Cristóbal, verificar las actas de vecindad elaboradas antes de iniciar las labores de construcción, a fin de constatar las condiciones de la vivienda antes de iniciar las obras y compararlas en el transcurso de la ejecución de las mismas. En caso de que se presente alguna afectación en la vivienda evaluadas, los ejecutores de las obras deberá implementar las acciones necesarias que garanticen llevar las misma mínimo a las condiciones de estabilidad y funcionalidad que tenían antes de iniciadas las labores en obra; acciones que deberán implementarse con el apoyo de personal idóneo, garantizando que se cumplan los requerimientos establecidos en el Reglamento Colombiano de Construcción Sismo Resistente NSR-10, de acuerdo con la normatividad vigente, para lo cual se deben tramitar los permisos y licencias respectivos.

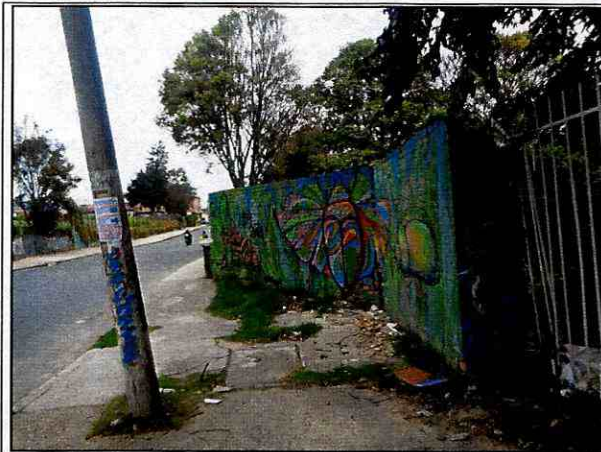
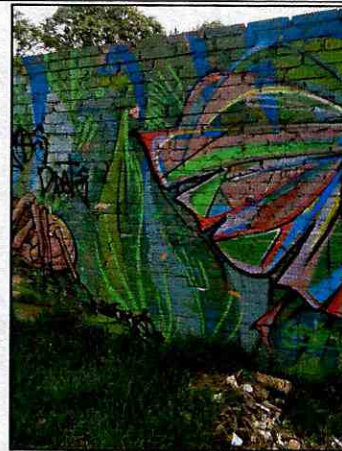
Identificando a los costados del tramo vial de la Carrera 8 con Calle 13 Sur, dos tramos de muros en mampostería, con alturas cercanas a los 2.50 metros, sin refuerzo en los que se aprecian agrietamientos y deformaciones y pérdida de verticalidad, situación que indica la posibilidad de colapso de los mismos sobre los senderos peatonales aledaños a estos; situación que comprometería la funcionalidad y transitabilidad de los mismos.

Entre las posibles causas por las que se pueden estar presentando los daños descritos, se encuentra las deficiencias que presentan los mismos, así como la falta de mantenimiento.

Fotos 3 y 4. Vista de las afectaciones evidenciadas en el muro del costado occidental del tramo vial de la Carrera 8 con Calle 13 Sur.

- Posibilidad de colapso parcial y/o total de los tramos de muros localizados a los costados del tramo vial de la Carrera 8 con Calle 13 Sur, en el Sector Catastral Quinta Ramos de la Localidad de San Cristóbal; situación que comprometería la funcionalidad y transitabilidad de los senderos peatonales localizados aledaños a los mismos.

- A la Alcaldía Local de San Cristóbal, desde su competencia garantizar la restricción de uso de los senderos peatonales aledaños al tramo vial de la Carrera 8 con Calle 13 sur, en el Sector Catastral Quinta Ramos de la Localidad de San Cristóbal, hasta tanto se garanticen las condiciones de seguridad en el sector.

- A la Alcaldía Local de San Cristóbal y al Instituto de Desarrollo Urbano – IDU, desde su competencia identificar el responsable de implementar las acciones necesarias en los muros evaluados a la altura de la Carrera 8 con Calle 13 Sur, en el Sector Catastral Quinta Ramos de la Localidad de San Cristóbal, esto con el fin de garantizar su estabilidad estructural y salvaguardar la integridad física de los habitantes, vecinos y transeúntes del sector.

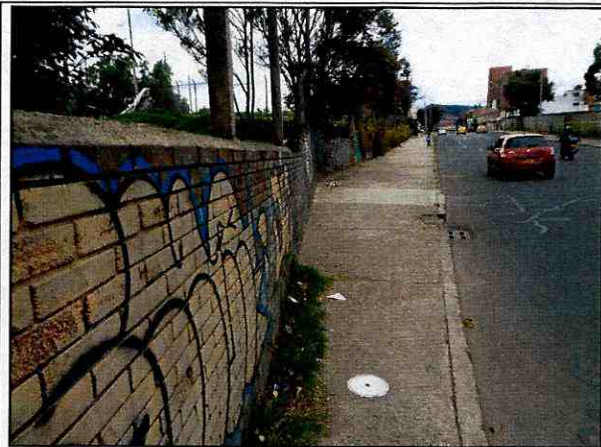
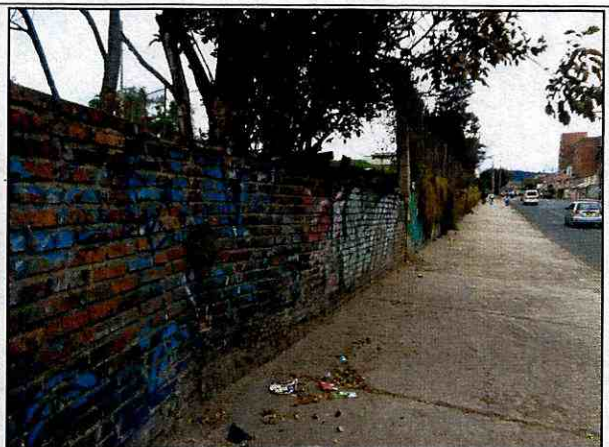
Fotos 5 y 6. Vista de las afectaciones evidenciadas en el muro del costado oriental del tramo vial de la Carrera 8 con Calle 13 Sur.
