**DIAGNÓSTICO TÉCNICO DI - 11103**  
**SUBDIRECCIÓN DE ANÁLISIS DE RIESGOS Y EFECTOS DE CAMBIO CLIMÁTICO**  
**COORDINACIÓN DE ASISTENCIA TÉCNICA**  
**EVENTO SIRE No. 4838112**

<b>DIRECCIÓN</b>	Carrera 18A Bis No. 78C-50 Sur Carrera 18A Bis No. 78C-56 Sur	<b>ÁREA DIRECTA</b>	100 m <sup>2</sup>	
<b>SECTOR CATASTRAL</b>	Quiba	<b>POBLACIÓN ATENDIDA</b>	6	
<b>UPZ</b>	68 – El Tesoro	<b>FAMILIAS</b>	1	<b>ADULTOS</b> 4 <b>NIÑOS</b> 2
<b>LOCALIDAD</b>	19 – Ciudad Bolívar	<b>PREDIOS EVALUADOS</b>	1	
<b>CHIP</b>	AAA0024YJAW AAA0024YHZE	<b>OFICIO REMISORIO</b>	CR-28638

Avenida Torrencial – Daños Severos

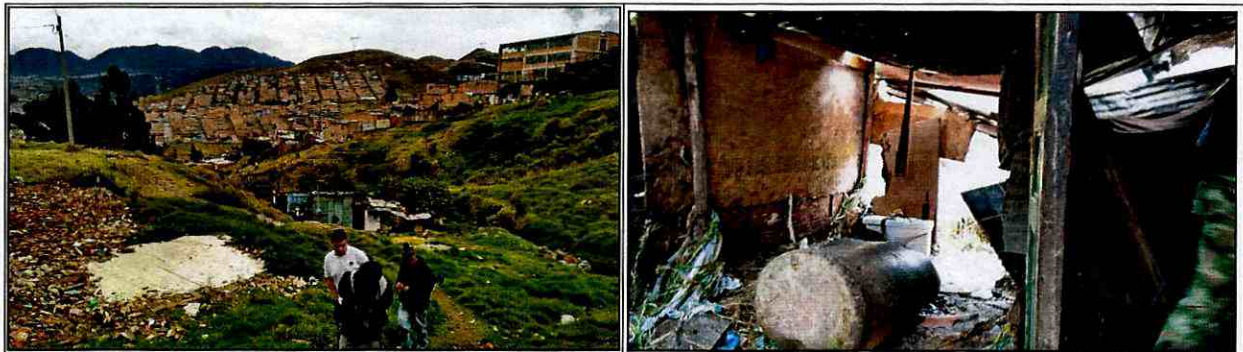
En los predios evaluados, se emplaza una vivienda con estructura en madera y cubierta liviana en lámina de zinc, localizada a la margen derecha de la Quebrada El Infierno. De acuerdo a lo informado por las

personas que habitan la vivienda, el día 10 de Octubre de 2017 (aproximadamente a las 7:00 p.m.) se presentó un creciente de la Quebrada, arrasando con sus bienes y generando el colapso parcial de la vivienda por dicha situación.

Fotos 1 y 2. Vista de la vivienda evaluada.

- Colapso total de la vivienda emplazada en los predios de la Carrera 18A Bis No. 78C-50 Sur y la Carrera 18A Bis No. 78C-56 Sur, en el Sector Catastral Quiba de la Localidad de Ciudad Bolívar.

- La estabilidad estructural de la vivienda emplazada en los predios de la Carrera 18A Bis No. 78C-50 Sur y la Carrera 18A Bis No. 78C-56 Sur, en el Sector Catastral Quiba de la Localidad de Ciudad Bolívar, por localizarse dentro de la zona de amenaza por inundación por avenidas torrenciales.

- Al responsable y/o responsables de la vivienda emplazada en los predios de la Carrera 18A Bis No. 78C-50 Sur y la Carrera 18A Bis No. 78C-56 Sur, en el Sector Catastral Quiba de la Localidad de Ciudad Bolívar, acoger la recomendación de evacuación de la vivienda allí emplazada.
