DIAGNÓSTICO TÉCNICO DI - 11111
SUBDIRECCIÓN DE ANÁLISIS DE RIESGOS Y EFECTOS DE CAMBIO CLIMÁTICO
COORDINACIÓN DE ASISTENCIA TÉCNICA
RADICADO IDIGER No. 2017ER18292
RADICADO IDIGER No. 2017ER17717

PREDIO	Calle 9B No. 5-18 Este	ÁREA DIRECTA	200 m ²		
BARRIO	Julio Cesar Turbay Ayala (Egipto Alto)	POBLACIÓN ATENDIDA	1		
UPZ	96 – Lourdes	FAMILIAS	1	ADULTOS	1
LOCALIDAD	3 – Santa Fe	PREDIOS EVALUADOS	1		
CHIP	AAA0144RYNN	OFICIO REMISORIO	CR-28666

Movimiento en masa – Sin evidencia

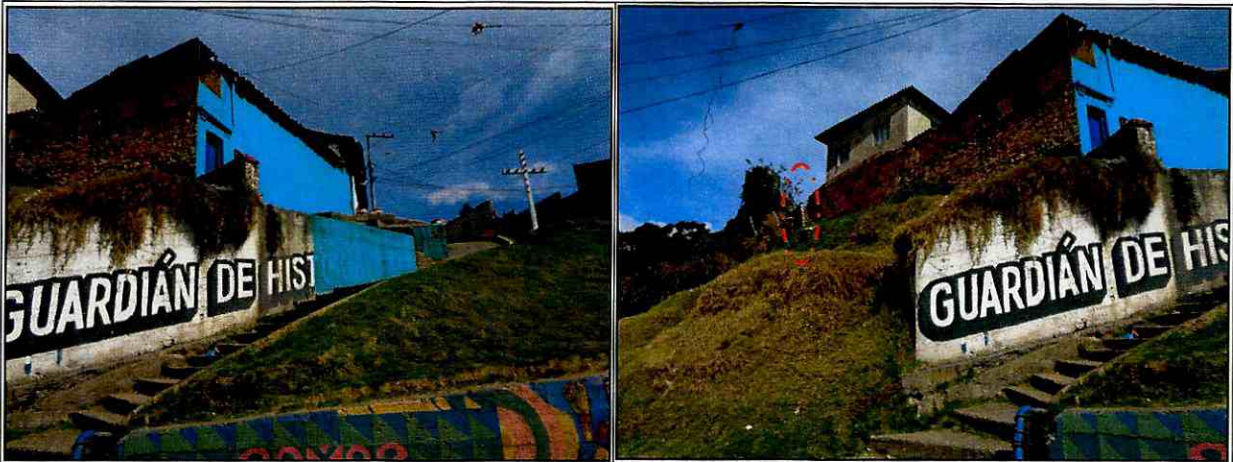
Al costado occidental del predio evaluado, se encuentra un cerramiento en mampostería simple (ladrillo y bloque) y láminas de zinc. En la sección de muro se aprecian algunas fisuras de tendencia vertical y contiguo al cerramiento en láminas de zinc, se localiza un muro en bloque de sección 1.4 x 1.2 metros, aislado del muro principal el cual presenta ligera pérdida de verticalidad, daños que no presentan cambios considerables con respecto a lo observado en la visita realizada en el mes de Febrero de 2016; sin embargo cabe mencionar que a la fecha no han sido acatadas las recomendaciones impartidas por el IDIGER con anterioridad.

Fotos 1 y 2. Vista de la vivienda evaluada, en el Barrio Julio Cesar Turbay Ayala (Egipto Alto) en la Localidad de Santa Fe.

- En caso de no existir restricciones o condicionamientos al uso del suelo, se recomienda al responsable y/o responsables del predio de la Calle 9B No. 5A-18 Este, en el Barrio Julio Cesar Turbay Ayala (Egipto Alto) de la Localidad de Santa Fe, implementar manejo de las aguas superficiales y subsuperficiales, así como las acciones para el mantenimiento, reforzamiento y/o mejoramiento de la calidad de la vivienda allí existente; en particular y de carácter inmediato la intervención de la sección de muro que presenta pérdida de verticalidad, esto con el fin de garantizar durante la vida útil de la misma las condiciones adecuadas y seguras para su uso.
