DIAGNÓSTICO TÉCNICO DI - 11118
SUBDIRECCIÓN DE ANÁLISIS DE RIESGOS Y EFECTOS DE CAMBIO CLIMÁTICO
COORDINACIÓN DE ASISTENCIA TÉCNICA
EVENTO SIRE No. 4838123

DIRECCIÓN	Calle 94 No. 7A-47	ÁREA DIRECTA		3000 m ²	
SECTOR CATASTRAL	Chico Norte	POBLACIÓN ATENDIDA		0	
UPZ	88 – El Refugio	FAMILIAS	0	ADULTOS	0
LOCALIDAD	2 – Chapinero	PREDIOS EVALUADOS		1	
CHIP	AAA0095WHXS y otros	OFICIO REMISORIO		CR-28677

Movimiento en masa – Desprendimiento local

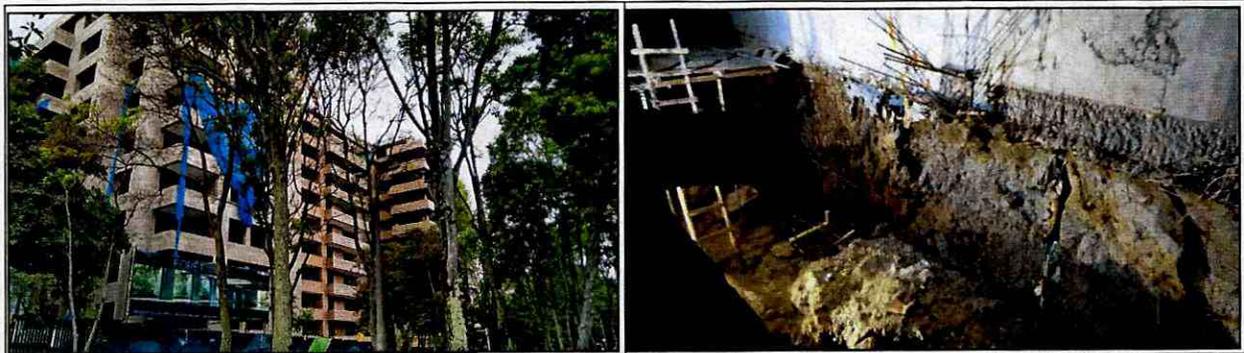
Se adelantaba unas excavaciones en el tercer sótano para fundir un muro de contención en concreto reforzado de 2.50 metros * 5.0 metros; presentándose el desconfinamiento del suelo, debido a que no se tenía entibada dicha excavación, se desprendió un volumen de material cercano a los 3 m³. Depositándose en la parte baja sin generar afectaciones en predios aledaños ni en la obra que se adelanta en el predio en mención.

Fotos 1 y 2. Vista del predio evaluado en atención al Evento SIRE No. 4838123, en el Sector Catastral Chico Norte de la Localidad de Chapinero.

Localidad de Chapinero, no se encuentran comprometidas en la actualidad ante cargas normales de servicio, por el desprendimiento de material que se presentó en el sótano 3.

- Se informa y aclara a los responsables del predio de la Calle 94 No. 7A-47, en el Sector Catastral Chico Norte de la Localidad de Chapinero, donde se adelanta el proyecto de construcción, que de acuerdo a lo estipulado en el Artículo 32 del Decreto 172 de 2014, es responsabilidad de quien piensa ejecutar y/o ejecuta obras, el realizar el respectivo análisis de riesgos y tomar las medidas de prevención y mitigación.

- El Instituto Distrital de Gestión de Riesgos y Cambio Climático-IDIGER recomienda a los responsables del predio Calle 94 No. 7A-47, en el Sector Catastral Chico Norte de la Localidad de Chapinero, donde se adelanta el proyecto de construcción, tener en cuenta la Resolución 600 de 2015 "Por la cual se adoptan Lineamientos Técnicos para la Reducción de Riesgos en Excavaciones en Bogotá, D.C.", la cual constituye una guía para el análisis específico de riesgos por excavaciones, con el fin de contribuir en la prevención, control y transferencia de los riesgos propios de las actividades de excavaciones, que pueden generar afectaciones a personas, construcciones e infraestructuras localizadas en su área de influencia; con base en estos análisis se deben diseñar e implementar las medidas de reducción del riesgo y los planes de emergencia y contingencias que serán de su obligatorio cumplimiento, dentro de sus competencias sectoriales.
