DIAGNÓSTICO TÉCNICO DI-11119 SUBDIRECCIÓN DE ANÁLISIS DE RIESGOS Y EFECTOS DE CAMBIO CLIMÁTICO COORDINACIÓN DE ASISTENCIA TÉCNICA **RADICADO IDIGER 2017ER15738**

Movimiento en masa: Sin afectación.

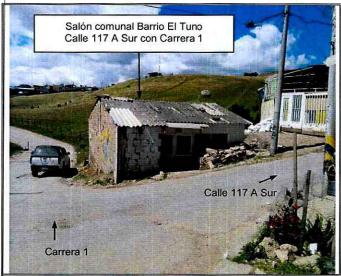
El salón comunal corresponde a una edificación de un (1) nivel (ver fotografía 1) construida en mampostería simple y placas de concreto prefabricadas con placa de contrapiso en concreto y cubierta en tejas de fibrocemento apoyadas sobre correas de madera. Sobre los elementos externos que conforman el salón comunal no se identifican patologías estructurales tales como grietas, deformaciones y/o pérdida de verticalidad. Al momento de la visita técnica no fue posible el ingreso al salón comunal en mención ya que no fue posible contactar al responsable del mismo que permitiera el acceso.

Fotografía 1. Vista del salón comunal del Barrio El Tuno, ubicado a la altura de la Calle 117 A Sur con Carrera 1, en el Sector Catastral El Tuno de la Localidad Usme.
