**DIAGNÓSTICO TÉCNICO DI-11134**  
**SUBDIRECCIÓN DE ANÁLISIS DE RIESGOS Y EFECTOS DE CAMBIO CLIMÁTICO**  
**COORDINACIÓN DE ASISTENCIA TÉCNICA**  
**RADICADO IDIGER 2017ER16172 – 2017ER17059**

<b>DIRECCIÓN</b>	Calle 82 B No. 94 L – 30	<b>ÁREA DIRECTA</b>	2462 m <sup>2</sup> .				
<b>SECTOR CATASTRAL</b>	Bachue	<b>POBLACIÓN ATENDIDA</b>	224				
<b>UPZ</b>	29 – Minuto de Dios	<b>FAMILIAS</b>	56	<b>ADULTOS</b>	134	<b>NIÑOS</b>	90
<b>LOCALIDAD</b>	10 – Engativá.	<b>PREDIOS EVALUADOS</b>	56				
<b>CHIP</b>	AAA0067SWRJ	<b>OFICIO REMISORIO</b>	CR – 28717.

Estructural: Daño moderado.

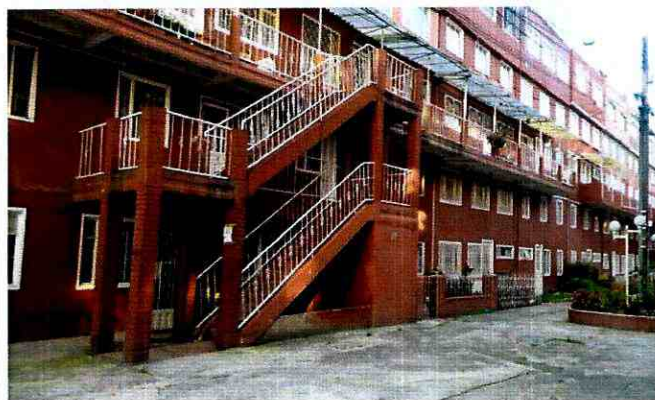
mediante cuatro (4) escaleras exteriores que conectan con un voladizo que sirve como pasillo de acceso y que se encuentran adosadas a la estructura de los mencionados bloques de apartamentos (*ver fotografías 3 y 4*); escaleras conformadas mediante losas en concreto reforzado que se apoyan sobre columnetas en mampostería trabada (machones) y columnas en concreto reforzado, así como en muros en mampostería.

**Fotografía 3.** Escaleras de acceso a los apartamentos superiores de los bloques de apartamentos ubicados en el predio de la Calle 82 B No. 94 L – 30, en el Sector Catastral Bachue de la Localidad Engativá.

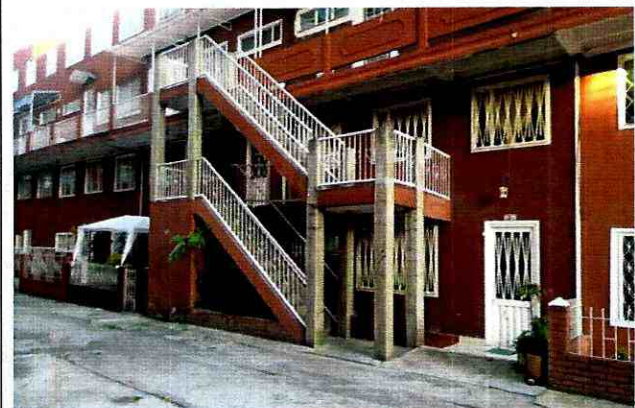
**Fotografía 3.** Escaleras de acceso a los apartamentos superiores de los bloques de apartamentos ubicados en el predio de la Calle 82 B No. 94 L – 30, en el Sector Catastral Bachue de la Localidad Engativá.

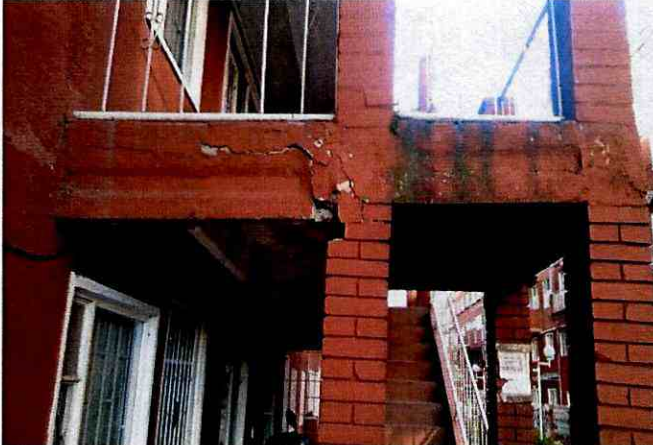
Sobre los elementos que conforman las cuatro (4) escaleras, se identifican fisuras, grietas y separaciones con aberturas entre 1 mm y 4 mm, en longitudes entre 0.5 m y 3 m aproximadamente (*ver fotografías 5 a 10*). Entre las losas que conforman las escaleras y las losas que conforman los pasillos de acceso a los apartamentos superiores pertenecientes a la estructura de los bloques, se observan desniveles y diferencias en altura de hasta 3 cm (*ver fotografías 11 y 12*). En algunos de los apartamentos que se ubican en el predio en mención se identifican fisuras de tendencia horizontal y vertical sobre muros divisorios y de cerramiento con abertura inferior a 1 mm en longitudes entre 0.5 m y 2 m aproximadamente; a su vez en algunas placas de entepiso se observan fisuras longitudinales con abertura de 1 mm en longitudes entre 1 m y 3 m aproximadamente (*ver fotografías 13 y 14*). Las losas de concreto que conforman los andenes de acceso más cercanos a las torres de apartamentos presentan hundimientos entre si de 2 cm y 3 cm aproximadamente.

Es posible que los daños identificados se encuentren asociados con los asentamientos que ha presentado los bloques de apartamentos, asociados a las ampliaciones en altura identificadas para la construcción del quinto nivel, situación que a su vez puede estar siendo favorecida por las vibraciones del terreno donde se emplazan los bloques por el flujo de carga pesada por la vía vehicular aledaña, lo cual no es posible precisar con base en la inspección visual.

**Fotografía 5.** Daños identificados en las escaleras de acceso a los apartamentos superiores y en los voladizos que sirven de pasillo en el predio de la Calle 82 B No. 94 L – 30, en el Sector Catastral Bachue de la Localidad Engativá.

- A los responsables de los apartamentos ubicados en el predio de la Calle 82 B No. 94 L – 30, en el Sector Catastral Bachue de la localidad Engativá, desarrollar las acciones pertinentes encaminadas al mejoramiento, mantenimiento y/o reparación de todos aquellos elementos que hagan parte de las torres donde se ubican los apartamentos junto con sus elementos de acceso y de esta manera garantizar la estabilidad de los mismos, acciones que se deberán desarrollar con el acompañamiento de personal idóneo y bajo la normatividad vigente, para lo cual deberán tramitarse los permisos y/o licencias si es pertinente. Lo anterior con el propósito de garantizar durante la vida útil de las edificaciones las condiciones más adecuadas para su uso.

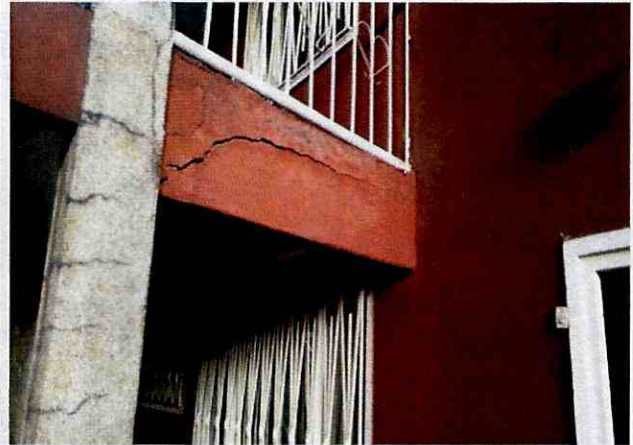
**Fotografía 6.** Daños identificados en las escaleras de acceso a los apartamentos superiores y en los voladizos que sirven de pasillo en el predio de la Calle 82 B No. 94 L – 30, en el Sector Catastral Bachue de la Localidad Engativá.

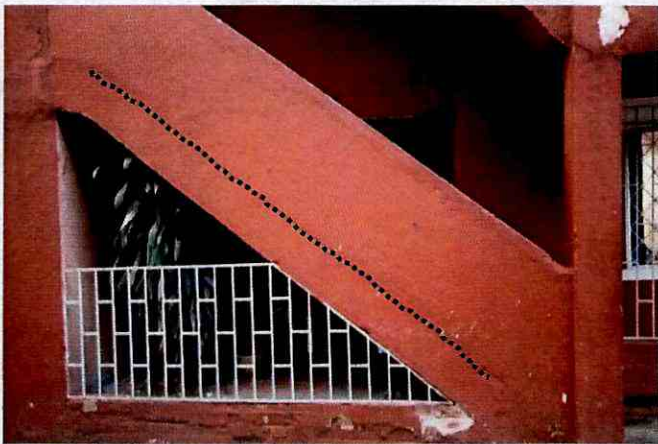
**Fotografía 7.** Fisuras identificadas en las escaleras de acceso a los apartamentos superiores de los bloques de apartamentos ubicados en el predio de la Calle 82 B No. 94 L – 30, en el Sector Catastral Bachue de la Localidad Engativá.

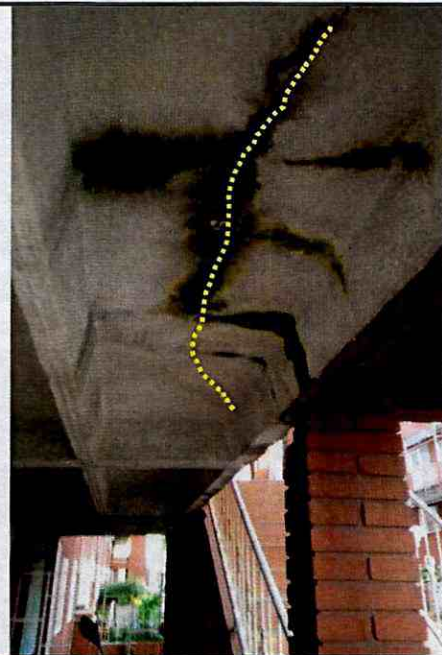
**Fotografía 8.** Fracturas en la loseta superior de uno de los pasillos de acceso a los apartamentos superiores de los bloques de apartamentos ubicados en el predio de la Calle 82 B No. 94 L – 30, en el Sector Catastral Bachue de la Localidad Engativá.

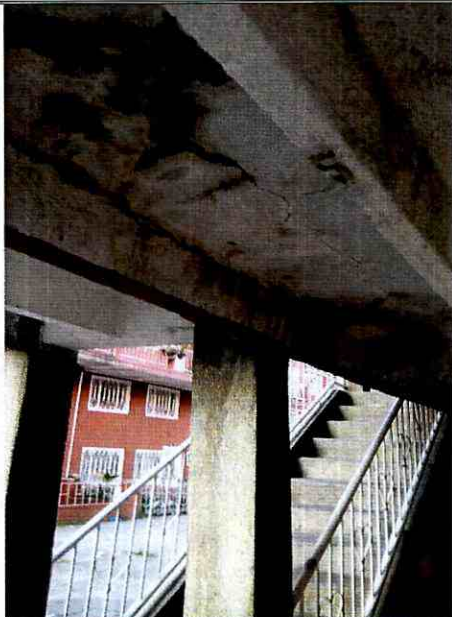
**Fotografía 9.** Separación entre la viguetería y la loseta que conforma uno de los pasillos acceso a los apartamentos superiores de los bloques de apartamentos ubicados en el predio de la Calle 82 B No. 94 L – 30, en el Sector Catastral Bachue de la Localidad Engativá.

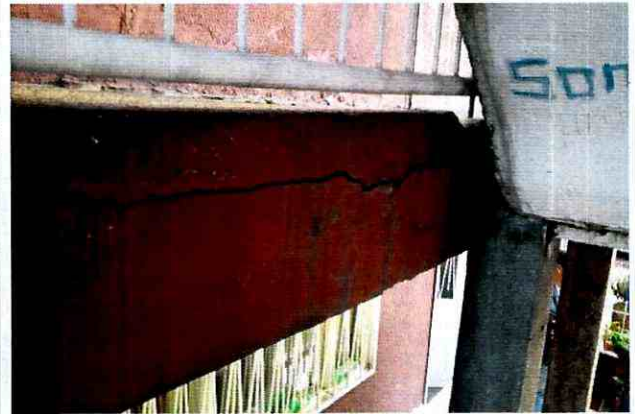
**Fotografía 10.** Separación entre la viguetería y la loseta que conforma uno de los pasillos acceso a los apartamentos superiores de los bloques de apartamentos ubicados en el predio de la Calle 82 B No. 94 L – 30, en el Sector Catastral Bachue de la Localidad Engativá.

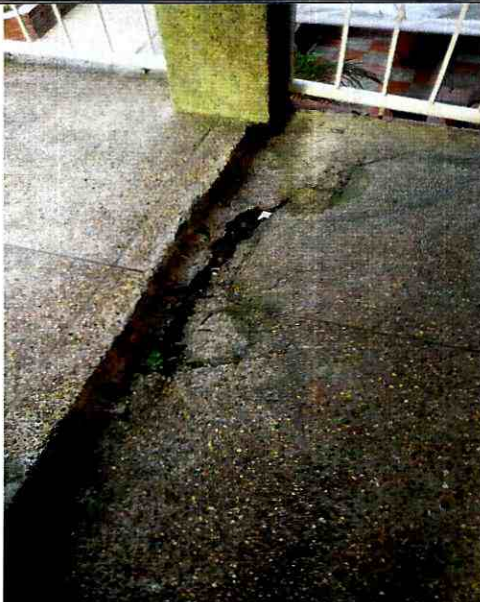
**Fotografía 11.** Desnivel entre una de las escaleras y el voladizo que sirve de pasillo de acceso a los apartamentos superiores de los bloques de apartamentos ubicados en el predio de la Calle 82 B No. 94 L – 30, en el Sector Catastral Bachue de la Localidad Engativá.

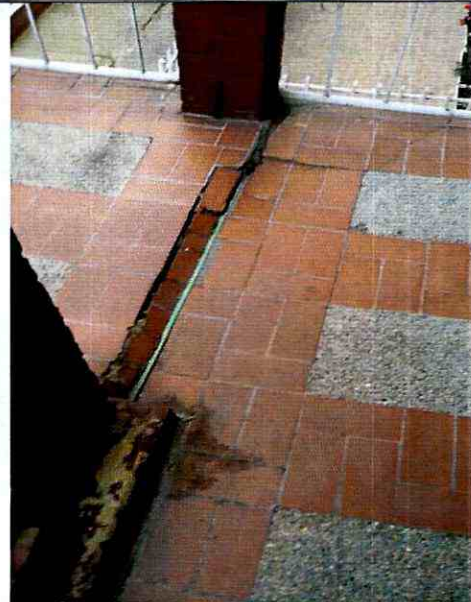
**Fotografía 12.** Desnivel entre una de las escaleras y el voladizo que sirve de pasillo de acceso a los apartamentos superiores de los bloques de apartamentos ubicados en el predio de la Calle 82 B No. 94 L – 30, en el Sector Catastral Bachue de la Localidad Engativá.
