DIAGNÓSTICO TÉCNICO DI – 11136
SUBDIRECCIÓN DE ANÁLISIS DE RIESGOS Y EFECTOS DE CAMBIO CLIMÁTICO
COORDINACIÓN DE ASISTENCIA TÉCNICA
EVENTO SIRE 4842595

DIRECCIÓN	Calle 75B Sur No. 14 A - 33 Sector de la Calle 75 B Sur con Carrera 14 A	ÁREA DIRECTA	1 Ha				
BARRIO	Monterrey	POBLACIÓN ATENDIDA	500				
UPZ	68- El Tesoro	FAMILIAS	9	ADULTOS	400	NIÑOS	100
LOCALIDAD	19 – Ciudad Bolívar	PREDIOS EVALUADOS	20 Aprox.				
CHIP	AAA0025NJKC y otros	OFICIO REMISORIO	CR-28723

MOVIMIENTO EN MASA: Magnitud Local.

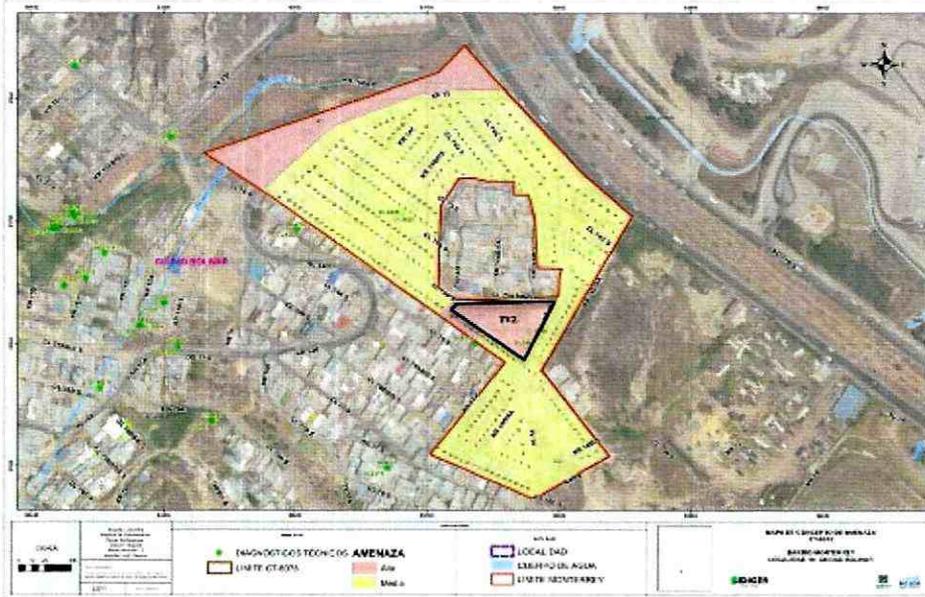
Posteriormente el IDIGER emitió el CT-8078 el 13 de septiembre de 2016, el cual actualiza y reemplaza el CT-3253. De acuerdo con los planos cartográficos del CT-8078 el sector de la Calle 75B Sur con Carrera 14 se localiza dentro de la zona denominada como “Zona Verde 2” (ZV2), donde se describe la presencia de procesos de erosión laminar y una avanzada degradación del macizo rocoso que fue objeto de explotación minera en décadas pasadas, manteniéndose la condición de amenaza alta por movimientos en masa (ver figura 2 y 3).

Figura 2. Localización y categorización de amenaza alta por movimientos en masa para el sector de la Calle 75B Sur con Carrera 14 (Zona Verde 2 – ZV2), según CT-8078.

Así mismo, el CT-8078 recomienda para la “Zona Verde 2” donde se encuentra el sector de la Calle 75B Sur con Carrera 14, no ocupar dicha zona para la construcción de viviendas. “...En el caso de proyectarse la construcción de equipamientos, previamente deberán realizarse los estudios y diseños que garanticen la estabilidad, seguridad del predio y de las edificaciones e infraestructura pública y privada localizada en sus alrededores...”.

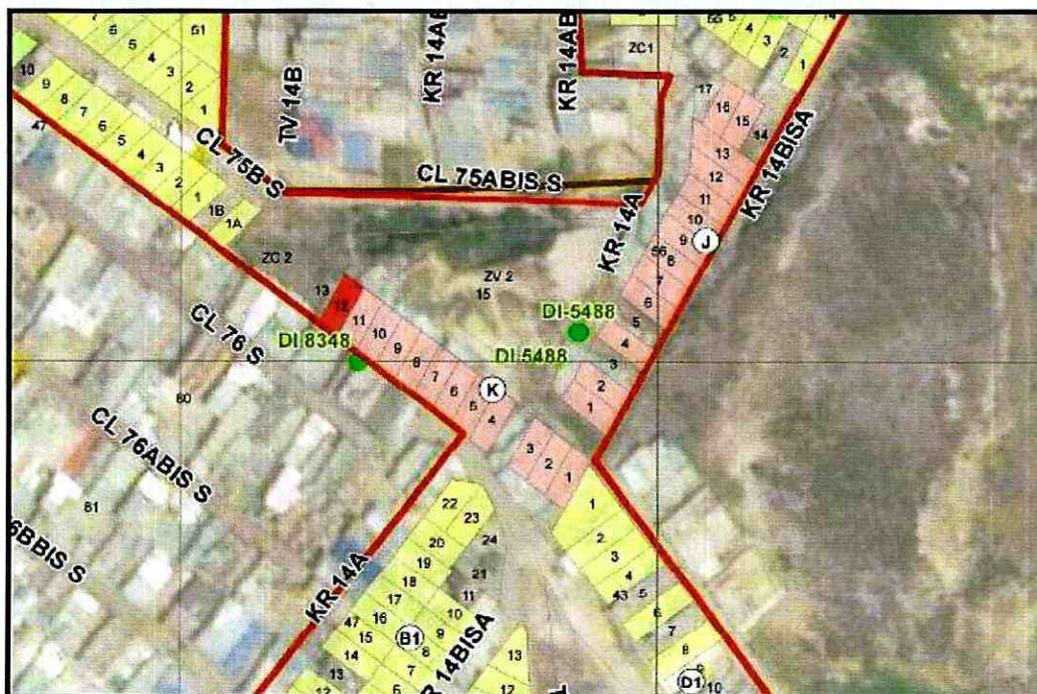
Figura 3. Localización y categorización de riesgo por movimientos en masa para el sector de la Calle 75B Sur con Carrera 14 (Zona Verde 2 – ZV2), según CT-8078.

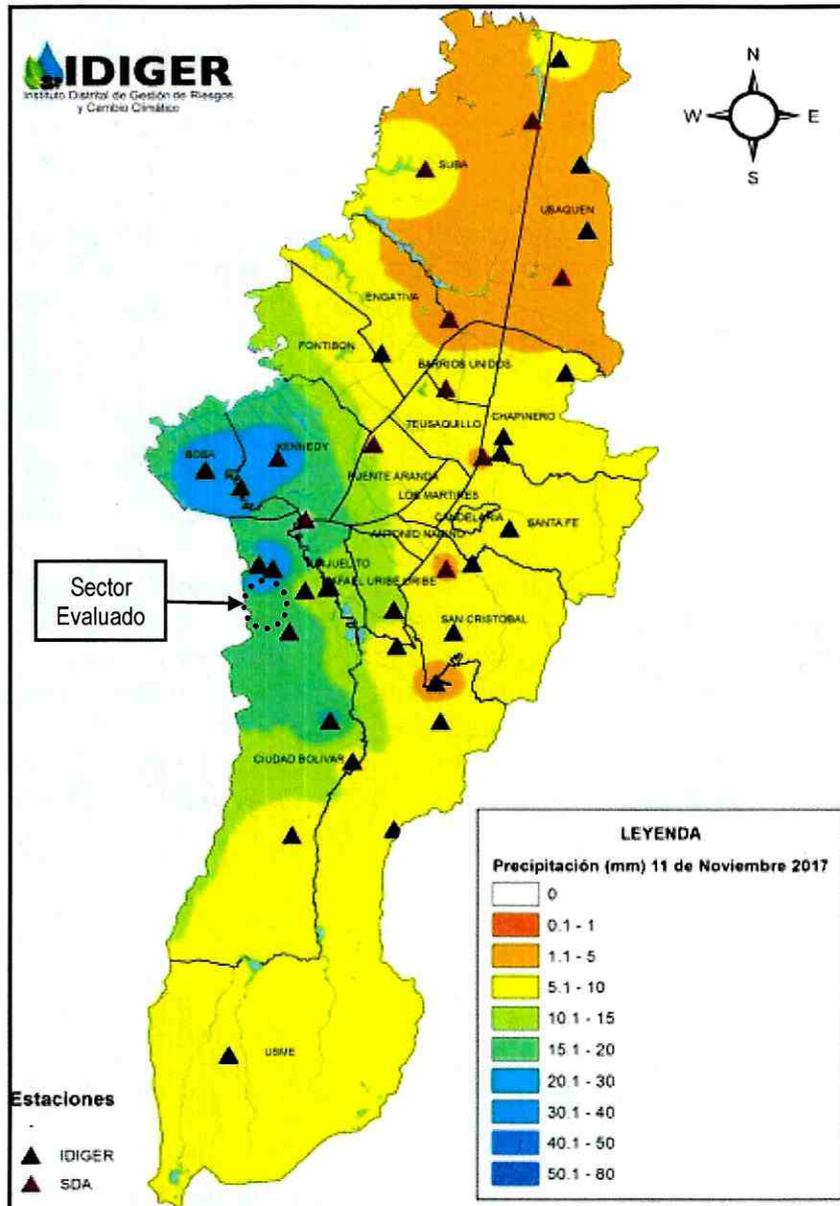
Las altas precipitaciones hacen parte de las causas externas que favorecen procesos de inestabilidad del terreno al aumentar los esfuerzos en la masa de materiales de suelo o roca y lubrican las discontinuidades, reduciendo su resistencia al corte. Adicionalmente, como factor contribuyente para los desprendimientos presentados se tiene el vertimiento de las aguas servidas de las viviendas ubicadas en la parte alta del talud, en el que se identificaron los vertimientos por tuberías de gres y tuberías de PVC. Según información del boletín hidrometeorológico de IDIGER del día 11 de Noviembre de 2017, se muestran valores de precipitaciones para el sector noroccidental de la Localidad de Ciudad Bolívar en un rango de 15.1 a 20 mm. Así mismo, de acuerdo con los pronósticos hidrometeorológicos se estima que se mantendrán las condiciones lluviosas para los días venideros.

Figura 4. Distribución espacial de la precipitación para el día 10 de Noviembre de 2017. Boletín hidrometeorológico IDIGER del día 11 de noviembre de 2017.

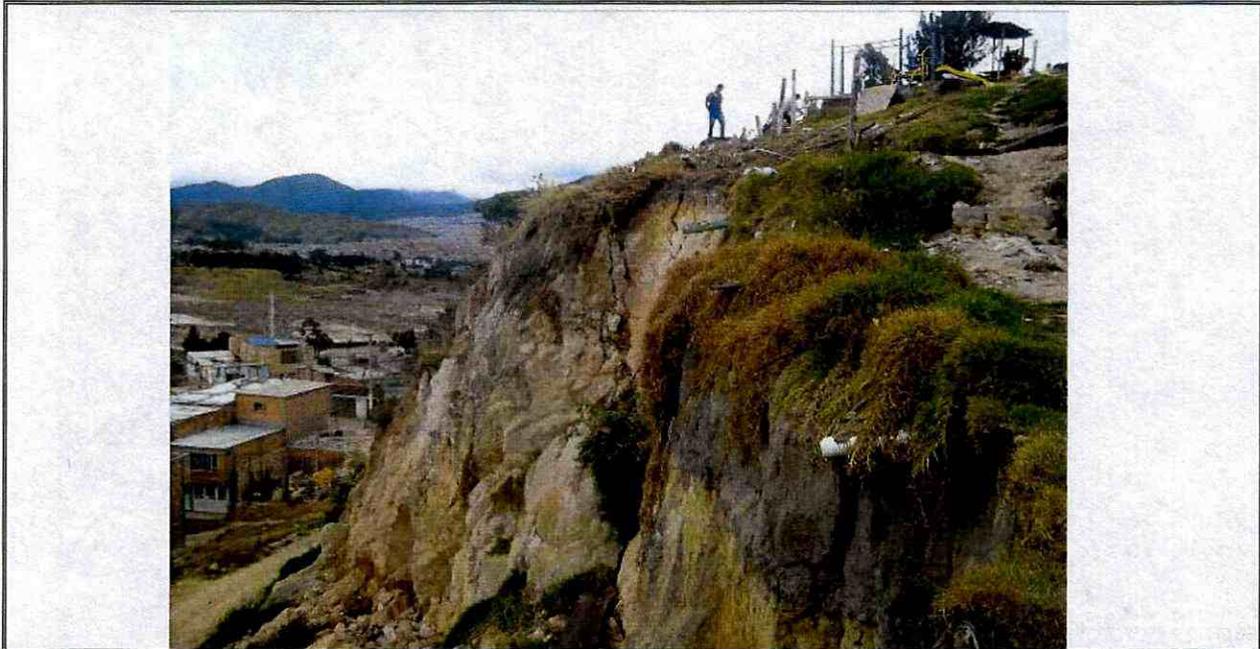
Foto No. 1. Vista de la parte alta del talud de corte, donde se observa la fractura de rocas y desprendimientos parciales de la misma. Tomado del DI-10971 de Septiembre de 2017

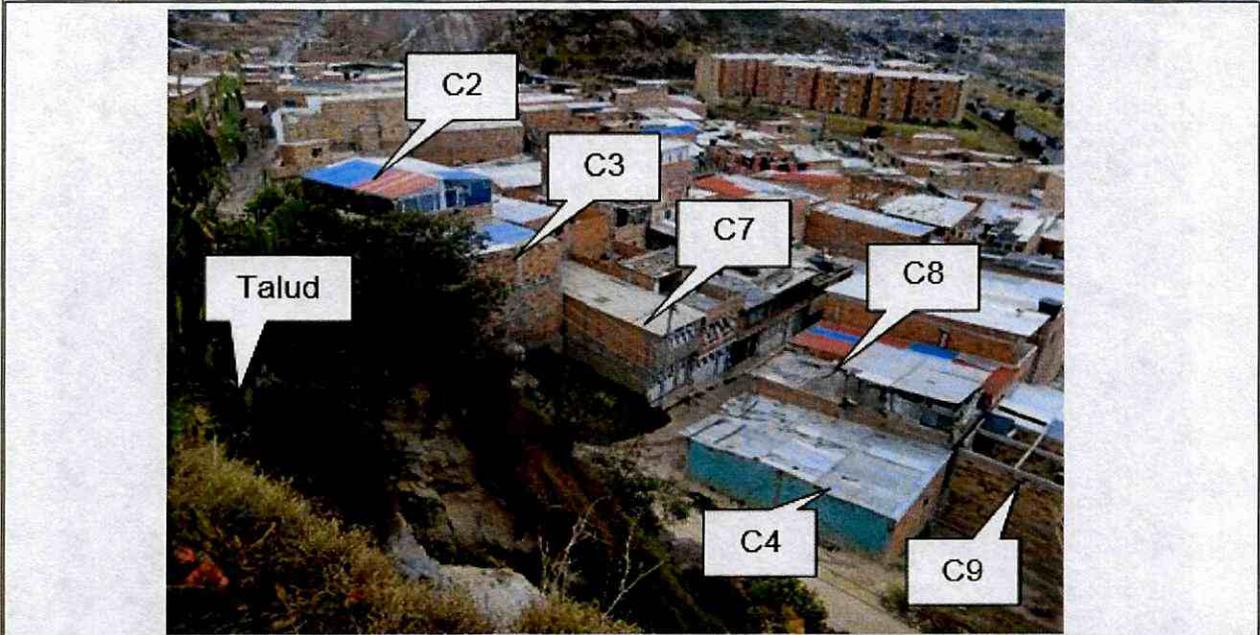
Foto No. 2. Vista de los predios ubicado en la parte baja del talud, con relación a la ubicación del talud afectado. Tomado del DI-10971 de Septiembre de 2017

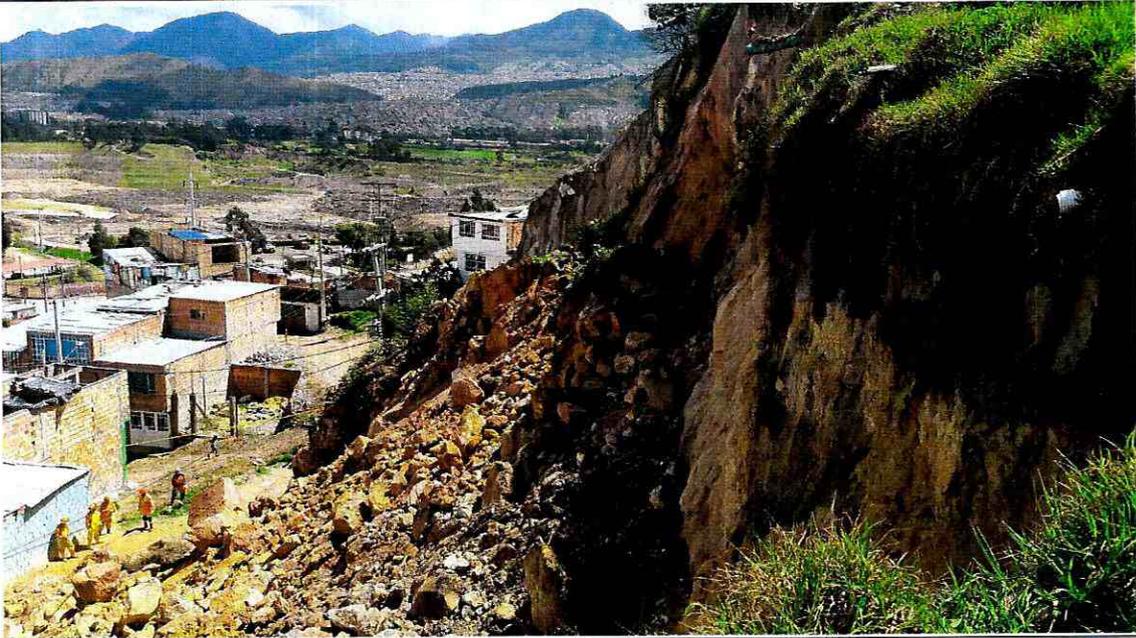
En el talud de corte evaluado se presenta un desprendimiento de los fragmentos rocosos evidenciados como inestables en visitas anteriores. Los desprendimientos involucran un volumen aproximado de 120 m³. Parte de los fragmentos desprendidos, impactan sobre la vivienda C4 (Figura 1), generando el colapso del muro de cerramiento perimetral sobre el costado Sur. El resto de material desprendido se depositó sobre la Calle 75 A Bis Sur, que constituye la vía principal de acceso a la parte alta del barrio, quedando afectada la funcionalidad de la misma en su totalidad en el tramo avaluado. (Ver fotografías 3 a 7). También resulta afectada por estos desprendimientos la funcionalidad de la Carrera 14 A Bis A.

Foto No. 3. Desprendimientos de material del talud. Situación presentada el día 11 de Noviembre de 2017

- Retención o retiro controlado de los bloques potencialmente inestables sobre el costado oriental del talud, lo mismo que el retiro del material desprendido, el cual involucra un volumen aproximado de 120 m³, considerando la necesidad de fragmentación de los bloques de gran tamaño desprendidos para garantizar la seguridad de quienes adelantan dichas labores.
- Como intervención complementaria se plantea una barrera de protección en la parte baja del talud, de tal manera que se garantice la retención de los fragmentos rocosos que se puedan desprender y garantizar el aislamiento del área para evitar el paso de peatones entre la vía y el talud evaluado.
- Se recomienda a los responsables de las viviendas relacionadas en la Tabla No. 1 del presente Diagnóstico Técnico, mantener la recomendación de evacuación hasta que se garanticen las condiciones de estabilidad del talud de corte evaluado.

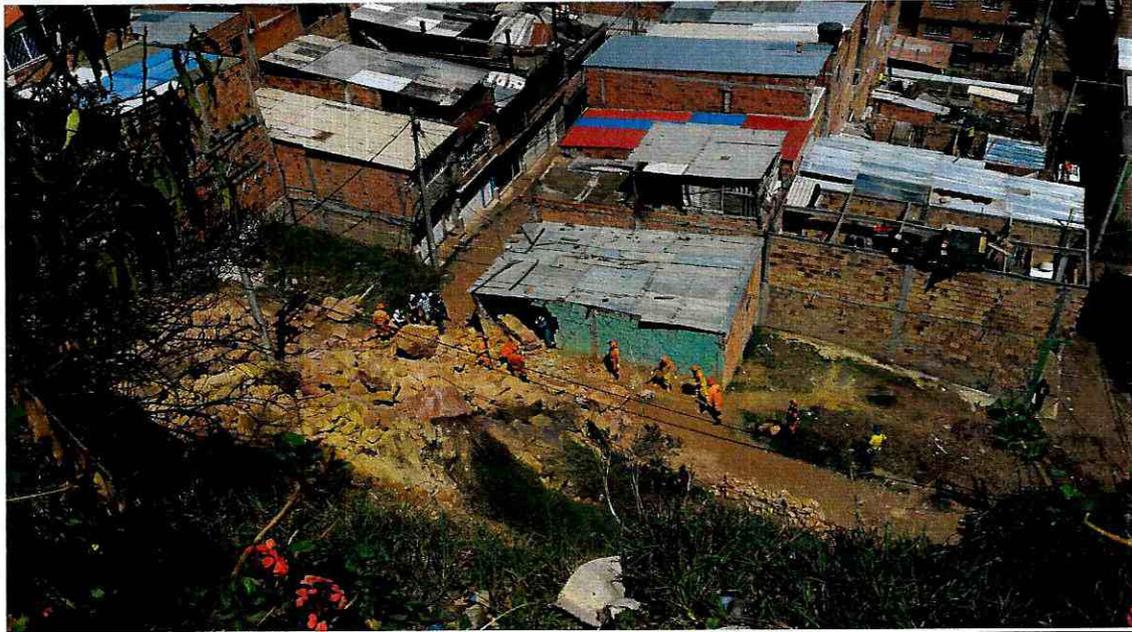
Foto No. 4. Desprendimientos de material del talud. Situación presentada el día 11 de Noviembre de 2017

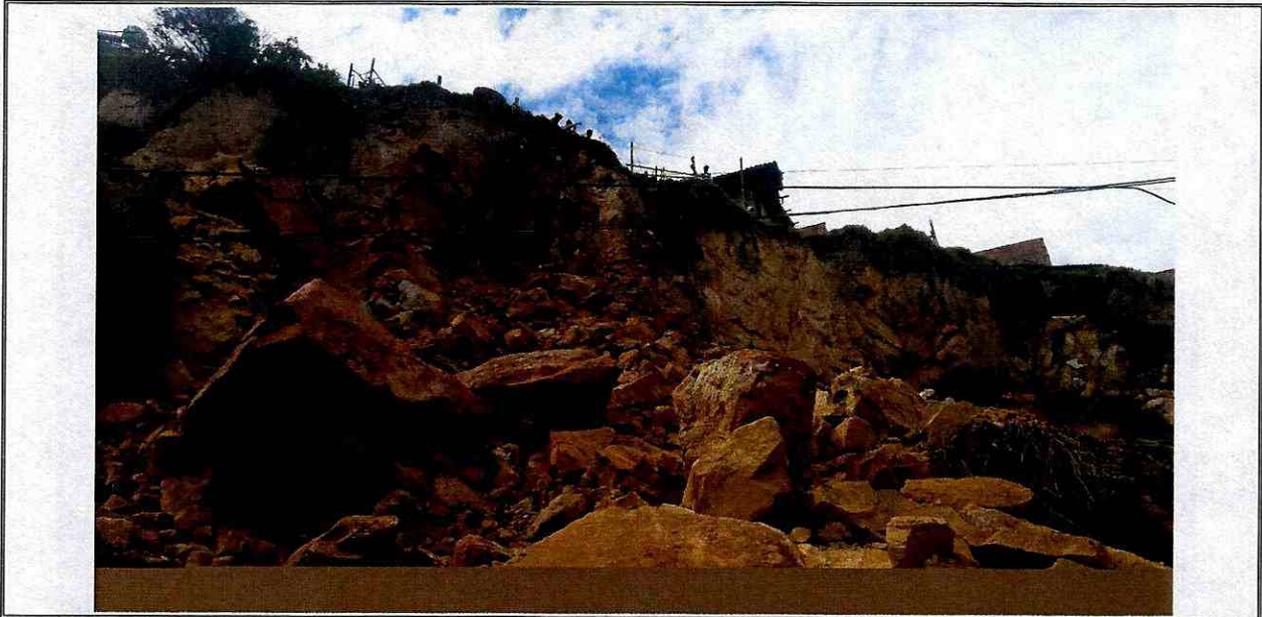
Foto No. 5. Desprendimientos de material del talud. Situación presentada el día 11 de Noviembre de 2017

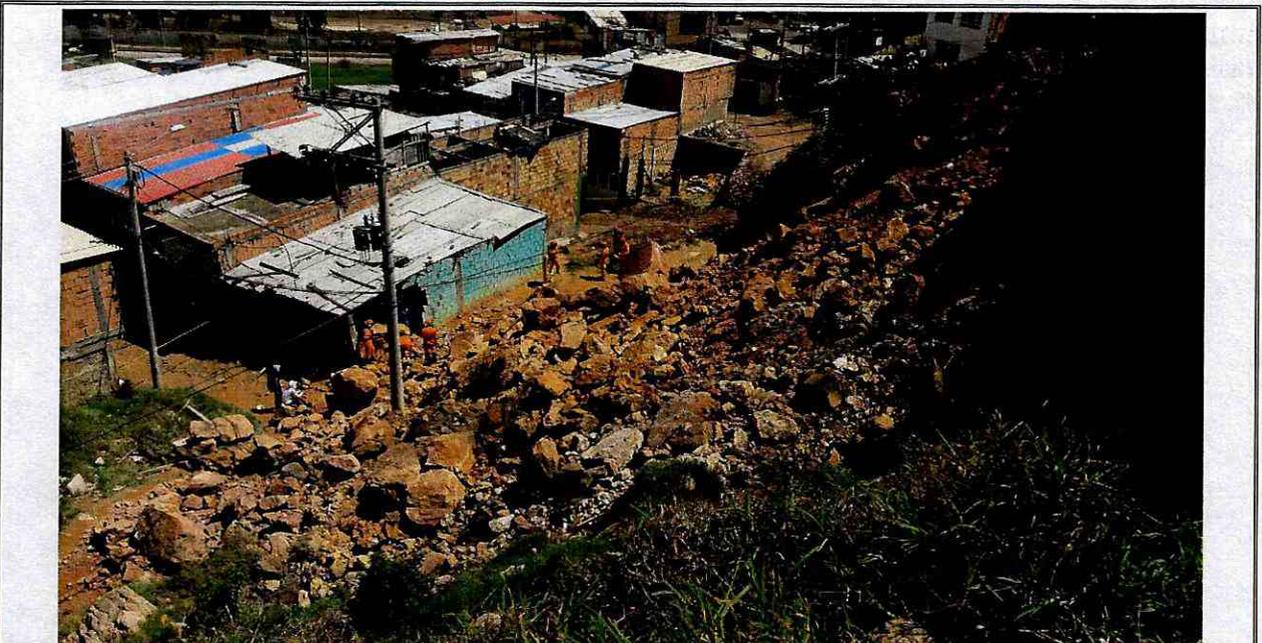
Los daños que se identifican en la vivienda C4 se concentraron sobre el costado sur y costado occidental; dentro de los cuales se resalta la pérdida de verticalidad de la

columna esquinera sobre el costado suroccidental, pérdida de verticalidad del muro de cerramiento perimetral sobre el costado occidental y pérdida de soporte de la cubierta.

Foto No. 6. Impacto rocas de gran tamaño sobre las viviendas ubicadas en la parte baja del talud. Situación presentada el día 11 de Noviembre de 2017

- La habitabilidad de la vivienda C4 (Ver figura 1) se encuentra comprometida en la actualidad por el colapso del muro perimetral, provocado por el impacto de una roca de gran tamaño sobre este.

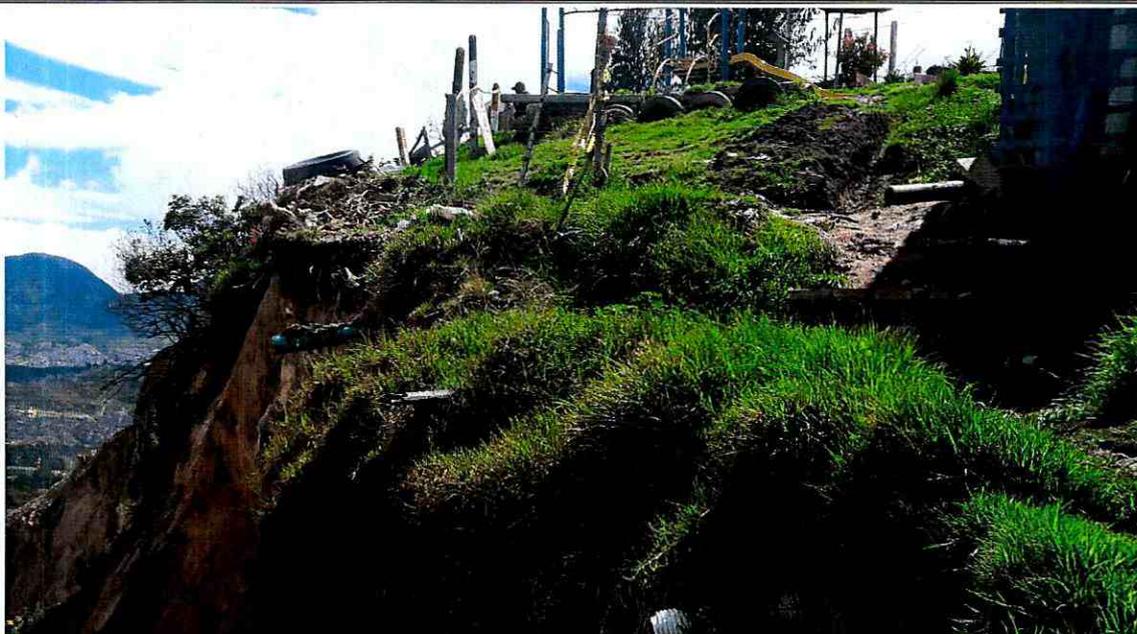
Como factores contribuyentes al desprendimiento de material se tiene el vertimiento de las aguas residuales y domésticas, que proviene de las viviendas que se localizan aproximadamente a 15 m de la corona del talud, sumado a las condiciones geológicas de la Formación Regadera conjunto superior, conformado por arcillas arenosas poco cementadas y con estructuras heredadas que le confieren al talud un alto potencial de caída de bloques. Adicionalmente, los habitantes del sector manifiestan que la noche anterior a la ocurrencia del evento (10 de Noviembre 2017) se presentaron fuertes y constantes precipitaciones, lo cual podría ser una de las causas detonantes de los desprendimientos; situaciones que basados en la inspección visual realizada no es posible precisar.

Foto No. 7. Tubería para el vertimiento de aguas servidas sobre el talud de corte. Situación presentada el día 11 de Noviembre de 2017

- Reducción de la acción del factor contribuyente y posible detonante de la inestabilidad, que en este caso corresponde al vertimiento de aguas sobre el talud. Para tal fin se recomienda captar las aguas que caen sobre el talud, las cuales presentan un sistema de tubería en gres y PVC. Estas aguas pueden ser conducidas de manera contralada a través de la implementación del sistema de alcantarillado de la parte alta del talud, sistema estimado en aproximadamente 250 metros de longitud.
- Para la protección del talud se plantea la implementación de una malla y pernos de anclaje; que se aplica cuando las rocas o fragmentos a contener, susceptibles de desprenderse, no sean inferiores a la propia apertura de la malla, viable de acuerdo con las propiedades y/o competencias del material caracterizado.

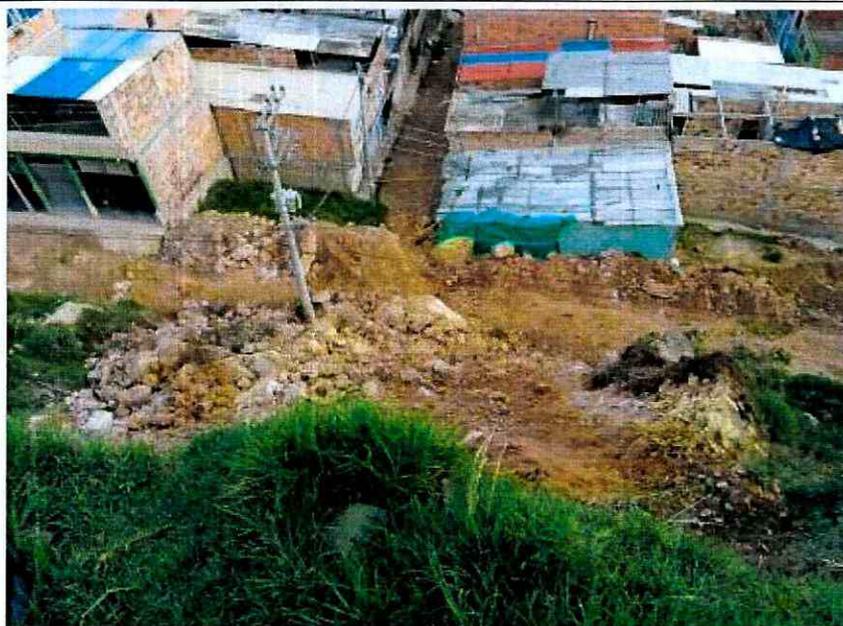
Foto No. 8. Acciones para la adecuación del terreno después de los desprendimientos. Situación presentada el día 11 de Noviembre de 2017

- Se realiza la fragmentación de los bloques de gran tamaño desprendidos del talud.
- Cerramiento en madera de la vivienda (C4) impactada por los materiales desprendidos del talud (Ver fotografía 8) y apuntalamiento de los muros de cerramiento perimetral sobre el costado occidental y de la cubierta en ese sector.
