DIAGNÓSTICO TÉCNICO DI-11137
SUBDIRECCIÓN DE ANÁLISIS DE RIESGOS Y EFECTOS DE CAMBIO
CLIMÁTICO COORDINACIÓN DE ASISTENCIA TÉCNICA
RADICADO IDIGER
2017ER18799

ATENDIÓ: Johanna Catherine Fagua Tuberquia				SOLICITANTE: Comunidad	
CAT	06	MOVIL:	Contratada		
FECHA:	14 de Noviembre de 2017	HORA:	8:50 am	VIGENCIA: Temporal mientras no se modifique significativamente las condiciones físicas del sector

DIRECCIÓN	Carrera 80 N° 146 A - 60 Transversal 79 A N° 146 A - 47	ÁREA DIRECTA	160 m ²				
SECTOR CATATRAL	Casa Blanca I	POBLACIÓN ATENDIDA	15				
UPZ	23- Casa Blanca	FAMILIAS	0	ADULTOS	10	NIÑOS	5
LOCALIDAD	11-Suba	PREDIOS EVALUADOS	1				
CHIP	AAA0132EYWF	OFICIO REMISORIO	CR-28724

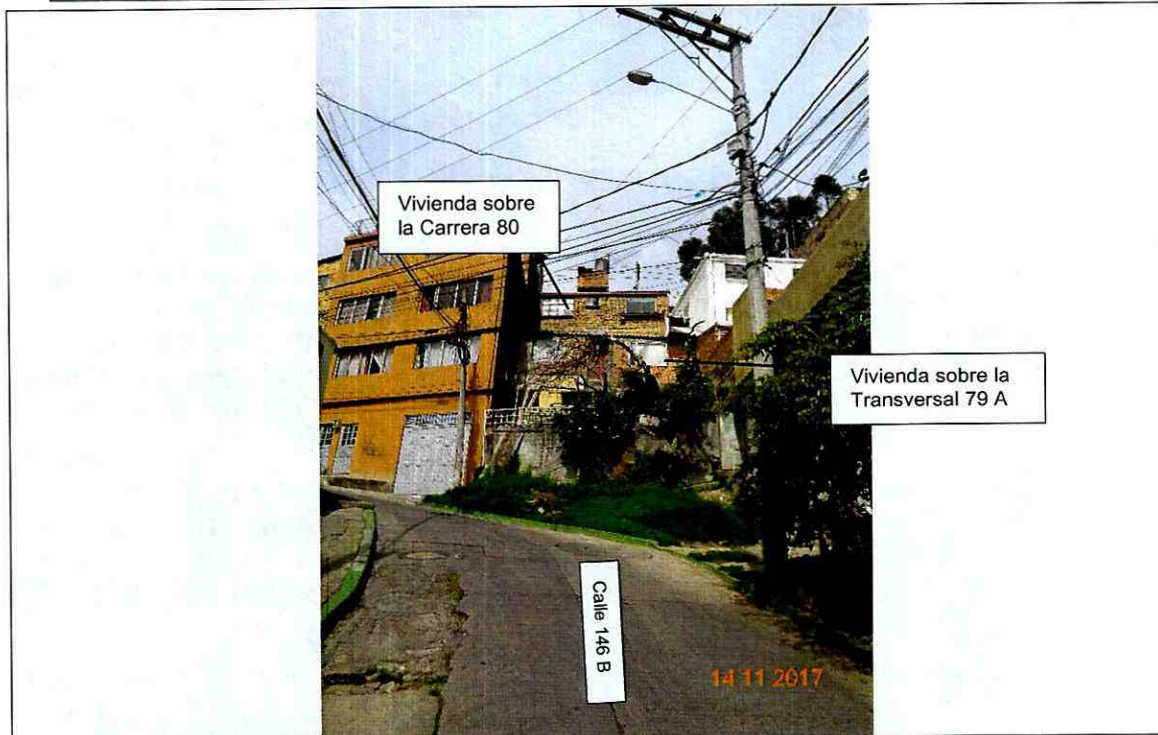
En la parte alta del talud, se encuentran dos estructuras independientes de uso residencial, ubicados de la siguiente manera: al costado Oriental de la Carrera 80, se ubica una vivienda de 2 niveles en mampostería parcialmente confinada. Y al costado occidental de la Transversal 79 A, se ubica una vivienda de un nivel en mampostería simple, donde habita la Señora Flor Tibabosa (ver imagen 2).

Fotografía 1. Vista de las viviendas emplazadas en el predio de la Carrera 80 N° 146 A - 60, de la Localidad de Suba.

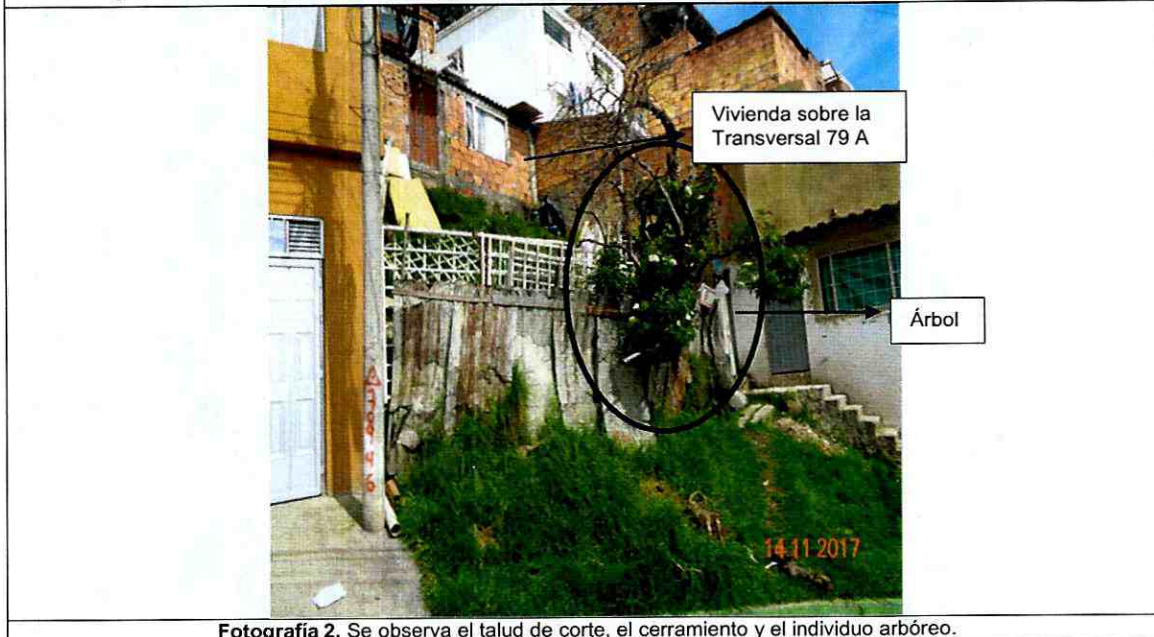
En la verificación realizada al predio en mención, se observa un talud de corte de pendiente cercana a los 50° con una altura aproximada a los 6 m y longitud aparente de 7 m, el cual no se observan escarpes sobre el terreno que indiquen un movimiento en masa activo, sin embargo se observa que sobre el talud se están depositando escombros y elementos de madera que pueden contribuir para que el época de lluvia estos discurran sobre el mismo, igualmente no se observan sistemas de drenaje de agua superficial y sub-superficial.

El predio sobre la Transversal 79 A, en la parte baja del talud, se encuentra delimitado por un cerramiento en láminas de zinc las cuales presentan corrosión y deterioro por factores externos. A una distancia aproximada de 4 m sentido sur-norte dentro del cerramiento del predio, se ubica un individuo arbóreo de una altura aproximada de 2.5 m (ver foto 1), donde se evidencia un deterioro del mismo (ver foto 1, 2).

Fotografía 2. Se observa el talud de corte, el cerramiento y el individuo arbóreo.

- Deslizamientos de los materiales depositados sobre el talud evaluado, consistentes en escombros principalmente, debido a la inadecuada disposición de los mismos.
- Desprendimientos de terreno natural por la carencia de sistemas de drenaje, lo que podría afectar la estabilidad del individuo arbóreo identificado y de las viviendas que se ubican en la corona del talud.

- A los responsables del predio de la Carrera 80 N° 146 A – 60 de la Localidad de Suba, realizar las acciones necesarias al interior del predio con el fin de prevenir cualquier condición de riesgo que pudiese poner peligro las personas que habitan en el mismo y los transeúntes del sector.
- A la Secretaria Distrital de ambiente, realizar verificación al individuo arbóreo ubicado en la parte baja del talud de corte del predio de la Carrera 80 N° 146 A – 60 de la Localidad de Suba, con el fin de realizar las acciones necesarias sobre el mismo y evitar cualquier condición de riesgo sobre el sector.
- A la Alcaldía local de Suba, dentro de sus competencias, realizar un seguimiento a las condiciones del predio de la Carrera 80 N° 146 A – 60, así como a las recomendaciones impartidas en el presente documento.
