DIAGNÓSTICO TÉCNICO – DI-11141
SUBDIRECCIÓN DE ANÁLISIS DE RIESGOS Y EFECTOS DE CAMBIO CLIMÁTICO
COORDINACIÓN DE ASISTENCIA TÉCNICA
RADICADO IDIGER 2017ER17179

DIRECCIÓN:	Carrera 14 C N° 148-45	ÁREA DIRECTA:	2500m ²
SECTOR CATASTRAL:	Caobos Salazar	POBLACIÓN ATENDIDA:	100
UPZ:	13-Los Cedros	FAMILIAS	0
LOCALIDAD:	1- Usaquén	ADULTOS	30
CHIP:	AAA0114TUAW	NIÑOS	30
		PREDIOS EVALUADOS	1
		DOCUMENTO REMISORIO	CR-28744

Estructural: Daños Fuertes

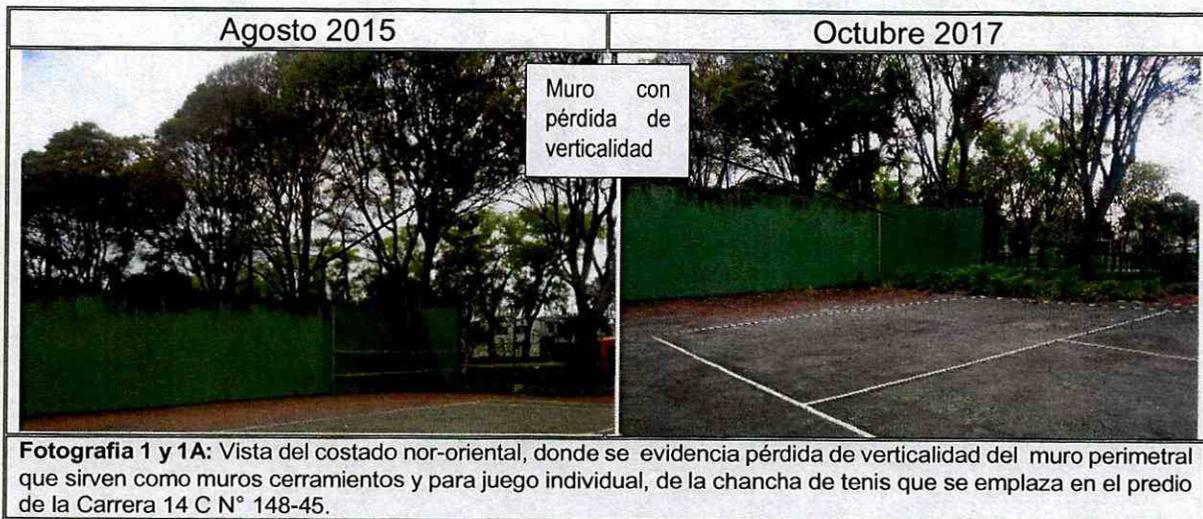
Dentro de la verificación realizada, se evidencia aumento de los daños respecto a los muros de la cancha consistentes en pérdida de verticalidad y nuevas grietas de tendencia escalonada con longitudes cercanas a los 2 m y aberturas que oscilan entre los 2 mm y 1.5 cm. (ver fotografía 1 – 1A y 2 – 2A).

- A los responsables y usuarios de la cancha de tenis, ubicada al costado occidental del predio de la Carrera 14 C N° 148-45, acatar la recomendación de restricción de uso, hasta tanto se implementen las acciones que garanticen las condiciones de estabilidad estructural y funcionalidad del mismo.

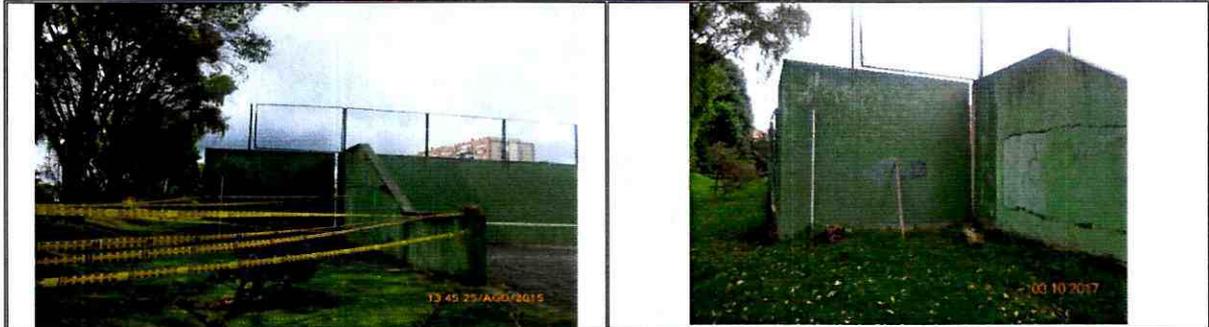
Dentro de las posibles causas por las cuales se pueden estar presentando las afectaciones evidenciadas, se encuentran las deficiencias constructivas y la falta de mantenimiento y reforzamiento estructural de los muros perimetrales de la cancha de tenis, sin descartar que las raíces de los individuos arbóreos, pudieren estar desarrollándose subterráneamente de manera longitudinal y generando daños en la cimentación de la cancha de tenis, situación que con base a la inspección visual no es posible precisar.

Fotografía 2 y 2A: Vista desde el costado occidental, parte externa de la cancha de tenis, donde se evidencia pérdida de verticalidad del muro perimetral.

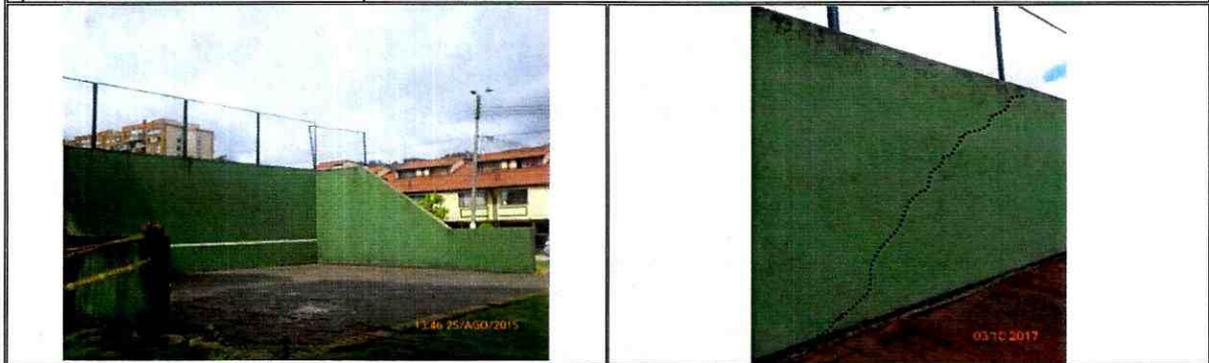
Fotografía 3 y 3A: Vista de los daños, parte externa de la cancha de tenis, donde se evidencia presencia de nuevas grietas.

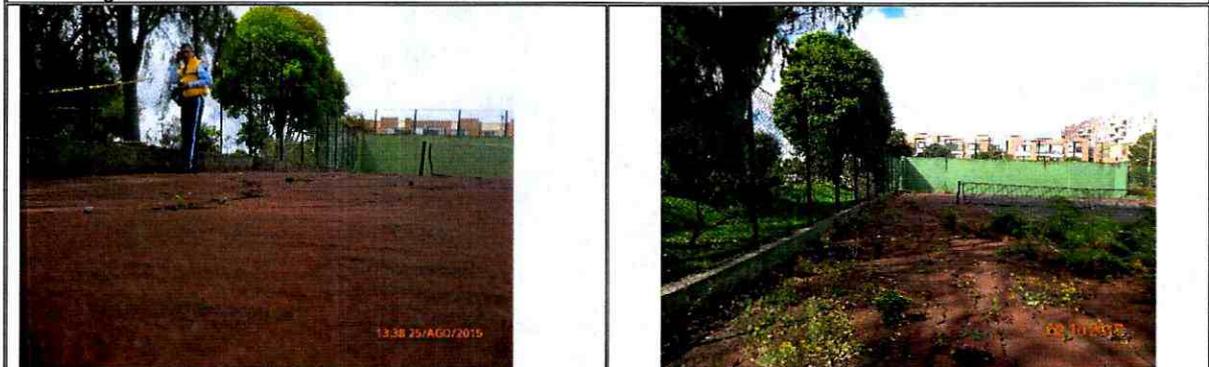
Por otro lado, las aberturas del piso de la cancha de tenis conformado por asfalto, presenta grietas longitudinales que oscilan entre los 20 centímetros y 4 metros y aberturas entre 3 mm y 2 cm (ver fotografía 4 - 4A).

Fotografía 4 y 4A: Vista de los daños sobre el pavimento de la cancha de tenis.
