DIAGNÓSTICO TÉCNICO DI - 11142
SUBDIRECCIÓN DE ANÁLISIS DE RIESGOS Y EFECTOS DE CAMBIO CLIMÁTICO
COORDINACIÓN DE ASISTENCIA TÉCNICA
RADICADO IDIGER No. 2017ER17855
Evento SIRE No. 4842744

DIRECCIÓN	Carrera 1 Este No. 74-98	ÁREA DIRECTA		3000 m ²			
SECTOR CATASTRAL	Bellavista	POBLACIÓN ATENDIDA		5			
UPZ	88 – El Refugio	FAMILIAS	1	ADULTOS	5	NIÑOS	0
LOCALIDAD	2 – Chapinero	PREDIOS EVALUADOS		1			
CHIP	AAA0094DLYN y otros	OFICIO REMISORIO		CR-28749

Movimiento en Masa – Posibilidad desprendimiento de rocas

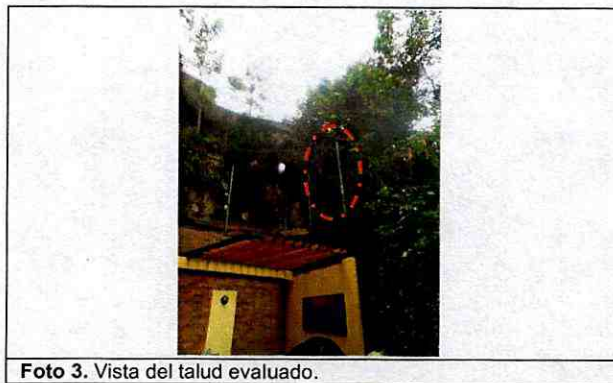
El edificio evaluado cuenta con 6 niveles, construidas en un sistema aporricado el cual tiene uso residencial. Al costado nor-oriental del predio se observa un talud de corte de tendencia vertical, con altura cercana a los 8 metros cubierto por gramíneas nativas e individuos arbóreos de mediano tamaño, en el que se aprecia un fragmento de roca el cual se encuentra descubierto y en el mediano plazo podría desprenderse; situación que pudiere comprometer la funcionalidad

de la zona BBQ del apartamento 102, localizado al interior del predio en mención; de acuerdo a lo informado por la persona que atiende la visita, ese talud se localiza en un predio del Distrito (Foto 2 y 3).

Foto 1. Vista del Edificio Rincón de Bellavista emplazado en el predio de la Carrera 1 Este No. 74-98, en el Sector Catastral Bellavista de la Localidad de Chapinero.	Foto 2. Vista del talud evaluado

- La funcionalidad de la Zona BBQ del Apartamento 102 localizado al interior del Edificio Rincón de Bellavista emplazado en el predio de la Carrera 1 Este No. 74-98, en el Sector Catastral Bellavista de la Localidad de Chapinero, se encuentra comprometida en el mediano plazo por la posibilidad de desprendimiento del fragmento de roca identificado en el talud evaluado.

- Al responsable y/o responsables del Apartamento 102 localizado al interior del Edificio Rincón de Bellavista emplazado en el predio de la Carrera 1 Este No. 74-98, en el Sector Catastral Bellavista de la Localidad de Chapinero; acoger la restricción de uso de la zona BBQ, hasta tanto se garanticen las condiciones de funcionalidad de la misma.

- A la Alcaldía Local de Chapinero, desde su competencia, identificar el responsable de realizar el retiro del fragmento de roca que presenta posibilidad de caída, así mismo implementar las acciones necesarias que garanticen las condiciones de estabilidad del talud evaluado.
