**DIAGNÓSTICO TÉCNICO DI – 11143**  
**SUBDIRECCIÓN DE ANÁLISIS DE RIESGOS Y EFECTOS DE CAMBIO CLIMÁTICO**  
**COORDINACIÓN DE ASISTENCIA TÉCNICA**  
**EVENTO SIRE 4842853**

DIRECCIÓN	Diagonal 59 No. 22 A - 45	ÁREA DIRECTA	600 m <sup>2</sup>				
SECTOR CATASTRAL	San Luis	POBLACIÓN ATENDIDA	9				
UPZ	100 – Galerías	FAMILIAS	---	ADULTOS	9	NIÑOS	---
LOCALIDAD	13 – Teusaquillo	PREDIOS EVALUADOS	1				
CHIP	AAA0083USWW	OFICIO REMISORIO	CR-28769

**ESTRUCTURAL:** Daño Moderado.

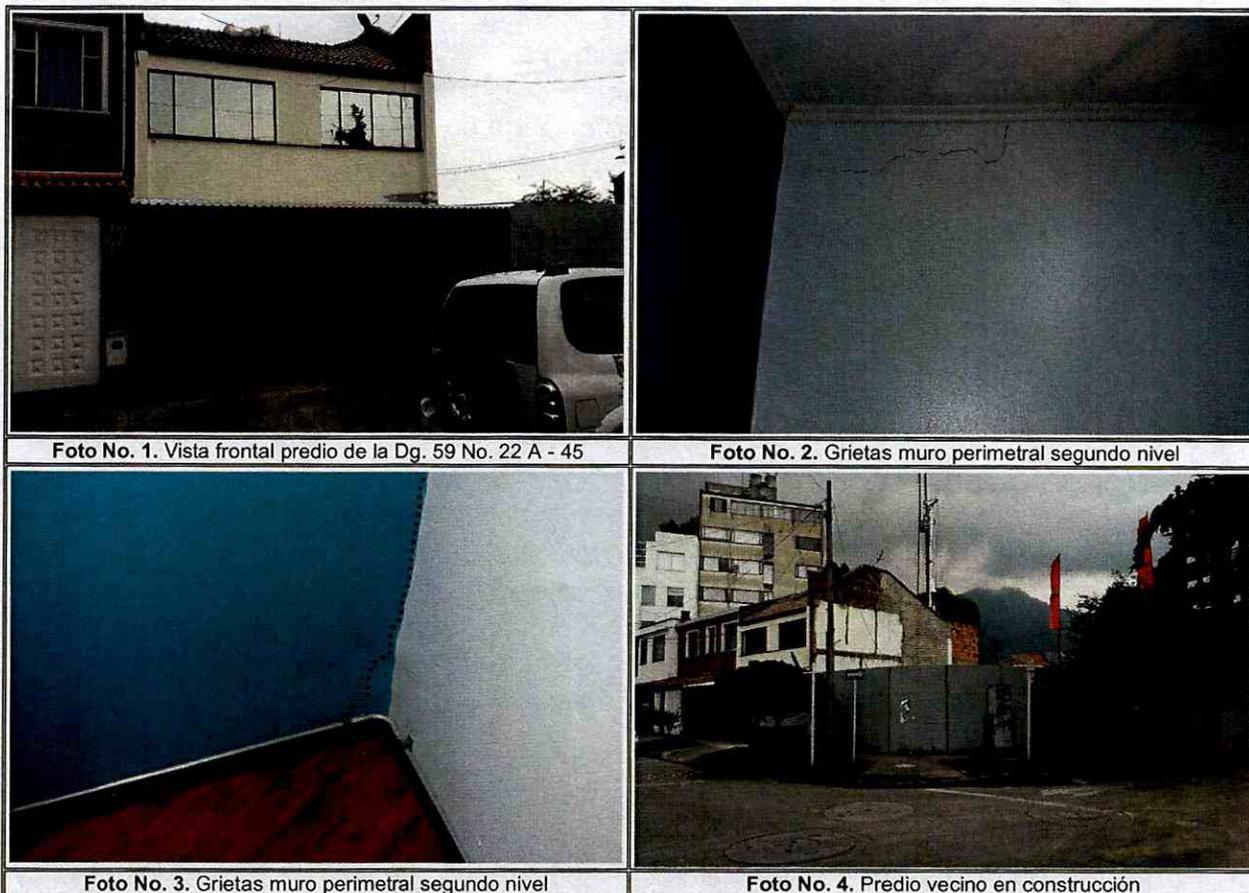
#### 5. REGISTRO FOTOGRAFICO

En la inspección visual realizada en la edificación, se identifican grietas de tendencia horizontal y vertical en muro de cerramiento perimetral del segundo nivel sobre el costado sur, generadas por el impacto de una maquinaria utilizada en el predio vecino sobre ese costado sur, donde se realizan actividades de construcción.

- Colapso parcial o total del muro de cerramiento perimetral del costado sur del segundo nivel de la edificación emplazada en el predio de la Diagonal 59 No. 22 A – 45, Sector Catastral San Luis de la Localidad de Teusaquillo.

- Pese a que no se identificaron daños en los elementos que conforman el sistema estructural, la funcionalidad de las oficinas ubicadas en el costado Sur del segundo nivel de la edificación emplazada en el predio de la Diagonal 59 No. 22 A – 45, Sector Catastral San Luis de la Localidad de Teusaquillo, se encuentra comprometidas en la actualidad por el riesgo de colapso que presenta el muro perimetral sobre ese sector.

- A los responsables de la edificación emplazada en el predio de la Diagonal 69 No. 22 A – 45, Sector Catastral San Luis de la Localidad de Teusaquillo, mantener la restricción de uso de los espacios afectados hasta que se realicen las obras que devuelvan la funcionalidad de los mismos.
- Se informa y aclara a los propietarios y/o responsables del predio donde se realizan las actividades de construcción (Tecno Urbana Constructires), que de acuerdo a lo estipulado en el Artículo 32 del Decreto 172 de 2014, es responsabilidad de quien ejecuta obras, el realizar el respectivo análisis de riesgos y tomar las medidas de prevención y mitigación, tal como se cita a continuación:
