DIAGNÓSTICO TÉCNICO DI - 11144
SUBDIRECCIÓN DE ANÁLISIS DE RIESGOS Y EFECTOS DE CAMBIO CLIMÁTICO
COORDINACIÓN DE ASISTENCIA TÉCNICA
RADICADO IDIGER No. 2017ER17873
SDQS No. 2380212017

PREDIO	Aledaño al predio de la Calle 71B Bis Sur No.11D-26 Este	ÁREA DIRECTA	200 m ²		
BARRIO	Juan Rey	POBLACIÓN ATENDIDA	1		
UPZ	51 – Los Libertadores	FAMILIAS	1	ADULTOS	1
LOCALIDAD	4 – San Cristóbal	PREDIOS EVALUADOS	1		
CHIP	AAA0145AWBR	OFICIO REMISORIO	CR-28770

Estructural – Sin daños

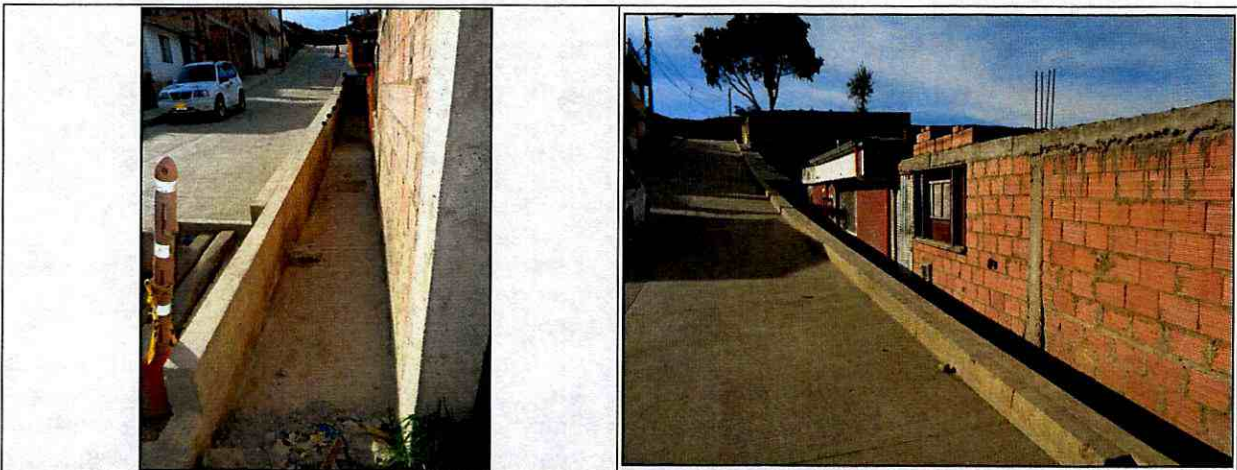
Este, intervención que corresponde a pavimento rígido con un ancho de aproximadamente 6 metros, en el que no se aprecian daños; al costado norte se implementó como medida de confinamiento de la banca del tramo vial un muro de contención en mampostería estructural de ladrillo con altura variable que oscila entre los 0,50 metros y los 1.50 metros, terminado en un bordillo en concreto. El muro presenta una deformación en la parte central asociada a un desplome que se presentó en el mismo al momento de su construcción; situación que con base en la inspección visual no es posible precisar.

Fotos 1 y 2. Vista del sector evaluado, en el Barrio Juan Rey de la Localidad de San Cristóbal.

- La funcionalidad del tramo vial localizado en el sector aledaño al predio de la 71B Bis Sur No. 11D-26 Este, en el Barrio Juan Rey de la Localidad de San Cristóbal, no se encuentra comprometida en la actualidad, por la deformación que se evidenció en el muro de contención en mampostería implementado al costado norte del mismo; ante cargas normales de servicio.
- La estabilidad estructural de las viviendas localizadas en el sector evaluado, en el Barrio Juan Rey de la Localidad de San Cristóbal, no se encuentran comprometidas en la actualidad, por la deformación que se evidenció en el muro de contención en mampostería implementado en el tramo vial evaluado.

- A la Alcaldía Local de San Cristóbal, desde su competencia verificar las intervenciones que se adelantaron en el sector de la Calle 71B Bis Sur No. 11D-26 Este, en el Barrio Juan Rey de la Localidad de San Cristóbal, esto con el fin de que las mismas cumplan con lo establecido en los diseños y que se haya teniendo en cuenta la normatividad vigente; así mismo se informe al peticionario de la gestión realizada.
