**DIAGNÓSTICO TÉCNICO DI – 11148**  
**SUBDIRECCIÓN DE ANÁLISIS DE RIESGOS Y EFECTOS DE CAMBIO CLIMÁTICO**  
**COORDINACIÓN DE ASISTENCIA TÉCNICA**  
**EVENTO SIRE 4842808**

<b>ATENDIÓ:</b> NELSON DAVID MILLAN DELVALLE				<b>SOLICITANTE</b> COMUNIDAD				
<b>CAT</b>	07	<b>MOVIL</b>	7					
<b>FECHA</b>	16 de noviembre de 2017	<b>HORA</b>	07:19	<b>VIGENCIA:</b> Temporal mientras no se modifique significativamente las condiciones físicas del Sector.				
<b>DIRECCIÓN</b>	Calle 82 D Sur No. 18 N – 20 (Evento) Calle 82 C Sur No. 18 N – 21 (Real)		<b>ÁREA DIRECTA</b>	500 m <sup>2</sup>				
<b>BARRIO</b>	Arabia		<b>POBLACIÓN ATENDIDA</b>	12				
<b>UPZ</b>	68 – El Tesoro		<b>FAMILIAS</b>	3	<b>ADULTOS</b>	8	<b>NIÑOS</b>	4
<b>LOCALIDAD</b>	19 – Ciudad Bolívar		<b>PREDIOS EVALUADOS</b>	2				
<b>CHIP</b>	AAA0029ESSY		<b>OFICIO REMISORIO</b>	CR-28784

**MOVIMIENTO EN MASA:** Carácter Local

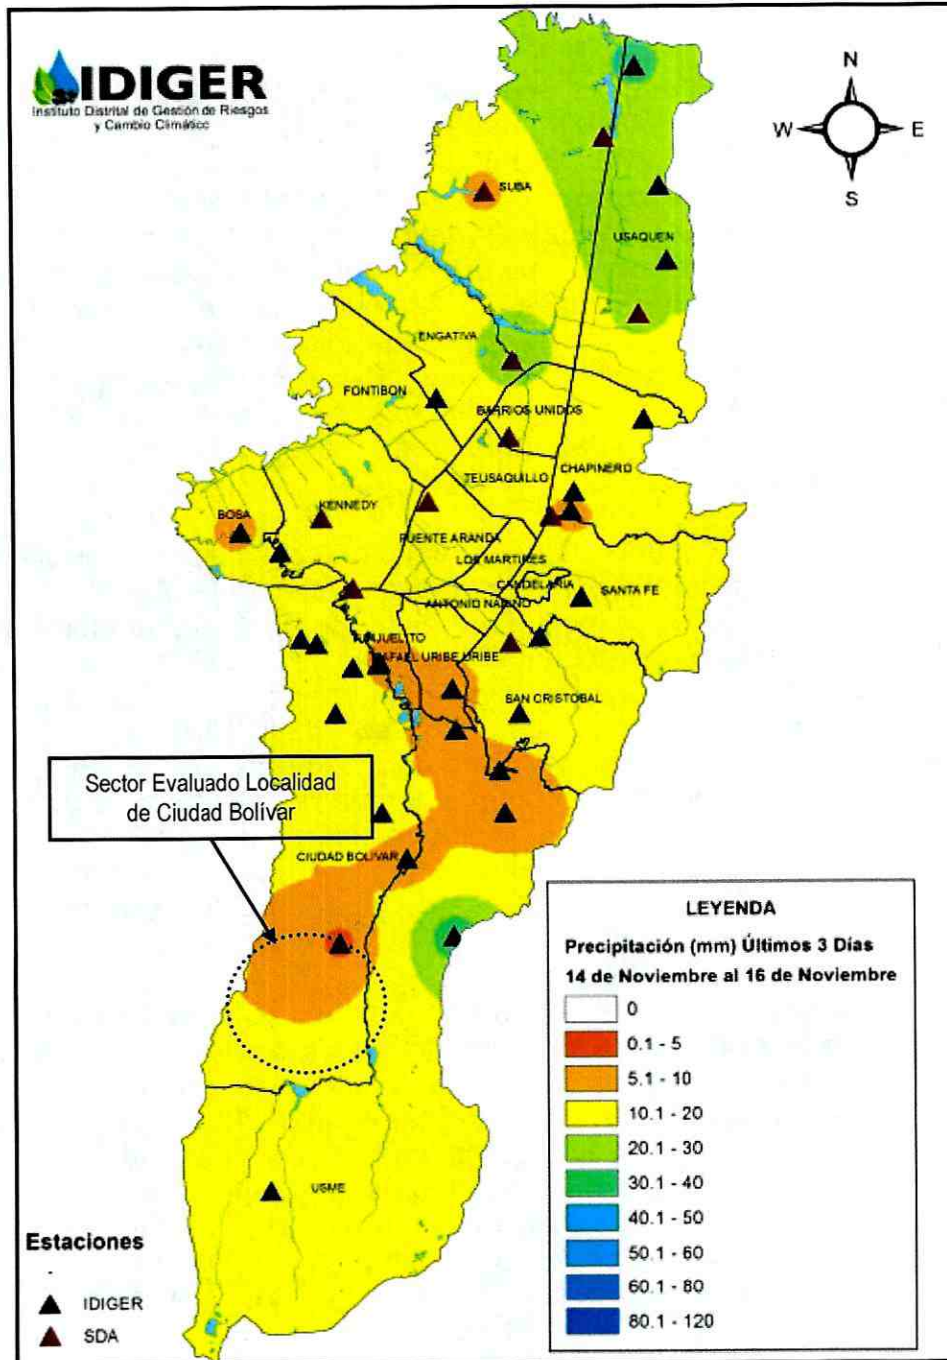
Dentro de las posibles causas por las que se presentó el movimiento en masa, se puede mencionar la ausencia de obras de protección y/o contención así como también obras para el manejo de las aguas de escorrentía superficial y subsuperficial. Adicionalmente, los habitantes del sector manifiestan que el día anterior a la ocurrencia del evento (15 de Noviembre 2017) se presentaron fuertes y constantes precipitaciones, lo cual podría ser una de las causas detonantes de los desprendimientos; situaciones que basados en la inspección visual realizada no es posible precisar. Según información hidrometeorológica de IDIGER del día 16 de Noviembre de 2017, se muestran valores de precipitaciones acumuladas a los 3 días para el sector noroccidental de la Localidad de Ciudad Bolívar en un rango de 10.1 a 20 mm.

Figura 2. Distribución espacial de la precipitación acumulada a los 3 días (14 al 16 de noviembre de 2017). Información hidrometeorológica IDIGER del día 16 de noviembre de 2017.

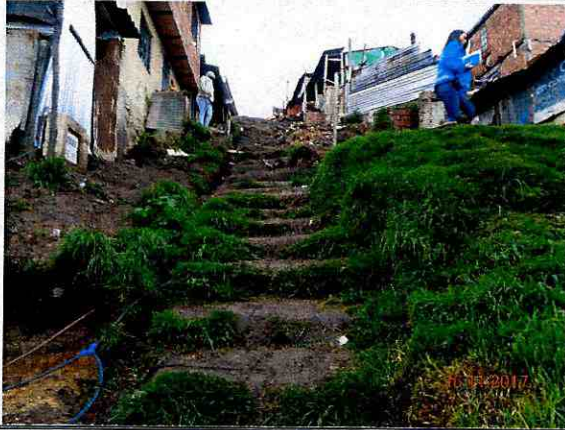
Foto No. 1. Acceso al predio de la Calle 82 C Sur No. 18N-19

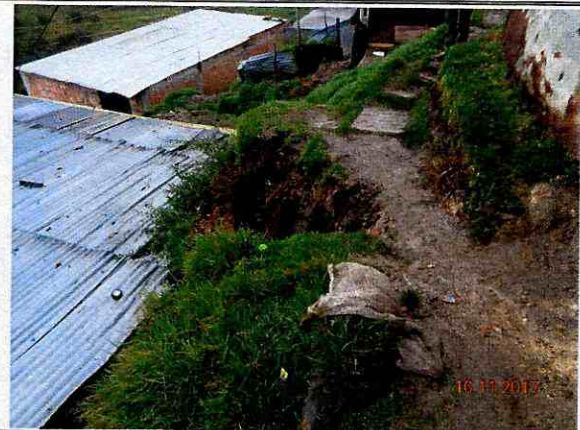
En el predio de la Calle 82 C Sur No. 18 N – 19 (Lote Vacío) se presenta un proceso de remoción en masa de carácter local en un talud de corte sobre el costado oriental de aproximadamente 3.0 m<sup>3</sup> posiblemente realizado para el emplazamiento de una vivienda. El material producto del desprendimiento se deposita en la parte baja, sobre los muros de cerramiento perimetral de la vivienda emplazada en el predio de la Calle 82 D Sur No. 18 N -10. En la parte posterior del predio de la Calle 82 C Sur No. 18 N – 21 se emplaza una vivienda de un (01) nivel, construida en material de recuperación ubicada a 1.5 metros aproximadamente de la corona del talud donde se presentó el movimiento en masa. El acceso a la vivienda se realiza por el lote vacío donde se presentó el movimiento en masa. En la inspección visual realizada, se identifican grietas en el terreno, lo que pudiera generar en el corto plazo nuevos desprendimientos del material que conforma el talud de corte.

Foto No. 2. Movimiento en masa talud de corte predio de la Calle 82 C Sur No. 18N-19

- A los responsables de la viviendas emplazada en el predio de la Calle 82 C Sur No. 18 N – 19, Barrio Arabia de la Localidad de Ciudad Bolívar, mantener la recomendación de evacuación hasta que se implementen medidas de protección y contención sobre el talud de corte ubicado en el costado oriental del predio (Calle 82 C Sur No. 18 N – 19), dichas acciones deben realizarse mediante la implementación de obras de protección geotécnica, las cuales deberán contar con sistemas de drenaje para el manejo de las aguas superficiales y sub-superficiales, con el fin de garantizar la estabilidad de dichas medidas de contención. Actividades en las que deberá constarse con apoyo de personal idóneo y cumplir los niveles de seguridad exigidos por la normatividad vigente.

- A los responsables de la viviendas emplazada en el predio de la Calle 82 D Sur No. 18 N – 10, Barrio Arabia de la Localidad de Ciudad Bolívar, mantener la recomendación restricción de uso hasta que se implementen medidas de protección y contención sobre el talud de corte ubicado en el costado oriental del predio (Calle 82 C Sur No. 18 N – 19), dichas acciones deben realizarse mediante la implementación de obras de protección geotécnica, las cuales deberán contar con sistemas de drenaje para el manejo de las aguas superficiales y sub-superficiales, con el fin de garantizar la estabilidad de dichas medidas de contención. Actividades en las que deberá constarse con apoyo de personal idóneo y cumplir los niveles de seguridad exigidos por la normatividad vigente.

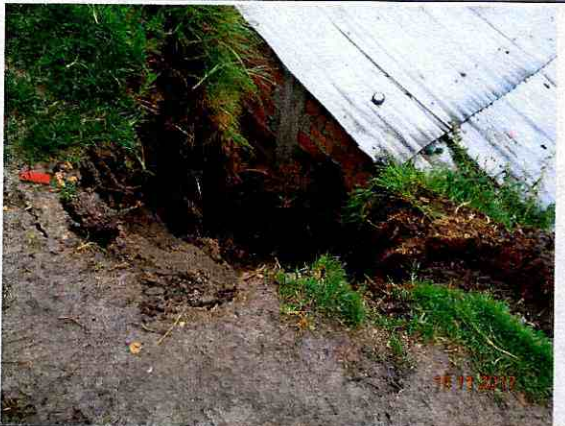
Foto No. 3. Material depositado en la parte baja. Muros perimetrales de la vivienda de la Calle 82 D Sur No. 18N-10

- La funcionalidad de los espacios del costado oriental de la vivienda emplazada en el predio de la Calle 82 D Sur No. 18 N – 10, puede verse afectada por los nuevos desprendimientos de material del talud evaluado.

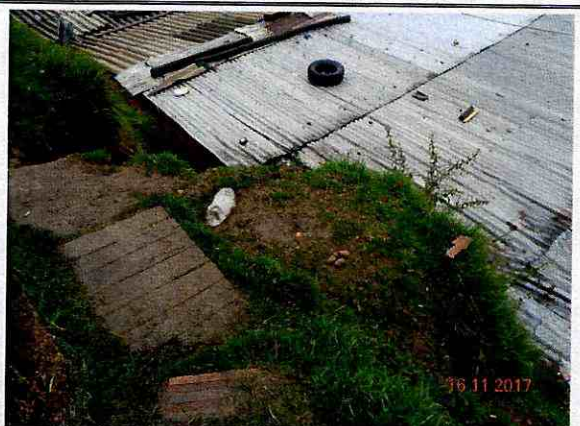
Foto No. 4. Terreno inestable

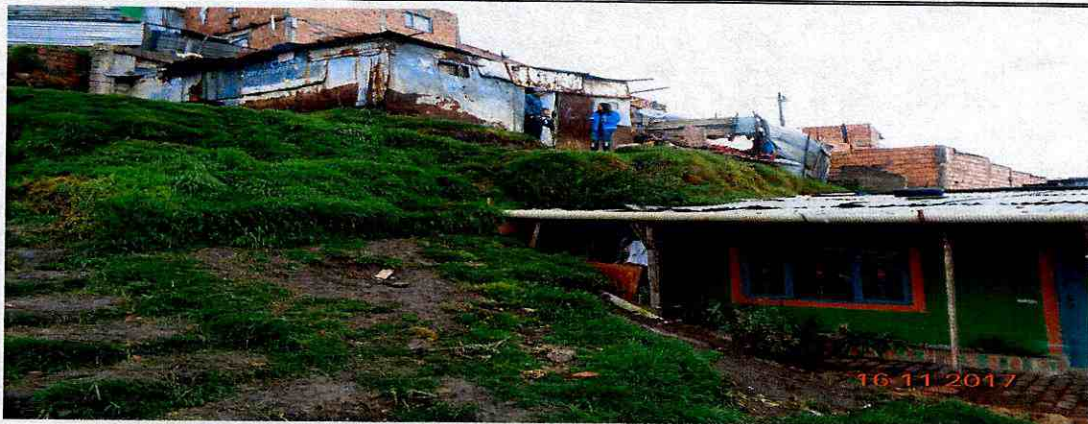
Foto No. 5. Viviendas emplazadas en los predios de la Calle 82 C Sur No. 18N-21 y Calle 82 D Sur No. 18N-10

- La estabilidad estructural y funcionalidad de la vivienda emplazada en la parte posterior del predio de la Calle 82 C Sur No. 18 N – 21, se encuentra comprometida

en la actualidad por el movimiento en masa presentado y por la posibilidad de nuevos desprendimientos de material desde el talud evaluado.

- A los responsables de la vivienda emplazada en el predio de la Calle 82 C Sur No. 18 N – 19y Calle 82 D Sur No. 18 N – 10, barrio Arabia de la Localidad de Ciudad Bolívar, realizar las labores de mantenimiento y/o reforzamiento que se requieran en la vivienda, para garantizar el comportamiento adecuado de la estructura frente a cargas dinámicas y evitar así mismo, afectaciones por factores normales del uso.
