DIAGNÓSTICO TÉCNICO DI - 11150
SUBDIRECCIÓN DE ANÁLISIS DE RIESGOS Y EFECTOS DE CAMBIO CLIMÁTICO
COORDINACIÓN DE ASISTENCIA TÉCNICA
RADICADO IDIGER No. 2017ER17930

Estructural – Sin Daños

SALON COMUNAL EDUARDO FREY

SALON COMUNAL LA FRAGUITA

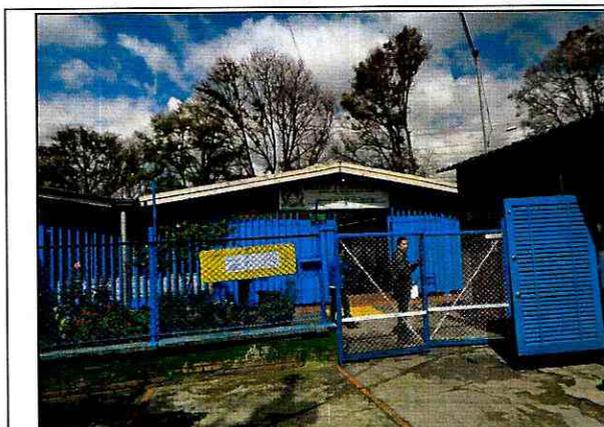
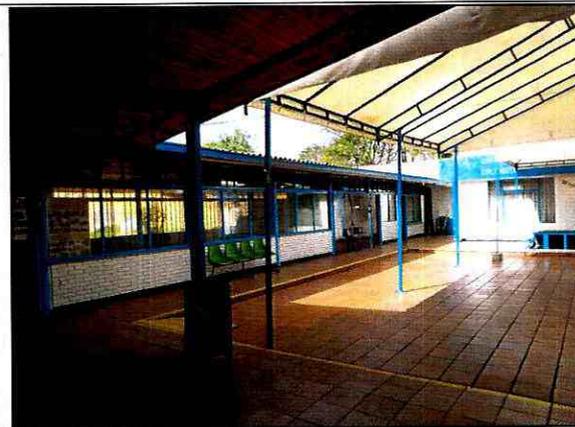
En el predio se emplaza una edificación de un nivel, construida en mampostería simple con cubierta liviana a dos aguas en tejas de asbesto cemento, soportadas por cerchas metálicas las cuales a su vez se apoyan sobre los muros de cerramiento de la misma (Foto 1, 2 y 3); se aprecia en el costado nor-oriental del salón, leve pérdida de verticalidad del muro de cerramiento (Foto 4).

El salón comunal cuenta con muros de cerramiento perimetral en mampostería simple con confinamiento vertical cada 1.5 metros con machones y columnas externas en concreto, con altura de aproximadamente 2,0 metros y una luz cercana a 24 metros. Hacia el costado oriental existe un murete en mampostería

simple, donde se apoya una malla en rombos con perfilería tubular con una luz de aproximadamente 13.5 metros; resaltando que a la fecha no se han implementado en el mismo las recomendaciones impartidas con anterioridad por el IDIGER en el mes de Septiembre de 2014.

Fotos 1 y 2. Vista de la edificación evaluada.

- Al responsable y/o responsables del predio de Calle 32 Sur No. 29A-75 donde funciona el Salón Comunal del Barrio Eduardo Frey en el Sector Catastral Eduardo Frey de la Localidad de Antonio Nariño, implementar acciones para el mantenimiento, mejoramiento y/o reforzamiento de la misma, donde se incluya el muro de cerramiento; acciones que se deben adelantar con el apoyo de personal idóneo, teniendo en cuenta la normatividad vigente, tramitando los permisos respectivos, esto con el fin de garantizar durante su vida útil las condiciones adecuadas para su uso.

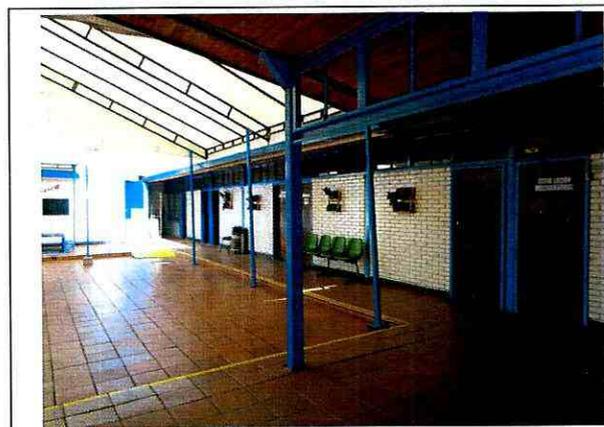
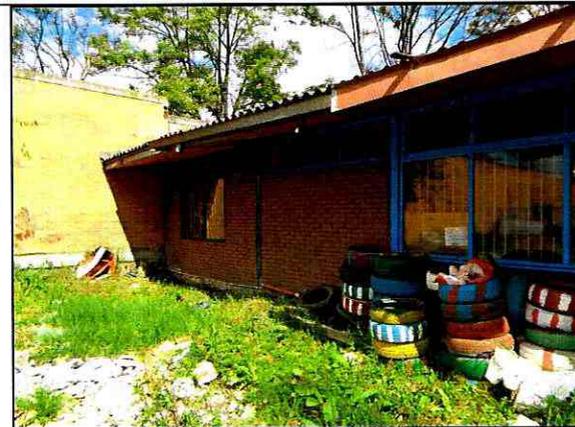
Fotos 3 y 4. Vista de la edificación evaluada.

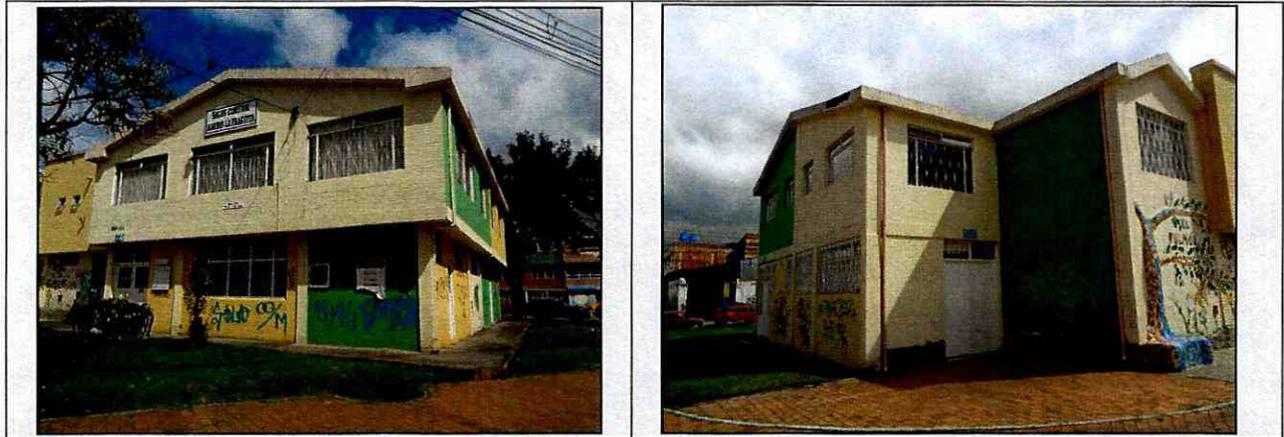
En el predio se emplaza una edificación de dos niveles, construida en mampostería confinada, con cubierta a dos aguas en teja de asbesto cemento. Edificación a la cual no fue posible ingresar, ya que no fue posible establecer comunicación telefónica con anterioridad con la Señora Carmen Urbina (intentos realizados el 30 y 31 de Octubre y el 01 de Noviembre de 2017); y al momento de la visita técnica nadie atiende el llamado por lo que la inspección se realizó desde el exterior desde todos sus costados visibles, sin identificar en la misma ningún tipo de daño (Fotos 5, 6, 7 y 8).

Fotos 5 y 6. Vista de la edificación evaluada.

- Al responsable y/o responsables del predio de Carrera 25A No. 3- 51 Sur donde funciona el Salón Comunal del Barrio La Fragueta en el Sector Catastral La Fragueta de la Localidad de Antonio Nariño, implementar acciones para el mantenimiento, mejoramiento y/o reforzamiento de la misma, teniendo en cuenta la normatividad vigente, tramitando los permisos respectivos, esto con el fin de garantizar durante su vida útil las condiciones adecuadas para su uso.

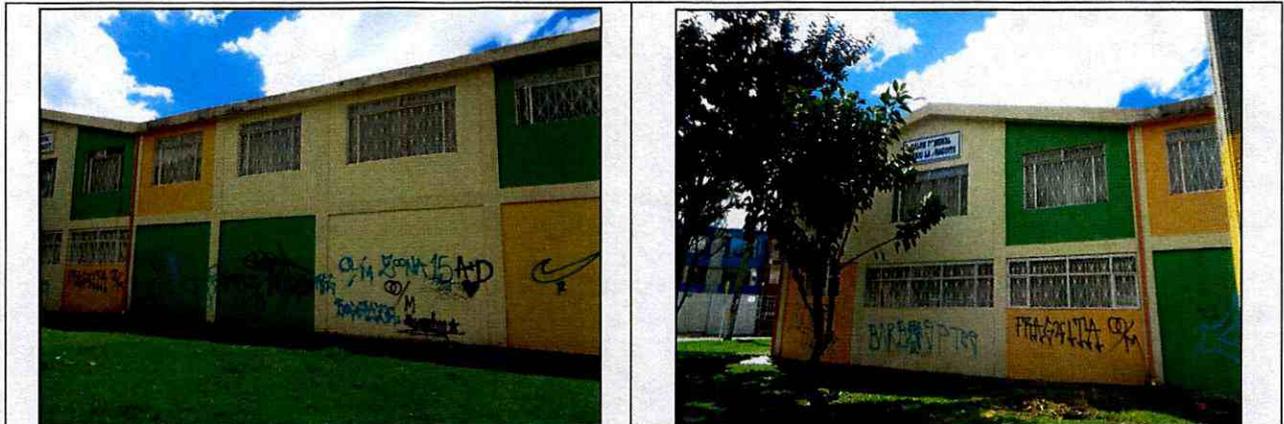
Fotos 7 y 8. Vista de la edificación evaluada.
