DIAGNÓSTICO TÉCNICO DI - 11153
SUBDIRECCIÓN DE ANÁLISIS DE RIESGOS Y EFECTOS DE CAMBIO CLIMÁTICO
COORDINACIÓN DE ASISTENCIA TÉCNICA
RADICADO IDIGER No. 2017ER17959

PREDIO	Carrera 19 No. 39A-47 Apto 301	ÁREA DIRECTA	380 m ²
SECTOR CATASTRAL	La Soledad	POBLACIÓN ATENDIDA	0
UPZ	101 – Teusaquillo	FAMILIAS 0	ADULTOS 0
LOCALIDAD	13 – Teusaquillo	PREDIOS EVALUADOS	1
CHIP	AAA0082TKEP	OFICIO REMISORIO	CR-28792

Estructural – Daño leve

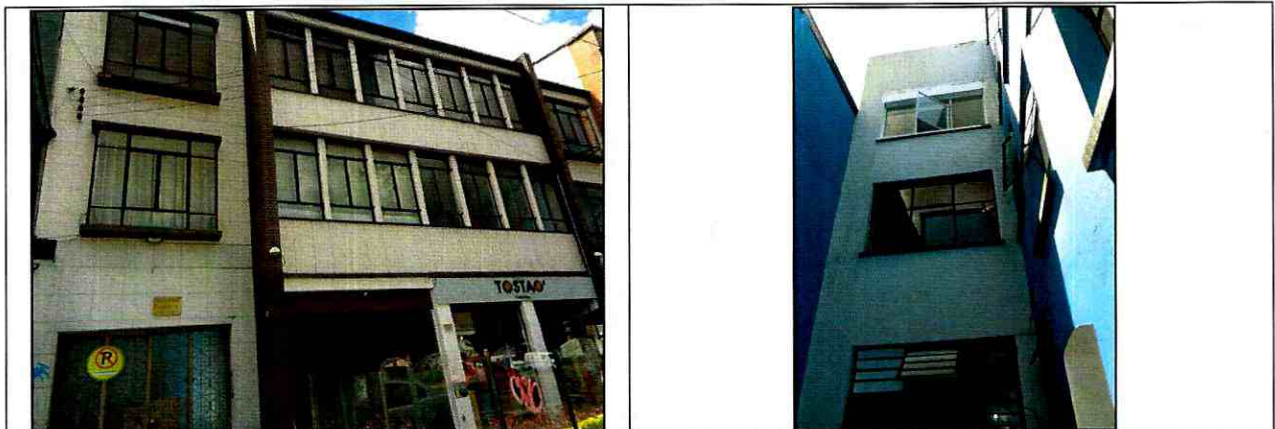
El Edificio Uruguay, se encuentra conformado por tres niveles en los que se distribuyen cinco apartamentos, con aproximadamente una edad de 50 años, construido en un sistema estructural al parecer en mampostería de carga sin confinar, placas de entepiso en concreto reforzado y cubiertas en teja de asbesto cemento (Fotos 1 y 2).

Fotos 1 y 2. Vista del Edificio Uruguay emplazado en el predio de la Carrera 19 No. 39A-47, emplazado en el Sector Catastral La Soledad de Localidad de Teusaquillo.

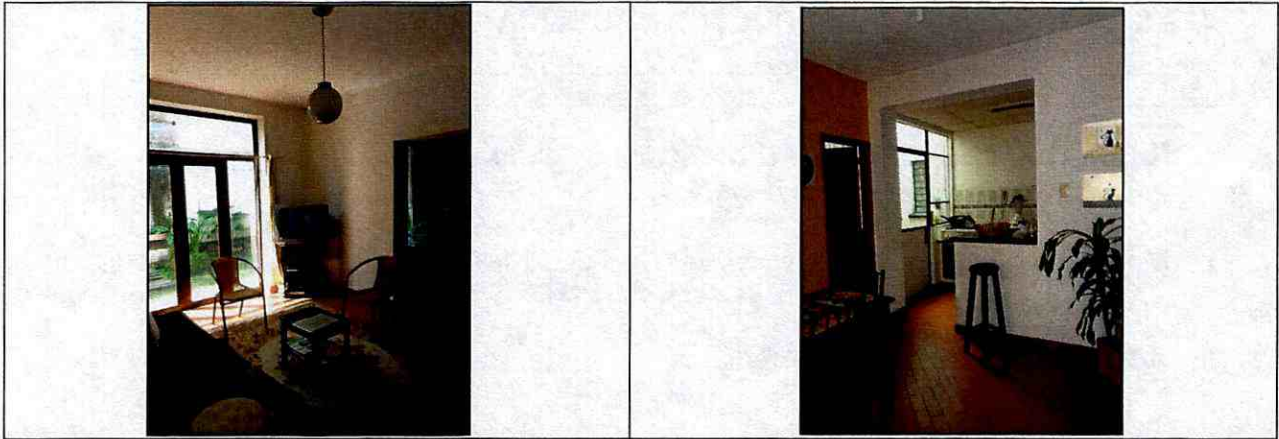
Se realiza inspección al interior del apartamento 201, en el que al momento no se aprecian daños que indiquen compromiso en el mismo; así mismo, de acuerdo a lo informado por la persona que atiende la visita las afectaciones que se presentaron en su momento en el mismo, se repararon de manera oportuna (Fotos 3 y 4).

Fotos 3 y 4. Vista al interior del apartamento 201.

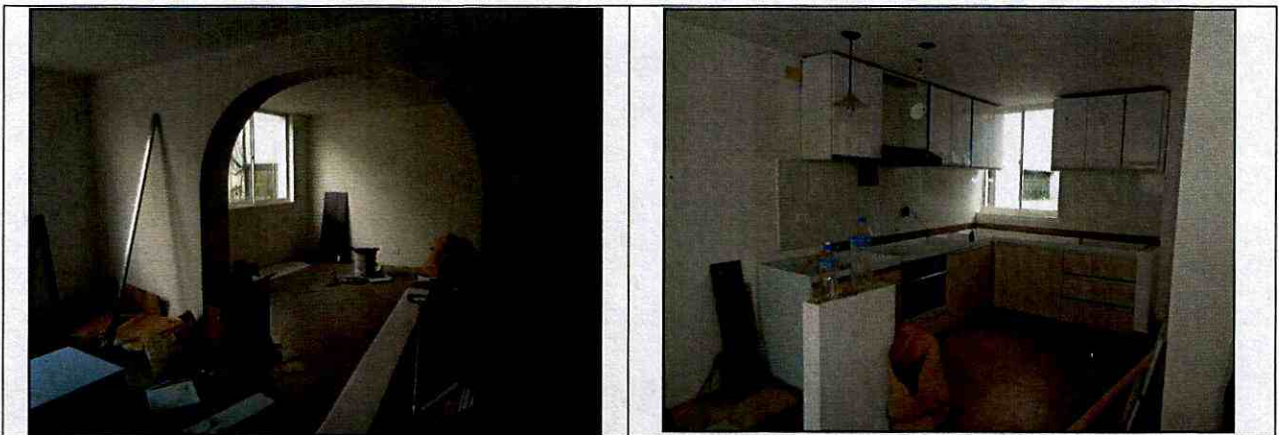
Se verifica el apartamento 301, el cual cuenta con dos niveles, en el que de acuerdo a lo informado por la persona que atiende la visita, se reemplazó una viga en madera que servía de soporte de la cubierta y se hizo el cambio de la totalidad de las tejas que la conformaban; al momento de acuerdo a lo que manifiestan únicamente se están haciendo reparaciones locativas y no pudo establecerse si el segundo nivel del apartamento, corresponde a una ampliación en altura o este se concibió al momento de la construcción de la edificación. Se observa al momento de la visita que están realizando cambio de pisos en los dos niveles, instalación de la cocina integral, trabajos de pintura y cabe resaltar que en el mismo no se aprecian daños (Fotos 5, 6, 7 y 8).

Fotos 5 y 6. Vista de las adecuaciones que se adelantan en el primer nivel del apartamento 301.

- Se recomienda a los responsables del Apartamento 301, donde al parecer se desarrollan obras de ampliación y/o modificación, a los responsables del apartamento 201, a los responsables y habitantes del Edificio Uruguay, localizado en el predio de la Carrera 19 No. 39A-47, en el Sector Catastral La Soledad de la Localidad de Teusaquillo, verificar las actas de vecindad a fin de constatar las condiciones de los apartamentos aledaños antes de iniciadas las obras y compararlas con las condiciones actuales, para poder establecer si se han presentado afectaciones durante la ejecución de las obras en caso afirmativo y de estar asociadas a las obras que al parecer se adelanta en el apartamento 301, implementar las acciones necesarias, que garanticen llevar la infraestructura afectada a las condiciones de estabilidad y funcionalidad que tenían antes de iniciadas las labores en obra, acciones que deberán implementarse con el apoyo de personal idóneo.

- Se recomienda a los responsables del apartamento 301, donde al parecer se desarrollan obras de ampliación y/o modificación, los responsables y habitantes del Edificio Uruguay, localizado en el predio de la Carrera 19 No. 39A – 47, en el Sector Catastral La Soledad de la Localidad Teusaquillo, se tenga en cuenta, que de acuerdo a lo estipulado en el Artículo 32 del Decreto 172 de 2014, es responsabilidad de quien ejecuta obras, el realizar el respectivo análisis de riesgos y tomar las medidas de prevención y mitigación.

- A la Alcaldía Local Teusaquillo, adelantar las acciones necesarias dentro de su competencia, tendientes a verificar si para las intervenciones que se desarrollan en el apartamento 301, del Edificio Uruguay, localizado en el predio de la Carrera 19 No. 39A – 47, en el Sector Catastral La Soledad, se cuenta con Licencia de construcción, ampliación y/o modificación y de ser el caso garantizar que se cumpla lo establecido en la misma, en cuanto a los procedimientos constructivos, las especificaciones técnicas y recomendaciones allí consignadas, por parte del responsable y/o responsables de dicho apartamento.

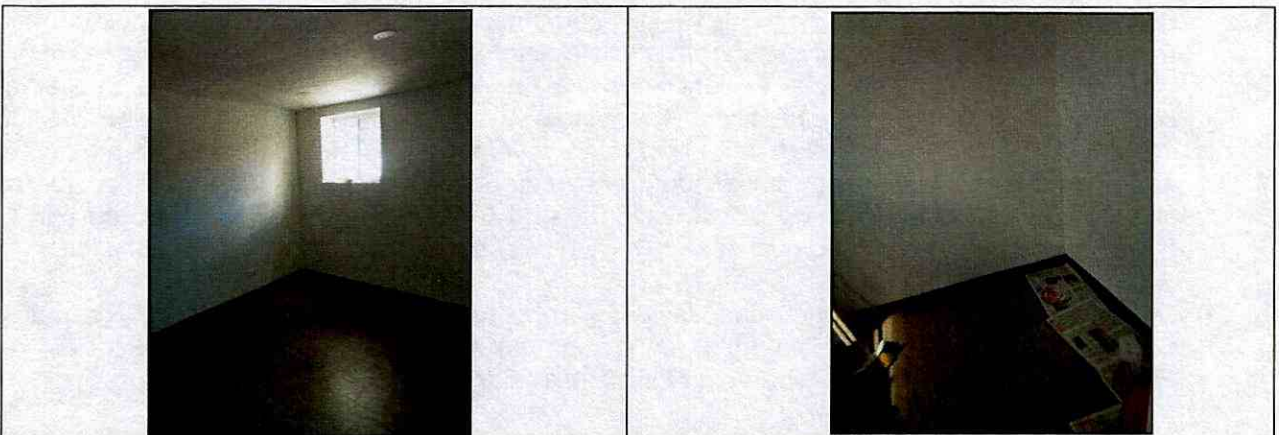
Fotos 7 y 8. Vista de las adecuaciones que se adelantan en el segundo nivel del apartamento 301.
