**DIAGNÓSTICO TÉCNICO DI - 11160**  
**SUBDIRECCIÓN DE ANÁLISIS DE RIESGOS Y EFECTOS DE CAMBIO CLIMÁTICO**  
**COORDINACIÓN DE ASISTENCIA TÉCNICA**  
**RADICADO IDIGER No. 2017ER17987**

<b>PREDIO</b>	Calle 16 No. 12-51	<b>ÁREA DIRECTA</b>	850 m <sup>2</sup>		
<b>SECTOR CATASTRAL</b>	La Capuchina	<b>POBLACIÓN ATENDIDA</b>	52		
<b>UPZ</b>	93 – Las Nieves	<b>FAMILIAS</b>	16	<b>ADULTOS</b>	47
<b>LOCALIDAD</b>	3 – Santa Fe	<b>PREDIOS EVALUADOS</b>	1		
<b>CHIP</b>	AAA0030ZSWF	<b>OFICIO REMISORIO</b>	CR-28803

Estructural – Daño severo

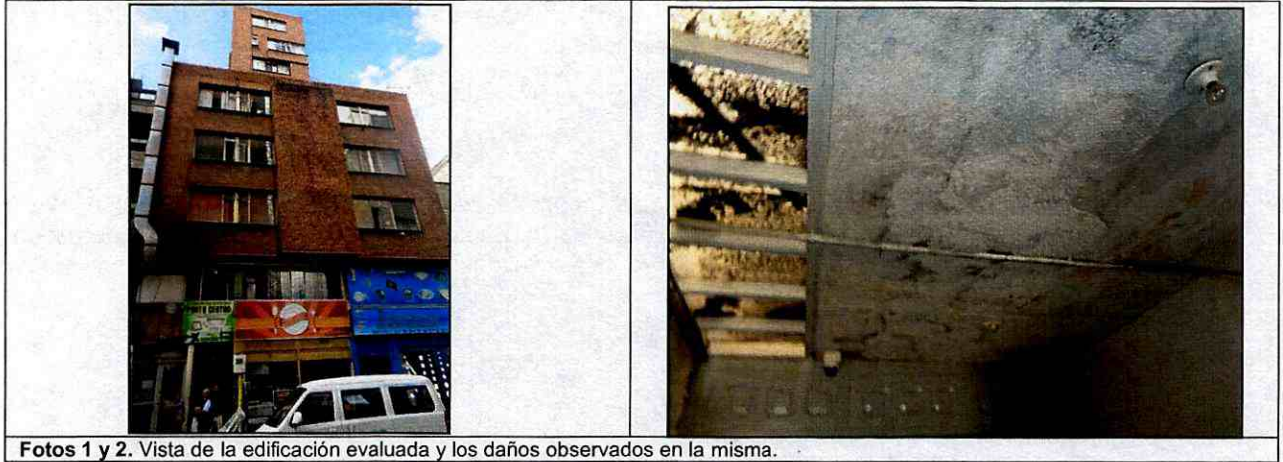
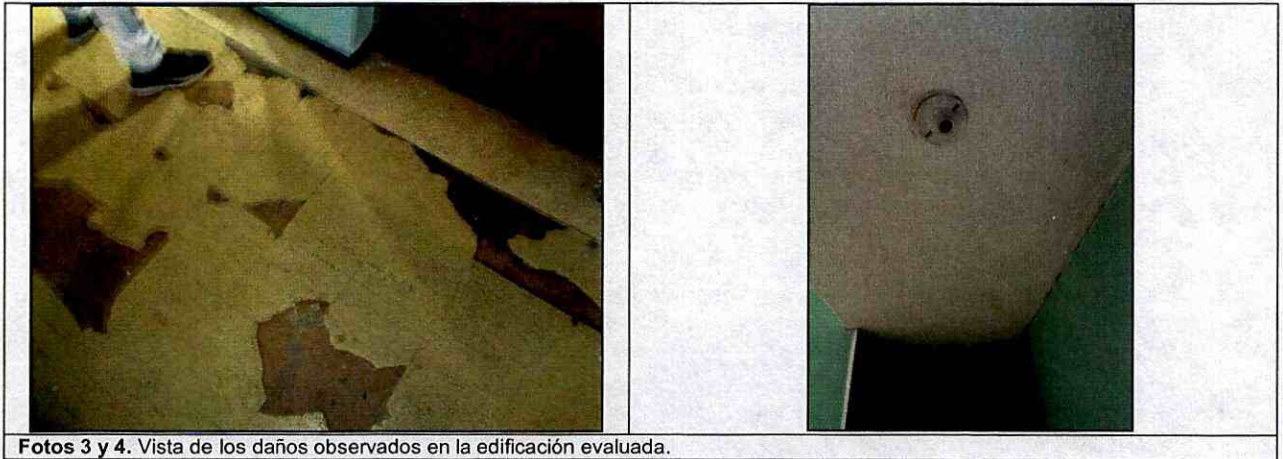
En el predio evaluado se emplaza una edificación de diez niveles, de uso residencial y comercial, cuentan con un sistema estructural de pórticos en concreto, con placa de entepiso aligerada en concreto reforzado, se identifica al momento de la visita, presencia de humedades en el cielo raso localizado en hall de acceso a la edificación, deterioro de los acabado en caucho de los pisos, desprendimientos del recubrimiento de la pintura en algunos niveles, daños en interruptores y rosetas, los cuales corresponden a elementos no estructurales (Fotos 1, 2, 3 y 4).

Entre las posibles causas por las cuales se están presentando estos daños se encuentra la falta de mantenimiento en la edificación evaluada.

- Al responsable y/o responsables del edificio emplazado en el predio de la Calle 16 No. 12-51, en el Sector Catastral La Capuchina de la Localidad de Santa Fe, implementar medidas de mantenimiento a nivel general del mismo. esto con el fin de garantizar durante su vida útil, las condiciones adecuadas para su uso.
