DIAGNÓSTICO TÉCNICO DI-11170
SUBDIRECCIÓN DE ANÁLISIS DE RIESGOS Y EFECTOS DE CAMBIO CLIMÁTICO
COORDINACIÓN DE ASISTENCIA TÉCNICA
RADICADO IDIGER 2017ER16477

ATENDIÓ:	Nancy Milena Garcia Forero			SOLICITANTE Comunidad
CAT	11	MOVIL	Contratada	
FECHA	Octubre 4 de 2017	HORA	12:30 pm	VIGENCIA: Temporal mientras no se modifique significativamente las condiciones físicas del sector

DIRECCIÓN	Calle 40 A Sur No. 12 B-27	ÁREA DIRECTA	50 m ²				
SECTOR CATASTRAL	Granjas de Santa Sofía	POBLACIÓN ATENDIDA	5				
UPZ	53 - Marco Fidel Suarez	FAMILIAS	1	ADULTOS	3	NIÑOS	1
LOCALIDAD	18 – Rafael Uribe Uribe	PREDIOS EVALUADOS	1				
CHIP	AAA0011AACX	OFICIO REMISORIO	CR-28847

Movimientos en masa: Daños locales

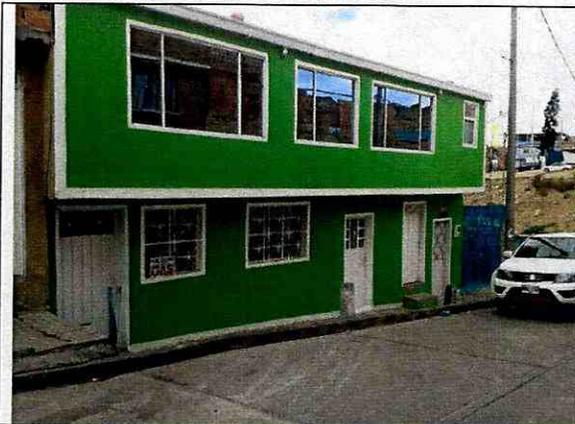
De acuerdo a lo manifestado en el Radicado donde se menciona *“que la propietaria y habitante del predio manifiesta que a causa del invierno se produjo un deslizamiento del terreno, lo que causó agrietamiento en las paredes...”*, Dicha situación no pudo ser verificada. No se advierten a los alrededores del predio situaciones o movimientos de inestabilidad del terreno. (Ver, Fotografías 1 a 4)

Fotografía 1. Fachada general de la vivienda de la Calle 40 A Sur No. 12 B-27 en el Sector Catastral Granjas de Santa Sofía de la Localidad de Rafael Uribe Uribe

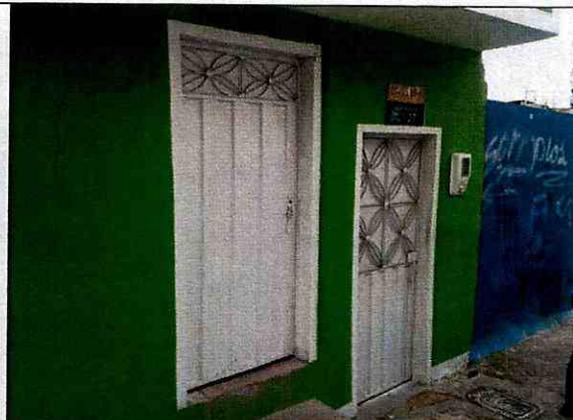
Fotografía 2. Fachada general de la vivienda de la Calle 40 A Sur No. 12 B-27 en el Sector Catastral Granjas de Santa Sofía de la Localidad de Rafael Uribe Uribe

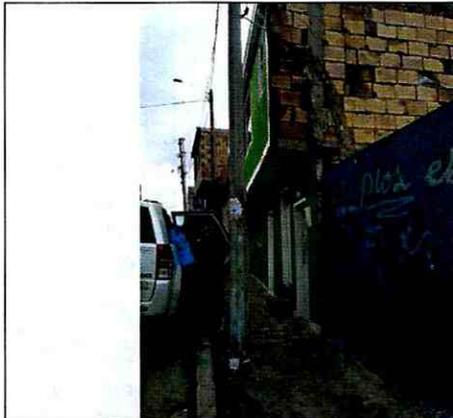
Fotografía 3. Vista lateral de la vivienda de la Calle 40 A Sur No. 12 B-27 en el Sector Catastral Granjas de Santa Sofía de la Localidad de Rafael Uribe Uribe

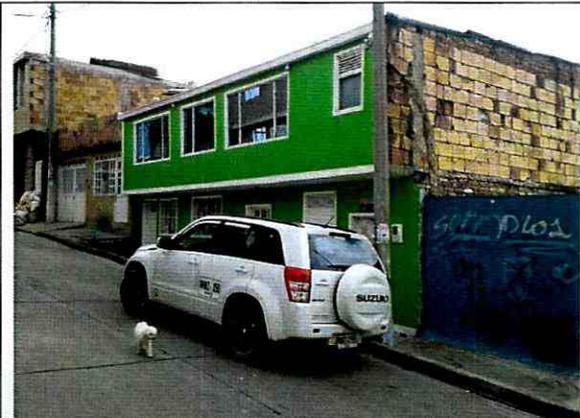
Durante la verificación, se identificó una vivienda de dos (2) niveles, emplazada en una zona con pendiente media entre los 10° y 20° aproximadamente, con sistema estructural en mampostería simple, carece de elementos de confinamiento como vigas y columnas.

Fotografía 4. El sistema estructural corresponde a mampostería simple sin elementos de confinamiento.
