DIAGNÓSTICO TÉCNICO	Código:	GAR-FT-03
		Versión:	03
		Código documental:	01/10/2014

REDIAGNÓSTICO TÉCNICO DI - 11175
SUBDIRECCIÓN DE ANÁLISIS DE RIESGOS Y EFECTOS DE CAMBIO CLIMÁTICO
COORDINACIÓN DE ASISTENCIA TÉCNICA
EVENTO SIRE 4840189

PREDIO	Calle 71 T Sur No 27A-79 X:90781,67 Y:94599,21 X:90777,21 Y:94586,24 X:90770.55 Y:94587.30	ÁREA DIRECTA	1Ha		
BARRIO	El Mirador II	POBLACIÓN ATENDIDA		9	
UPZ	67- Lucero	FAMILIAS	3	ADULTOS	6
LOCALIDAD	19-Ciudad Bolívar	PREDIOS EVALUADOS		1	
CHIP	AAA0238EOLF	OFICIO REMISORIO		CR-28857

Movimiento en Masa: Local

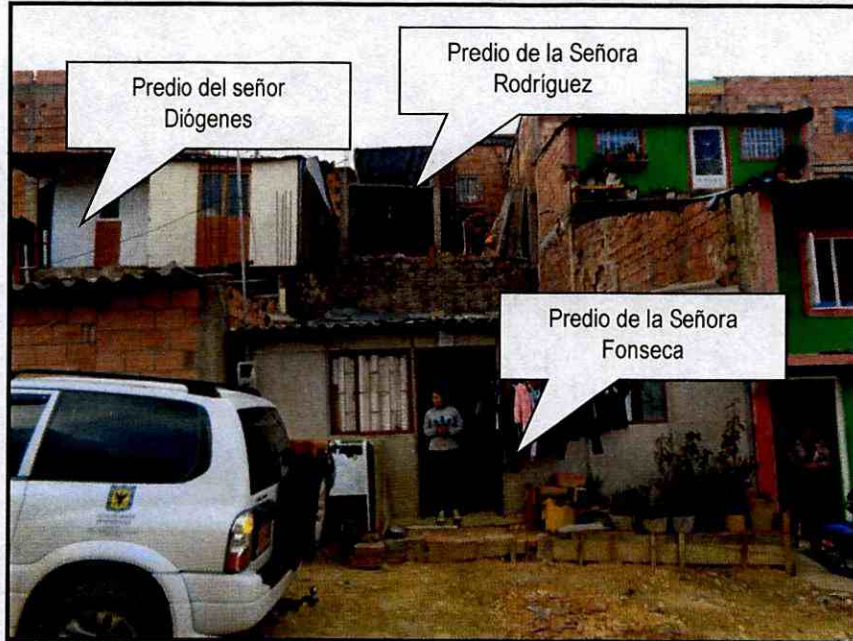
La vivienda de la señora Evelia Fonseca, colinda hacia el costado norte con la vivienda de la señora Luz Rodríguez, que es de un nivel y está construida en mampostería simple y que además se encuentra localizada en un nivel superior a la de la señora Fonseca. La vivienda de la señora Evelia Fonseca es de un nivel construida con materiales prefabricados y cubierta en teja de asbesto cemento en donde hacia el costado posterior se localiza una zona de aproximadamente 100m² sin construir junto a la cocina y único baño. La zona posterior de la vivienda de la señora Fonseca, que colinda hacia el norte con el predio de la señora Rodríguez, está cubierta por tejas de zinc y corresponde a una ampliación de la vivienda en donde hace algunos meses existía un talud de corte que separaba dicho predio con el predio de la señora Rodríguez en una distancia aproximada de 10m. El talud que existía entre los dos predios fue retirado, quedando hacia el costado norte del mismo un talud de corte vertical bajo un patio al aire libre del predio de la señora Rodríguez. El talud de corte existente tiene aproximadamente 12m de largo por 4m de alto, conformado por material granular con pendiente prácticamente vertical (Ver Fotografías 1y 2).

Fotografía 1. Vista el sector en donde se localizan los predios evaluados en el Sector El Mirador II de la Localidad de Ciudad Bolívar.

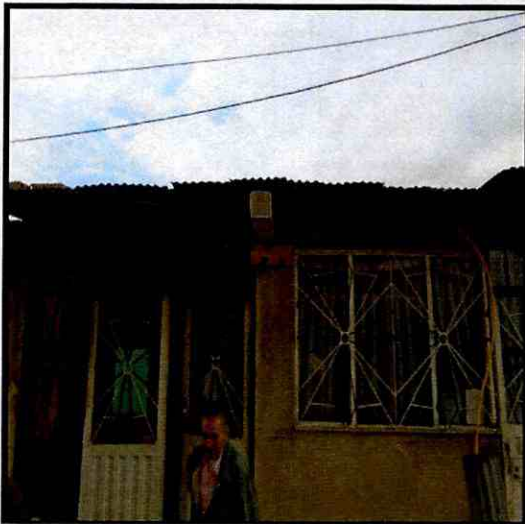
Fotografía 2. Predio de la Señora Rodríguez y su Familia

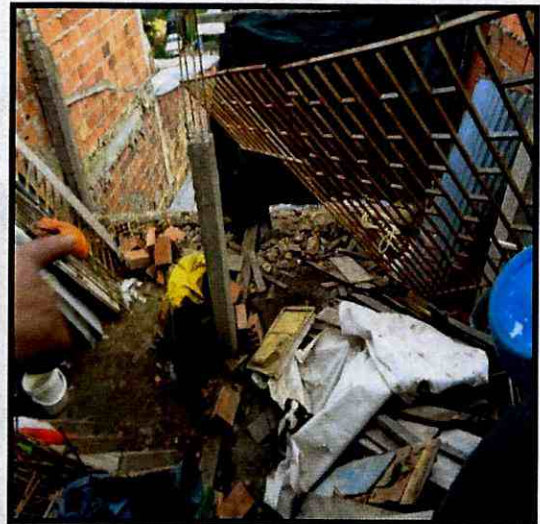
Sobre el patio al aire libre del predio de la señora Rodríguez, cuya área es de aproximadamente es de 12m³ se adelanta una construcción de un nuevo espacio cubierto que incluye columnas en concreto cimentadas sobre un muro en piedra pegada de altura aproximada a los 3m que se encuentra sobre el nuevo talud. Se evidencian que varios de las columnas que colindan con el predio de la señora Fonseca, no tienen soporte en la base (Ver Fotografías 3 y 4).

Fotografía 3. Construcción posterior en el predio de la Señora Rodríguez

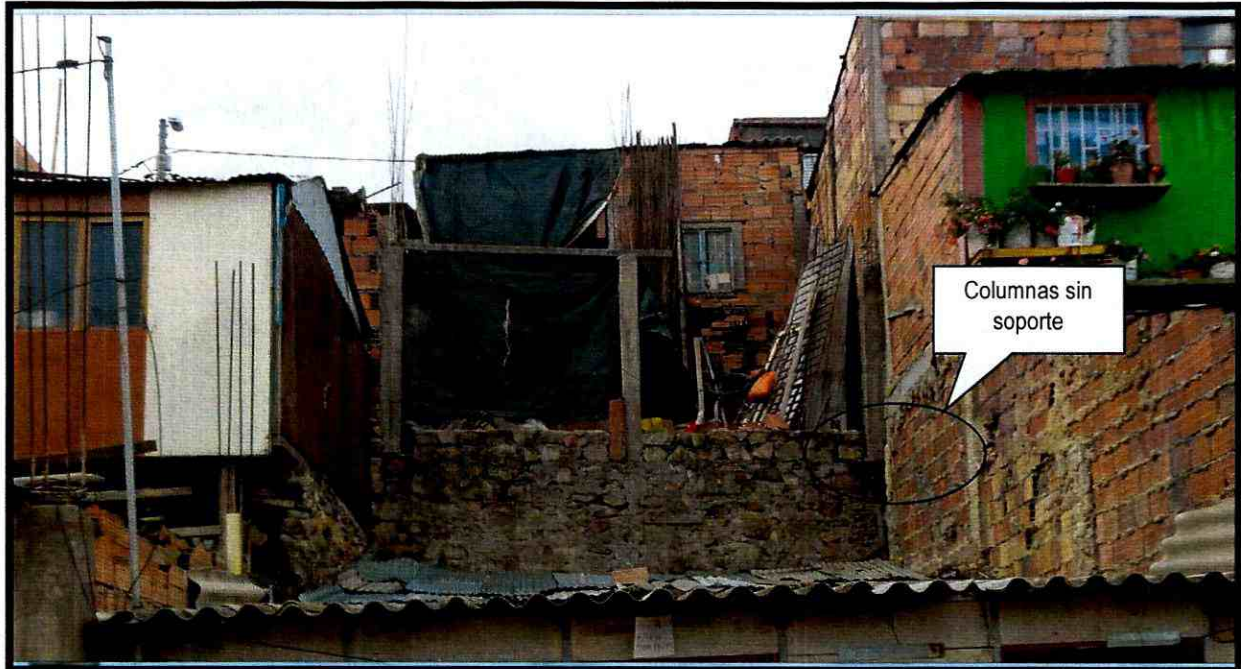
Fotografía 4. Columnas sin soporte en la base en el patio posterior del predio de la señora Rodríguez en el Sector El Mirador II de la Localidad de Ciudad Bolívar

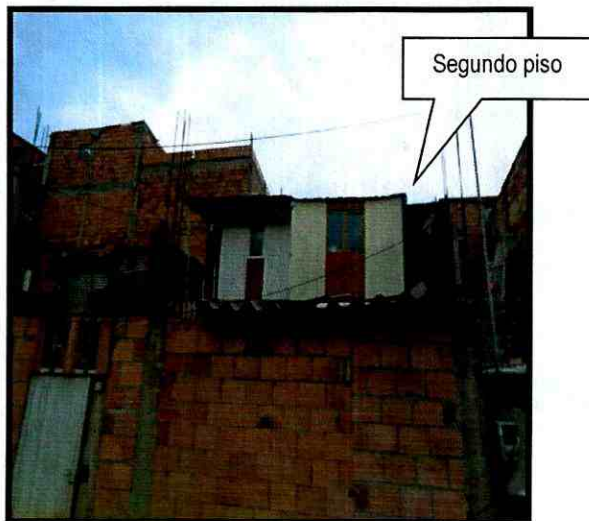
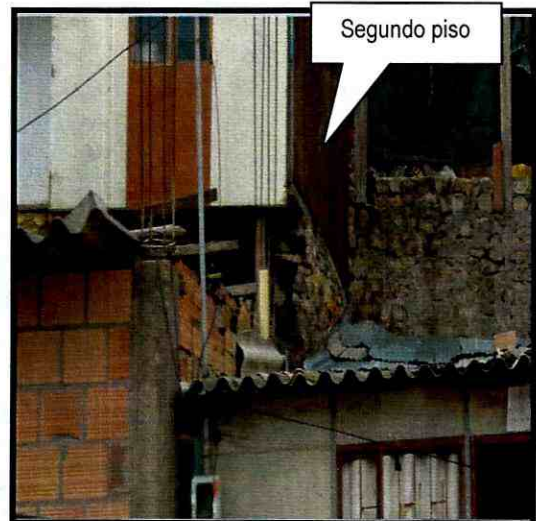
Hacia el costado occidental del predio de la señora Evelia Fonseca, se localiza una vivienda de dos niveles cuyo segundo piso se encuentra soportado por una cimentación de piedra pegada. Este piso está construido en madera y presenta un voladizo en la parte frontal de aproximadamente 1.5m, únicamente soportado por cercos de madera. A este predio no fue posible ingresar dado que no había nadie en el mismo que

atendiera la visita. Sin embargo se evidencia desde el exterior la vulnerabilidad de la vivienda ante posibles desconfinamientos del talud de corte que se encuentra junto a la vivienda de la señora Fonseca. De acuerdo con la información de la comunidad en este predio habita el señor Diógenes y su familia (Ver Fotografías 5 y 6).

Fotografías 5 y 6. Predio en donde habita el Señor Diógenes y su familia en el Sector El Mirador II de la Localidad de Ciudad Bolívar.

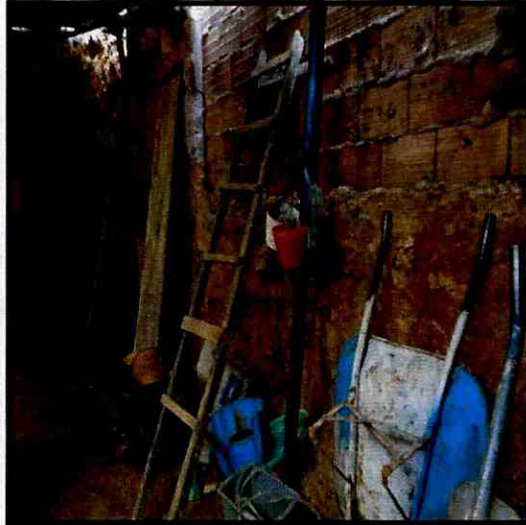
Hacia el costado oriental y occidental del espacio posterior del predio de la señora Fonseca, se encuentran también un taludes de corte vertical sobre el cual se encuentran cimentados las viviendas aledañas por estos costados. La cimentación del predio colindante hacia el costado oriental presenta elementos más estables como columnas y muros de mampostería (Ver Fotografía 7).

Fotografía 7. Cimentación del predio que colinda hacia el costado occidental con el predio de la señora Fonseca

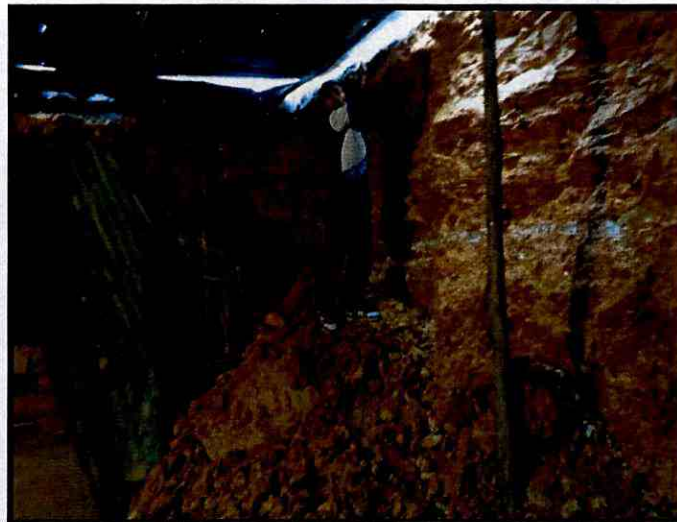
Se produjo un desprendimiento de material en el nuevo talud de corte del costado norte del predio de la señora Fonseca, en un volumen aproximado a los 5m³ el cual se depositó en las cercanías del único baño de la vivienda del predio (Ver Fotografía 8).

Dentro de las posibles causas del desprendimiento de material en el talud del costado norte del predio de la Señora Fonseca, se encuentran las intervenciones realizadas en el talud y a la carencia de elementos de contención. Lo anterior sumado a las altas precipitaciones ocurridas durante el mes de Noviembre de 2017, tal como se muestra en la gráfica de precipitación total mensual de de la estación de Quiba, la cual es la estación hidrometeorológica más cercana al sector evaluado (Ver Gráfica 2).

Fotografía 8. Desprendimiento del talud de corte ubicado al costado norte del predio de la señora Fonseca

- En caso que se permita el desarrollo de construcciones y edificaciones en el sector, se le recomienda a los responsables de las viviendas evaluadas implementar medidas de mejoramiento, mantenimiento y/o reforzamiento en las viviendas, donde se incluyan medidas de contención y/o protección del talud de corte implementado para la adecuación de los predios. Dichas acciones deben realizarse con el apoyo de personal idóneo, teniendo en cuenta la normatividad vigente, para lo cual se deben tramitar los permisos y licencias respectivos. Esto con el propósito de garantizar durante la vida útil de los inmuebles, las condiciones adecuadas para su uso.
