DIAGNÓSTICO TÉCNICO DI-11180
SUBDIRECCIÓN DE ANÁLISIS DE RIESGOS Y EFECTOS DE CAMBIO CLIMÁTICO
COORDINACIÓN DE ASISTENCIA TÉCNICA
RADICADO IDIGER 2017ER18047
RADICADO IDIGER 2017ER19087

DIRECCIÓN	Carrera 136 C No. 152 F - 44	ÁREA DIRECTA			700 m ²			
SECTOR CATASTRAL	Sabana de Tibabuyes Norte	POBLACIÓN ATENDIDA			30			
UPZ	71 – Tibabuyes	FAMILIAS	7	0	ADULTOS	10	NIÑOS	20
LOCALIDAD	11 – Suba	PREDIOS EVALUADOS			1			
CHIP	AAA0135ROXR	OFICIO REMISORIO			CR- 28867

ESTRUCTURAL: Daño Leve.

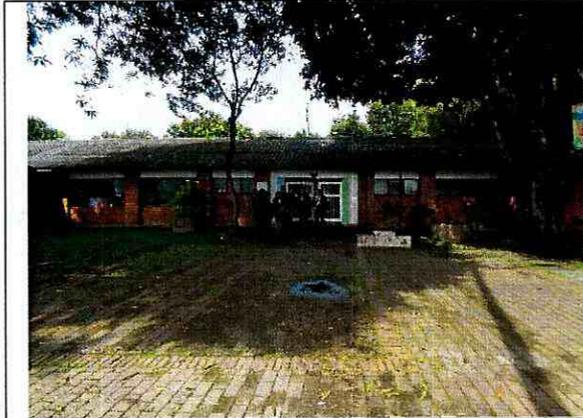
Dicho predio corresponde a una zona verde donde funcionan el Jardín Infantil del Barrio Compartir I Etapa y un salón social. El sector pertenece a una zona plana donde se emplazan edificaciones de dos (02) a quince (15) niveles, construidas en mampostería estructural, con losas de entrepiso en concreto, algunas con cubiertas livianas y otras con losas en concreto como estructura de cubierta. El sector está consolidado urbanísticamente con vías de acceso en buen estado y con la presencia de todos los servicios públicos domiciliarios (Ver Fotografía 1).

Fotografía 1. Vista de la parte frontal del Jardín Infantil del Barrio Compartir I en la Calle 136 C No. 152 F – 44, en el Sector Catastral Tibabuyes Norte de la Localidad de Usaquén.

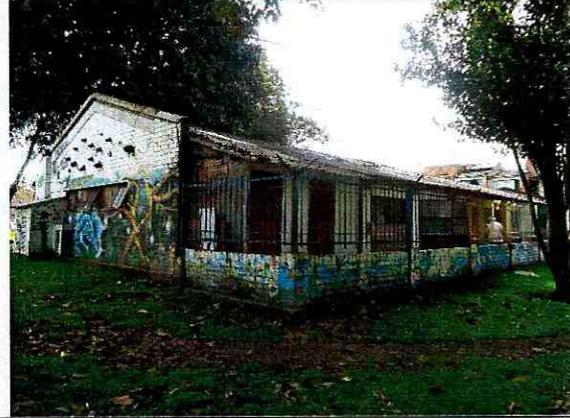
Fotografía 2. Vista de la parte posterior del Jardín Infantil del Barrio Compartir I en la Calle 136 C No. 152 F – 44, en el Sector Catastral Tibabuyes Norte de la Localidad de Usaquén.

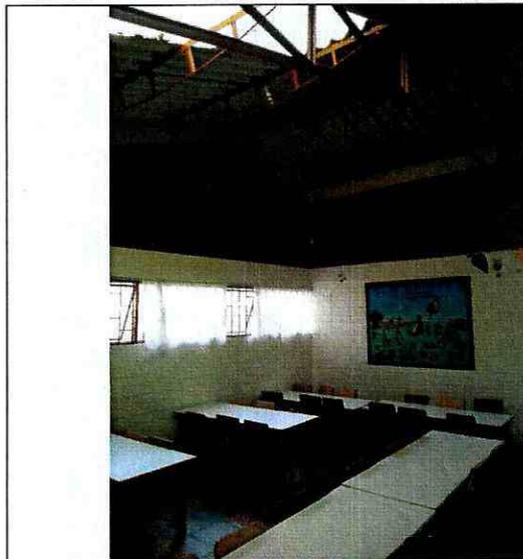
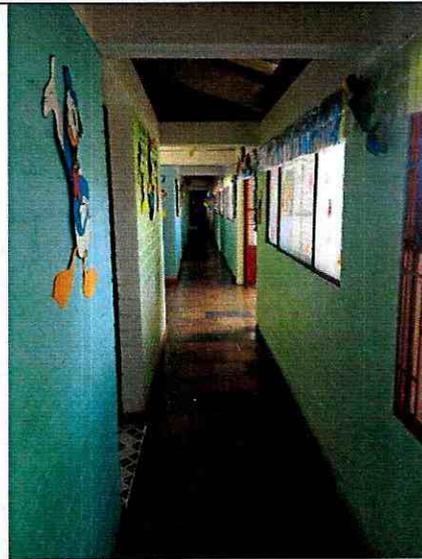
La inspección se enfoca en el jardín Infantil del Barrio Compartir I Etapa, que corresponde a una construcción de un nivel conformado por 5 aulas, 2 oficinas administrativas, 2 recintos para personal de servicio, salón de artes y parque de juegos; con las siguiente características constructivas: Muros en ladrillo prensado a la vista, estructuras en concreto reforzado (Columnas y vigas), cubierta en asbesto cemento apoyada sobre estructura metálica, pisos en baldosa, carpintería metálica y madera. (Ver Fotografías 3 y 4).

Fotografía 3 y Fotografía 4. Vista al interior del Jardín Infantil del Barrio Compartir I en la Calle 136 C No. 152 F – 44, en el Sector Catastral Tibabuyes Norte de la Localidad de Usaquén. No se identifican patologías estructurales.

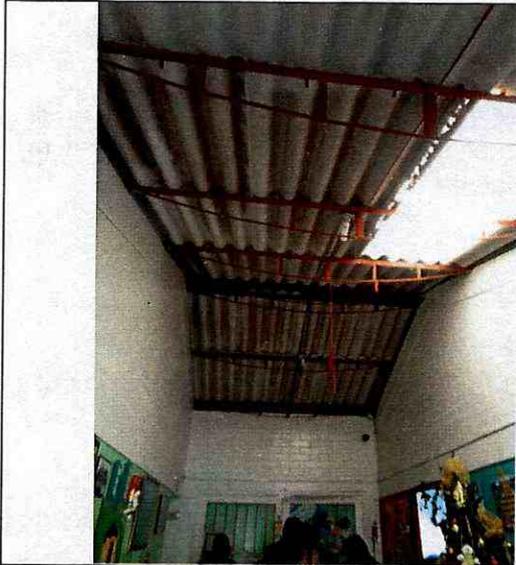
Durante la inspección visual realizada al interior del Jardín Infantil se evidenciaron algunas fisuras leves, pérdida de pañete y pérdida de mortero de pega entre bloques en muros perimetrales, igualmente se evidencian humedades en la cubierta de la edificación así como filtraciones en muros perimetrales. En general los daños se pueden asociar a la falta de mantenimiento de la misma. (Ver Fotografías 5 y 6).

Fotografía 5. Vista de humedades en la cubierta de la edificación del Jardín Infantil del Barrio Compartir I en la Calle 136 C No. 152 F – 44, en el Sector Catastral Tibabuyes Norte de la Localidad de Usaquén

- Al responsable y/o responsables del Jardín Infantil del Barrio Compartir emplazado en el predio de la Carrera 136 C No. 152 F – 44, Sector Catastral Sabanas de Tibabuyes de la Localidad de Suba, adelantar las obras de mantenimiento y/o reparación de los elementos que la conforman y que presentan daños. Actividades en las que deberá contarse con apoyo de personal idóneo, y cumplir los niveles de seguridad exigidos por la normatividad vigente, para lo cual se deben tramitar los permisos y licencias respectivos.

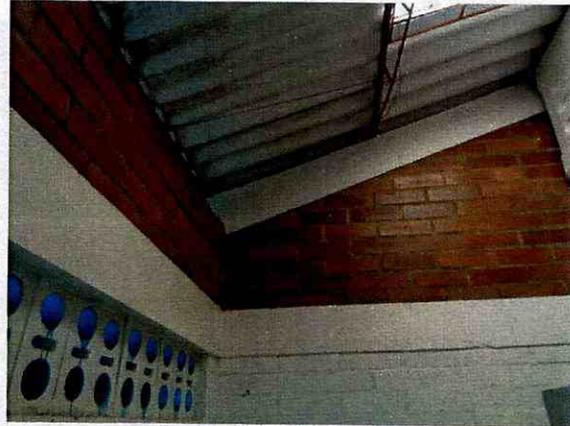
Fotografía 5. Vista de pérdida de mortero de pega entre bloques que conforman muro de cerramiento de la edificación del Jardín Infantil del Barrio Compartir I en la Calle 136 C No. 152 F – 44, en el Sector Catastral Tibabuyes Norte de la Localidad de Usaquén

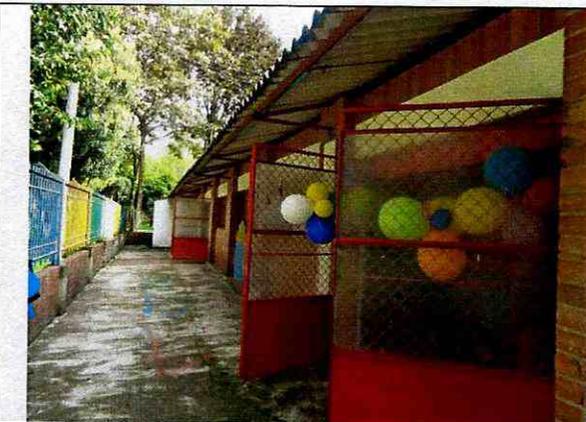
Al exterior de la edificación se observa el escalonamiento de un sendero peatonal en concreto y las deformaciones del terreno en la parte frontal del predio, el cual se encuentra ubicado junto a dos individuos arbóreos de porte superior a los 8 m, por lo cual estos daños pueden estar asociados al enraizamiento de los individuos arbóreos, situación que no presenta un avance significativo con respecto a lo descrito en el DI-11032. En la parte posterior del predio se observan pequeñas deformaciones del terreno posiblemente por filtración desde el cuerpo de agua que se encuentra a menos de 50 m (Ver Fotografías 7 y 8).

Fotografía 5. Vista de deformación del terreno en la parte posterior del predio de la Calle 136 C No. 152 F – 44, en el Sector Catastral Tibabuyes Norte de la Localidad de Usaquén.

- A la Secretaria Distrital de Ambiente, realizar una valoración del potencial de succión de los árboles localizados en la zona verde frente al Jardín Infantil Compartir I emplazado en el predio de la Carrera 136 C No. 152 F – 44, Sector Catastral Sabanas de Tibabuyes de la Localidad de Suba y determinen las acciones requeridas para limitar o detener los procesos de asentamientos diferenciales de las edificación y vías del sector en comento, en caso que se determine que existe una relación entre dichos asentamientos y los individuos arbóreos cercanos al emplazamiento de las mismas.

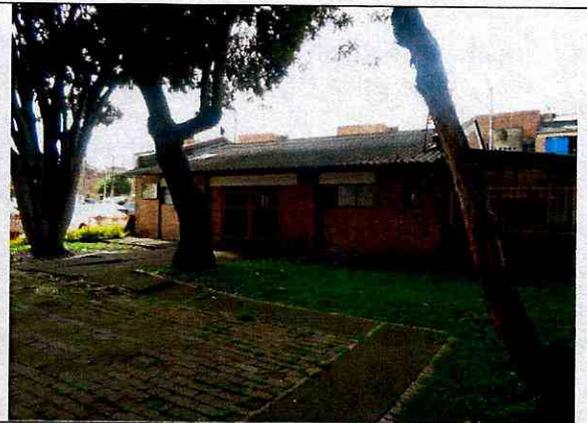
Fotografía 6. Vista del escalonamiento de sendero peatonal en concreto en la parte frontal del predio de la Calle 136 C No. 152 F – 44, en el Sector Catastral Tibabuyes Norte de la Localidad de Usaquén.

SI	x	NO	¿CUAL?	Deformación del terreno y escalonamiento de losas de concreto que conforman la zona común en la parte frontal del predio de la Carrera 136 C No. 152 F - 44
----	---	----	--------	---
