DIAGNÓSTICO TÉCNICO DI-11181
SUBDIRECCIÓN DE ANÁLISIS DE RIESGOS Y EFECTOS DE CAMBIO CLIMÁTICO
COORDINACIÓN DE ASISTENCIA TÉCNICA
RADICADO IDIGER 2017ER20178

DIRECCIÓN	Carrera 10 Este No. 76 Sur - 20 Bloque C Int. 1 Apto. 102 y Apto. 602	ÁREA DIRECTA			100 m ²		
SECTOR CATASTRAL	Bolonia 1	POBLACIÓN ATENDIDA			8		
UPZ	57 – Gran Yomasa	FAMILIAS	2	ADULTOS	6	NIÑOS	1
LOCALIDAD	5 – Usme	PREDIOS EVALUADOS			1		
CHIP	AAA0251DKAW AAA0251DKYN	OFICIO REMISORIO			CR-28868

Estructural: Daños leves

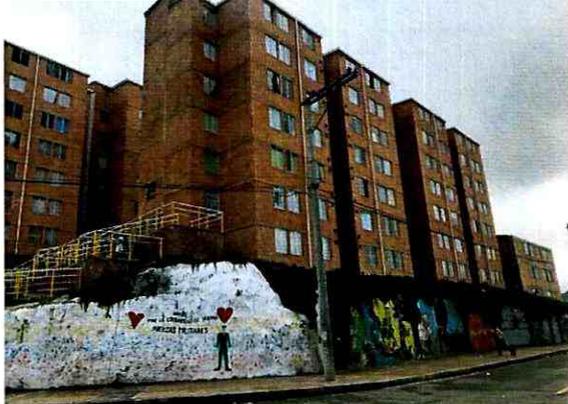
El sector cuenta con servicios públicos y con vías de acceso pavimentadas. El relieve del terreno corresponde a una ladera de pendiente moderada (25° inclinación aproximadamente), sobre la cual se realizaron taludes de cortes y rellenos de origen antrópico para el emplazamiento de las edificaciones y vías del sector, dibujando una geometría de terrazas escalonadas. (Ver Fotografía 1)

<p>Fotografía 1. Urbanización Rincón de Bolonia ubicado en la Carrera 10 Este No. 76 Sur - 20, del Sector Catastral Bolonia de la Localidad de Usme.</p>	<p>Fotografía 2. Fachada del bloque C, en la Urbanización Rincón de Bolonia</p>

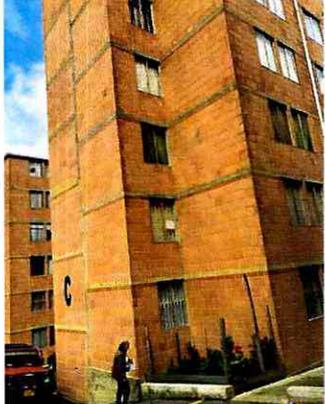
La Urbanización Rincón de Bolonia está conformada por bloques de apartamentos de siete (7) pisos, con sistema estructural de muros de carga, en mampostería y cierre de cubierta en tejas de fibrocemento apoyadas en perfiles metálicos. (Ver Fotografía 2)

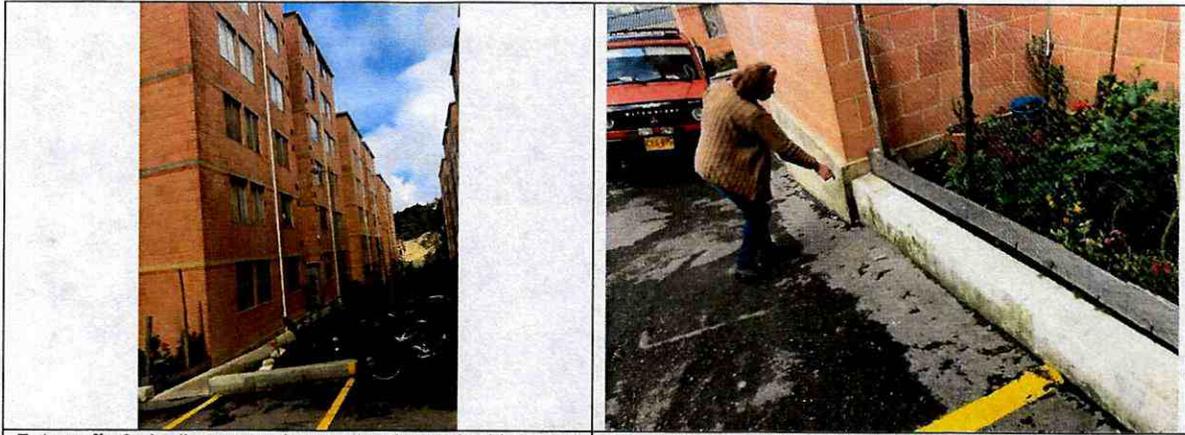
El sendero peatonal que se ubica frente a los Bloques C y D, está conformado una parte en concreto contiguo a un jardín (Ver Fotografía 3 y 4), lo que facilita la filtración de agua, dado que no se observan obras para el manejo de aguas.

Fotografía 3. Jardines y sendero peatonal entre los bloques B y C.

Fotografía 4. Jardín en el primer nivel del Bloque C, contiguo al apartamento 102.

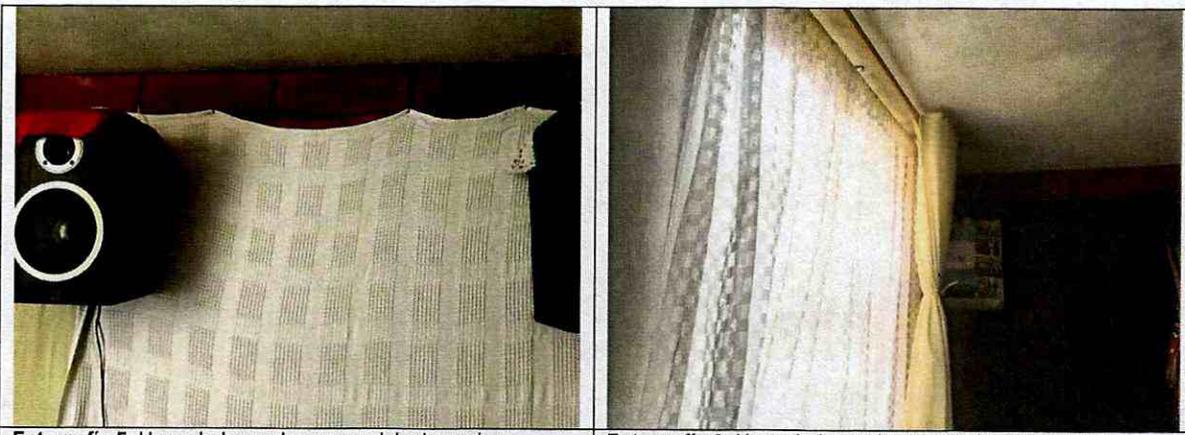
En general al interior de los apartamentos visitados, con base en la inspección visual se identifican patologías estructurales relacionadas principalmente con fisuras casi imperceptibles en muros divisorios; igualmente, se evidencian filtraciones de agua, eflorescencias en cielos rasos y malos olores por humedades, situación que se aprecia más en los apartamentos ubicados en el primer nivel, en este caso en el apartamento 102.

Los daños se deben posiblemente a la falta de medidas adecuada para el manejo y control de aguas superficiales y subsuperficiales, posiblemente por daños en las redes hidráulicas internas en las edificaciones, la ausencia de un cielorraso en los apartamentos del ultimo nivel, en este caso apartamento 602, y a la falta de mantenimiento.

Fotografía 5. Humedades en los muros del primer piso.

Fotografía 6. Humedades en los muros del primer piso.

- Al responsable y/o responsables la Urbanización Rincón de Bolonia de la Urbanización Rincón de Bolonia, Carrera 10 Este No. 76 Sur - 20 del Sector Catastral Bolonia de la Localidad de Usme, se recomienda realizar con el acompañamiento del personal idóneo, una verificación de las redes hidráulicas con el fin de evitar que sigan presentando filtraciones al interior de las edificaciones.
- Al responsable y/o responsables de los apartamentos 102 y 602 del Interior 1 del Bloque C de la Urbanización Rincón de Bolonia, Carrera 10 Este No. 76 Sur - 20 del Sector Catastral Bolonia de la Localidad de Usme, hacer un seguimiento permanente de las condiciones de estabilidad de las edificaciones y del terreno con el propósito de desarrollar intervenciones oportunas que impidan la manifestación de situaciones que generen condiciones de riesgo en la infraestructura pública y privada del sector.

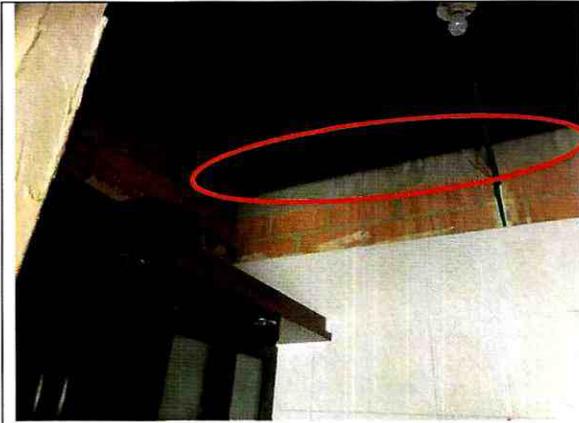
Fotografía 7. Filtraciones en inmediaciones a las vigas canales perimetrales del apartamento 602.

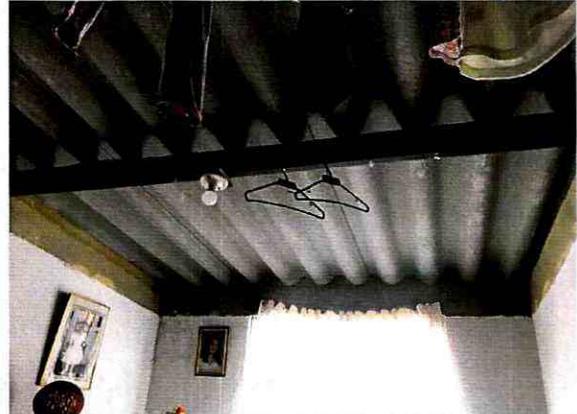
Fotografía 8. Cubierta del bloque C en el apartamento 602.

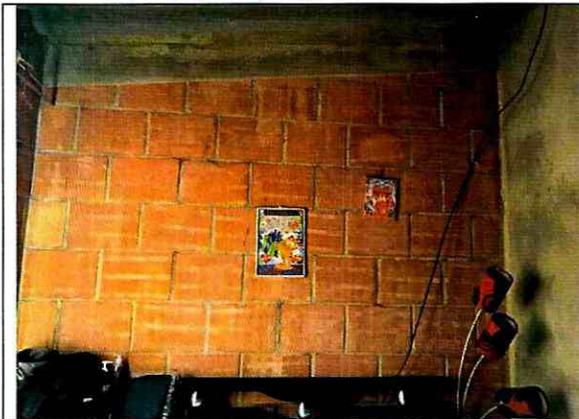
Fotografía 9. Humedades en los muros exteriores del apartamento 602

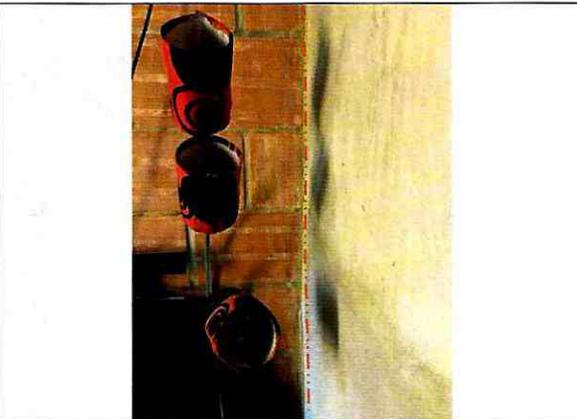
Fotografía 10. Fisura longitudinal en el muro del costado sur en el apartamento 602.
