**DIAGNÓSTICO TÉCNICO DI-11183**  
**SUBDIRECCIÓN DE ANÁLISIS DE RIESGOS Y EFECTOS DE CAMBIO CLIMÁTICO**  
**COORDINACIÓN DE ASISTENCIA TÉCNICA**  
**RADICADO IDIGER 2017ER17997**

<b>DIRECCIÓN</b>	Calle 76 A Sur No. 74 A-11 (Lotes 17 Manzana 35) CT-4862	<b>ÁREA DIRECTA</b>	200 m <sup>2</sup> Aprox.				
<b>BARRIO</b>	Caracolí.	<b>POBLACIÓN ATENDIDA</b>	0				
<b>UPZ</b>	69 – Ismael Perdomo.	<b>FAMILIAS</b>	0	<b>ADULTOS</b>	0	<b>NIÑOS</b>	0
<b>LOCALIDAD</b>	19 – Ciudad Bolívar.	<b>PREDIOS EVALUADOS</b>	0				
<b>CHIP</b>	AAA0147WNYN	<b>OFICIO REMISORIO</b>	CR-28874.

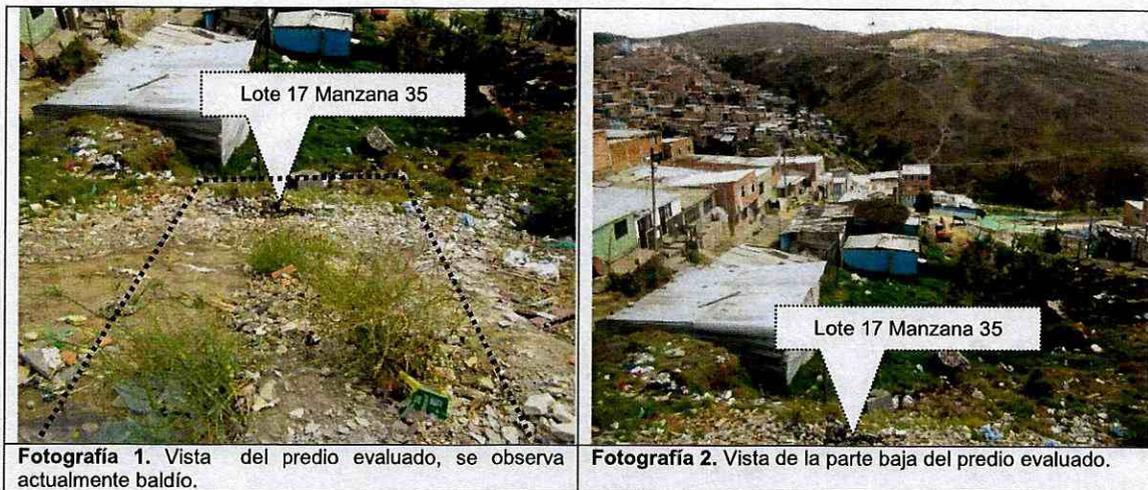
El sector cuenta con algunos servicios públicos y sus vías de acceso son pavimentadas. El relieve del terreno corresponde a una ladera de pendiente fuerte (cercana a la 45° inclinación), sobre la cual se realizaron cortes y rellenos de origen antrópico para el emplazamiento de las viviendas y vías del sector, dibujando una geometría de terrazas escalonadas (ver fotografía 1).

El predio evaluado, corresponde actualmente a un lote baldío (no existe ningún tipo de vivienda y/o construcción), se observa que sobre el mismo se ha recubierto parcialmente por escombros, no se observan obras de manejo de aguas de escorrentía en el predio (ver fotografía 1 y 2).
