DIAGNÓSTICO TÉCNICO DI-11185
SUBDIRECCIÓN DE ANÁLISIS DE RIESGOS Y EFECTOS DE CAMBIO CLIMÁTICO
COORDINACIÓN DE ASISTENCIA TÉCNICA
RAD IDIGER 2017ER17836 EVENTO SIRE 4840190

DIRECCIÓN	Calle 164 B con Carrera 3	ÁREA DIRECTA	1050 m ² .				
SECTOR CATASTRAL	Barrancas Oriental Rural	POBLACIÓN ATENDIDA	12				
UPZ	11 – San Cristóbal Norte.	FAMILIAS	3	ADULTOS	7	NIÑOS	5
LOCALIDAD	01 – Usaquén.	PREDIOS EVALUADOS	3				
COORDENADAS	Punto 1 X:106529.22 Y:115865.19 Punto 2 X:106505.28 Y:115831.59	OFICIO REMISORIO	CR – 28884.

Movimiento en masa: Deslizamiento local.

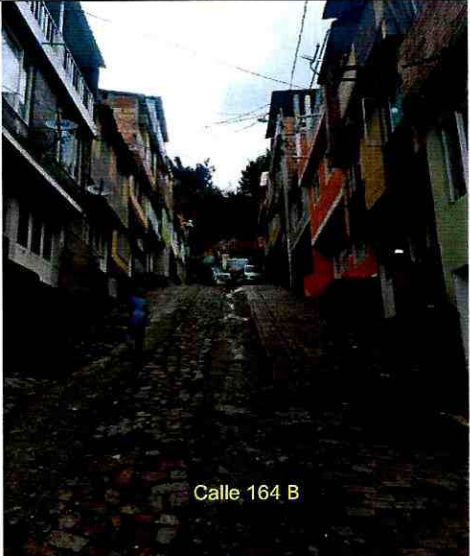
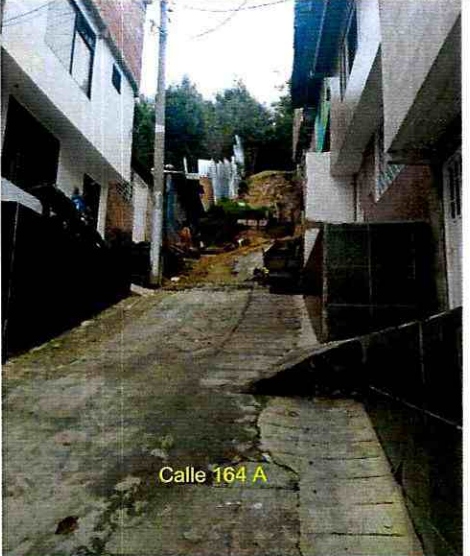
<p style="text-align: center;">Calle 164 A</p>
<p>Fotografía 1. Vista de la Calle 164 B, entre la Carrera 3 y la Carrera 3 A, por donde se accede al sector valorado a la altura de a Carrera 3 entre la Calle 134 A y la Calle 164 B, en el Sector Catastral Barrancas Oriental Rural de la Localidad Localidad Usaquén.</p>	<p>Fotografía 2. Vista del sector ubicado a la altura de la Calle 164 A con Carrera 3 en el Sector Catastral Barrancas Oriental Rural de la Localidad Localidad Usaquén.</p>

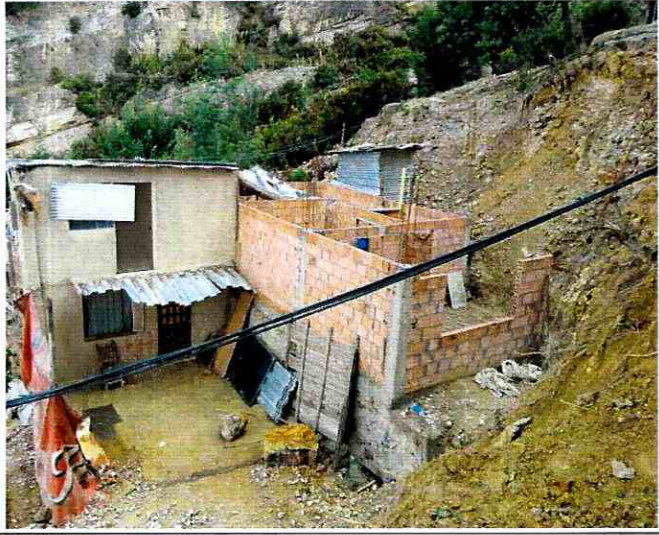
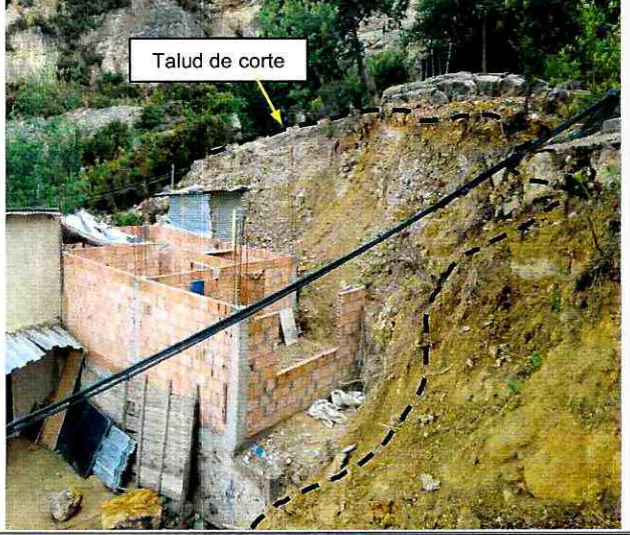
En el punto con coordenadas de localización: Punto 1 X:106529.22 Y:115865.19, ubicado hacia la parte alta de la ladera se identifican dos edificaciones (*ver fotografía 3*), la primera de dos (2) niveles bajo un sistema estructural de mampostería simple con placa de entepiso en concreto reforzado y cubierta en tejas de zinc apoyadas sobre correas de madera; la segunda edificación al momento de la vista se encuentra en proceso de construcción del primer nivel bajo un sistema estructural de mampostería confinada. Para el emplazamiento de las mencionadas edificaciones se han desarrollado cortes en terreno por lo que al costado oriental de las mismas se identifica un talud de corte con pendiente cercana a los 70° y una altura entre 3 m y 4 m en una longitud de 20 m, sin medidas de estabilización ni sistemas para el manejo de aguas de escorrentía superficial (*ver fotografía 4*).

<p style="text-align: center;">Talud de corte</p>
<p>Fotografía 3. Edificaciones ubicadas en la parte alta de la ladera en el punto con coordenadas de localización Punto 1 X:106529.22 Y:115865.19. Se observa una con dos niveles y otra en proceso de construcción.</p>	<p>Fotografía 4. Talud de corte implementado para el emplazamiento de las edificaciones localizadas en el punto con coordenadas de localización Punto 1 X:106529.22 Y:115865.19.</p>

- En el punto con coordenadas de localización Punto 1 X:106529.22 Y:115865.19, de no desarrollarse acciones orientadas a garantizar la estabilidad del talud de corte implementado para el emplazamiento de las dos edificaciones ubicadas en dicho punto es posible que se manifiesten condiciones que favorezcan la ocurrencia de movimientos en masa de carácter local que pudiesen llegar a impactar los elementos que la conforman dichas edificaciones generando daños de consideración en las mismas.

- La estabilidad de las dos edificaciones ubicadas en el punto con coordenadas de localización Punto 1 X:106529.22 Y:115865.19, en el Sector Catastral Barrancas Oriental Rural de la Localidad Usaquén, no se encuentran comprometidas en la actualidad ante cargas normales de servicio por las condiciones físicas observadas en el terreno donde se emplazan; sin embargo, es posible que con el paso del tiempo las condiciones del talud generado para el emplazamiento de las edificaciones se deterioren gradualmente al punto de favorecer la ocurrencia de desprendimientos de material que podrían impactar las edificaciones en cuestión y generar daños en los elementos que las conforman.

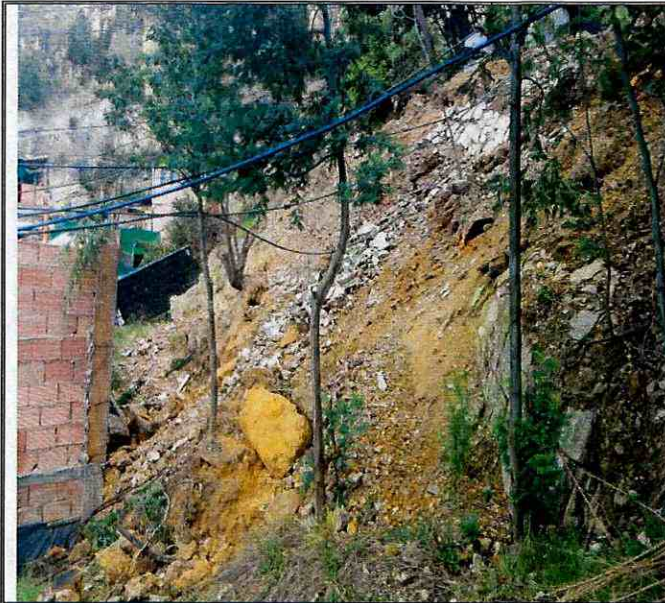
Fotografía 5. Desprendimientos de material rocoso desde la ladera ubicada al costado oriental de las dos viviendas ubicadas en el punto con coordenadas de localización Punto 2 X:106505.28 Y:115831.59

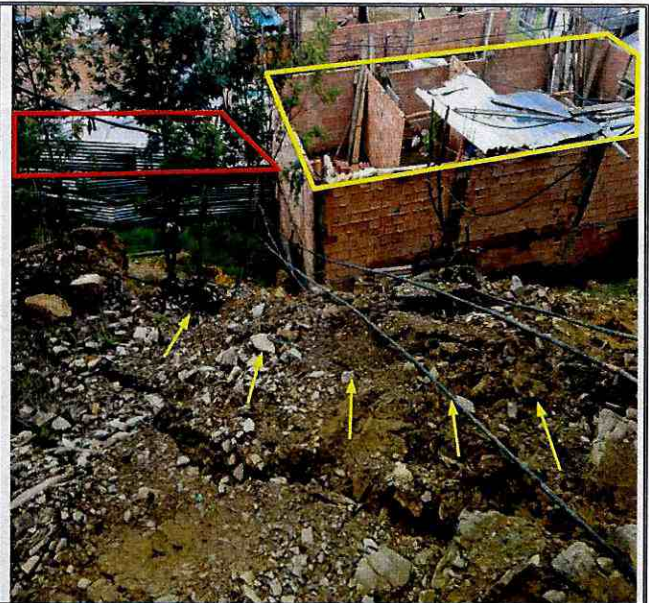
En el punto con coordenadas de localización: Punto 2 X:106505.28 Y:115831.59, ubicado hacia la parte alta de la ladera a la altura de la Carrera 3 entre la Calle 164 A y la Calle 164 B, se identifican dos edificaciones (*ver fotografía 6*), una sobre la Calle 164 B, de un (1) nivel (*ver fotografía 9*), bajo un sistema estructural de mampostería parcialmente confinada con cubierta en losa de concreto reforzado a modo de terraza y en proceso de construcción de un segundo nivel y una segunda vivienda sobre la Calle 164 A (*ver fotografía 10*), construida en madera y láminas metálicas con un cerramiento perimetral en láminas de zinc. Para el emplazamiento de las mencionadas viviendas se han implementado taludes de corte de pendiente vertical con alturas entre 1.5 m y 3 m en longitudes entre 10 m y 15 m aproximadamente, sin medidas de contención ni manejo de aguas de escorrentía superficial y subsuperficial. Hacia la parte alta de las viviendas y los taludes, sobre la ladera que al parecer correspondía a un antiguo frente de explotación de materiales, se identifican desprendimientos de material rocoso de menor volumen que se han ido depositando entre las viviendas y la ladera (*ver fotografía 5*); de igual forma, se observan grietas de tracción con aberturas entre 2 cm y 3 cm a lo largo de 10 m aproximadamente, conformando un movimiento en masa de carácter local con un volumen de material inestable cercano a los 25 m³, en dirección hacia las mencionadas viviendas (*ver fotografías 6 y 7*).

Fotografía 6. Viviendas ubicadas en la parte alta de la ladera en el punto con coordenadas de localización Punto 2 X:106505.28 Y:115831.59, expuestas al movimiento en masa identificado en la zona. Se observan las grietas de tracción.

- La estabilidad y habitabilidad de las viviendas evaluadas en el punto con coordenadas de localización Punto 2 X:106505.28 Y:115831.59, en el Sector Catastral Barrancas Oriental Rural, se encuentran comprometidas en la actualidad por el movimiento en masa de carácter local ubicado al costado oriental de las mismas, dado los daños severos que se pueden presentar en los elementos que conforman dichas viviendas producto del impacto de materiales provenientes del mencionado movimiento en masa.

- Recomendación de evacuación de la vivienda ubicada en el punto con coordenadas de localización Punto 2 X:106505.28 Y:115831.59, en el Sector Catastral Barrancas Oriental Rural de la Localidad Usaquén y cuya dirección al parecer corresponde a la Calle 164 B con Carrera 3 – 13, según los vecinos del sector, ya que los responsables no brindan información. Acción desarrollada mediante el Acta No. 1381 del 08 de Noviembre de 2017.

- Recomendación de evacuación de la vivienda ubicada en el punto con coordenadas de localización Punto 2 X:106505.28 Y:115831.59, en el Sector Catastral Barrancas Oriental Rural de la Localidad Usaquén, ubicada en la zona frontal del predio de la Calle 164 A No. 13 - 47. Acción desarrollada mediante el Acta No. 1382 del 08 de Noviembre de 2017.

- A los responsables de la vivienda ubicada en el punto con coordenadas de localización Punto 2 X:106505.28 Y:115831.59, en el Sector Catastral Barrancas Oriental Rural de la Localidad Usaquén y cuya dirección al parecer corresponde a la Calle 164 B con Carrera 3 – 13, según los vecinos del sector, ya que los responsables no brindan información, mantener la recomendación de evacuación emitida por el IDIGER el día 8 de Noviembre de 2017.

- A los responsables de la vivienda ubicada en el punto con coordenadas de localización Punto 2 X:106505.28 Y:115831.59, en el Sector Catastral Barrancas Oriental Rural de la Localidad Usaquén, ubicada en la zona frontal del predio de la Calle 164 A No. 13 - 47, mantener la recomendación de evacuación emitida por el IDIGER el día 8 de Noviembre de 2017.

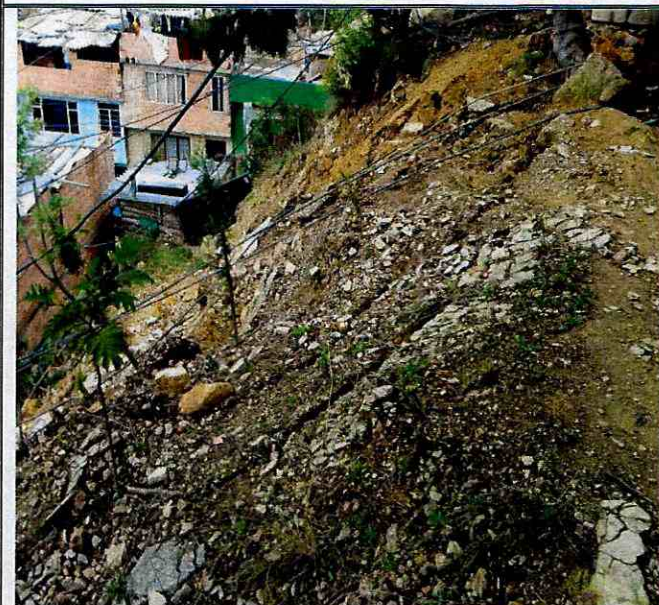
Es posible que el movimiento en masa observado se encuentre relacionado con las intervenciones antitécnicas desarrolladas para el emplazamiento de las viviendas ubicadas en la parte baja de dicho movimiento, que probablemente han desconfinado el terreno; a su vez, la filtración de aguas al terreno dado el sistema de distribución ubicado en la zona,

Fotografía 7. Grietas de tracción ubicadas en la parte alta de la ladera ubicada al costado oriental de las viviendas localizadas en el punto con coordenada de localización Punto 2 X:106505.28 Y:115831.59.

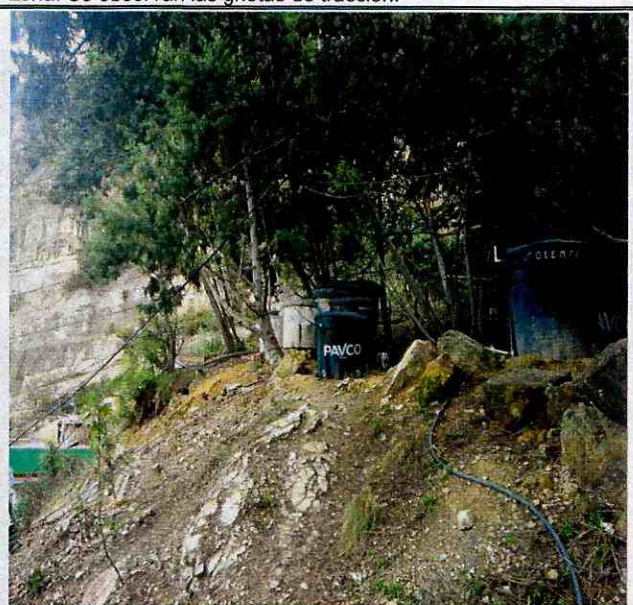
Hacia la parte alta de la ladera en la zona donde se identifican grietas de tracción se ubican una serie de tanques para almacenamiento y distribución de agua hacia las viviendas del sector (*ver fotografía 8*), en donde se identifican fugas que filtran agua hacia la ladera. En el mismo punto se ubican árboles con alturas cercanas a los 10 m, algunos de estos manifiestan pérdida de verticalidad en dirección a las viviendas valoradas.

ha sido un factor contribuyente en la manifestación de dicho movimiento, lo cual no es posible precisar con base en la inspección visual.

Fotografía 8. Tanques para almacenamiento y distribución de agua ubicados en la parte alta de la ladera evaluada en el punto con coordenadas de localización Punto 2 X:106505.28 Y:115831.59.

- A la Secretaría Distrital de Ambiente desde sus respectivas competencias, desarrollar la valoración de los individuos arbóreos ubicados en la parte alta del punto con coordenadas de localización Punto 2 X:106505.28 Y:115831.59, en el Sector Catastral Barrancas Oriental Rural de la Localidad Usaquén y realizar las acciones a las que haya lugar, con el propósito de evitar el volcamiento de algunos individuos arbóreos que presentan pérdida de verticalidad y que podrían caer sobre las viviendas evaluadas.

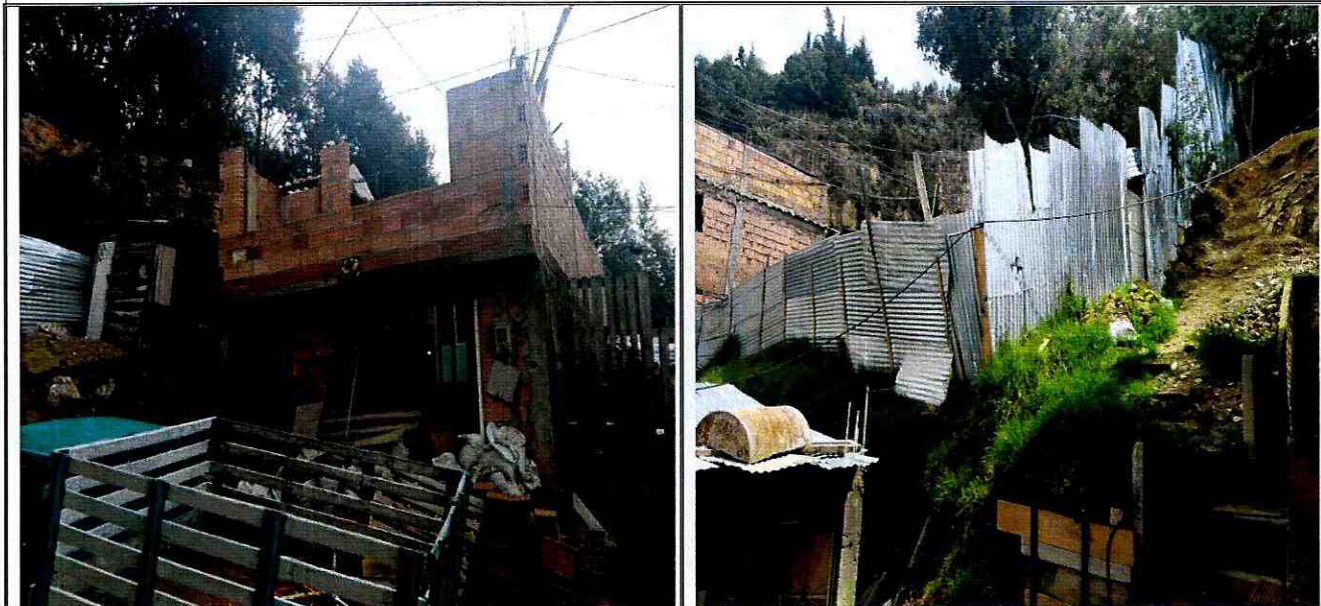
Fotografía 9. Vivienda ubicada en la parte alta de la ladera en el punto con coordenadas de localización Punto 2 X:106505.28 Y:115831.59, sobre la Calle 164 B, expuesta al movimiento en masa valorado.

Fotografía 10. Vivienda ubicada en la parte alta de la ladera en el punto con coordenadas de localización Punto 2 X:106505.28 Y:115831.59, sobre la Calle 164 A, expuesta al movimiento en masa valorado.

- De no garantizarse la evacuación de las viviendas evaluadas y ubicadas en el punto con coordenadas de localización Punto 2 X:106505.28 Y:115831.59, a la altura de la Carrera 3 entre la Calle 164 A y la Calle 164 B, es posible que la integridad física de los habitantes se vea comprometida ante los daños severos que se puedan presentar en dichas viviendas por el impacto de materiales producto del movimiento en masa que se manifiesta en el punto.
