DIAGNÓSTICO TÉCNICO DI – 11188
SUBDIRECCIÓN DE ANÁLISIS DE RIESGOS Y EFECTOS DE CAMBIO CLIMÁTICO
COORDINACIÓN DE ASISTENCIA TÉCNICA
RADICADO IDIGER 2017ER18471

DIRECCIÓN	Carrera 28 B N° 73-04	ÁREA DIRECTA	200 m ²		
SECTOR CATASTRAL	Alcazares Norte	POBLACIÓN ATENDIDA	1		
UPZ	98-Los Alcázares	FAMILIAS	1	ADULTOS	1
LOCALIDAD	12-Barrios Unidos	PREDIOS EVALUADOS	1		
CHIP	AAA0086SPDE	OFICIO REMISORIO	CR-28890

Estructural Leve

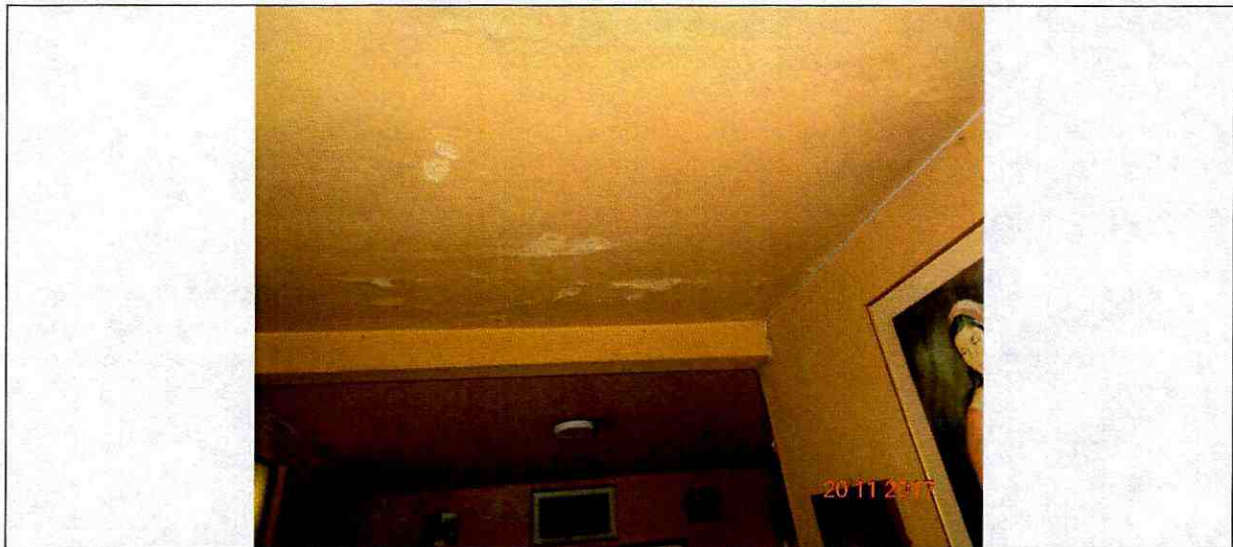
En el predio evaluado se emplaza una vivienda de uso mixto (residencial y comercial) de 3 niveles en la parte frontal y 2 niveles en la parte posterior de la vivienda, construida en mampostería simple, placa de entrepiso en concreto con más de 30 años de construida. Se realiza verificación al interior de la vivienda, donde se identifican en los muros perimetrales y divisorios del costado occidental del primer y segundo y en la placa de entrepiso humedades que generan desprendimiento del revestimiento (pañete y pintura), debido a filtración de agua desde la cubierta.

por la alcaldía local, lo que ha generado que no se hayan finalizado los arreglos en la cubierta y se presenten filtraciones al interior de la vivienda.

Fotografía 1: Se observa las humedades que se presenta en la placa de entrepiso hacia el costado occidental.

- Al responsable y/o responsables de la vivienda emplazada en el predio de Carrera 28 B N° 73-04, de la localidad de Barrios Unidos, realizar las acciones pertinentes al mantenimiento de la vivienda allí existente, con el propósito de garantizar durante la vida útil del inmueble, las condiciones adecuadas para su uso.
- A la Alcaldía Local de Barrios Unidos, realizar seguimiento a la recomendación impartida en el presente documento, con el fin de evitar cualquier condición de riesgo para las personas que habita y/o laboran en el predio evaluado.

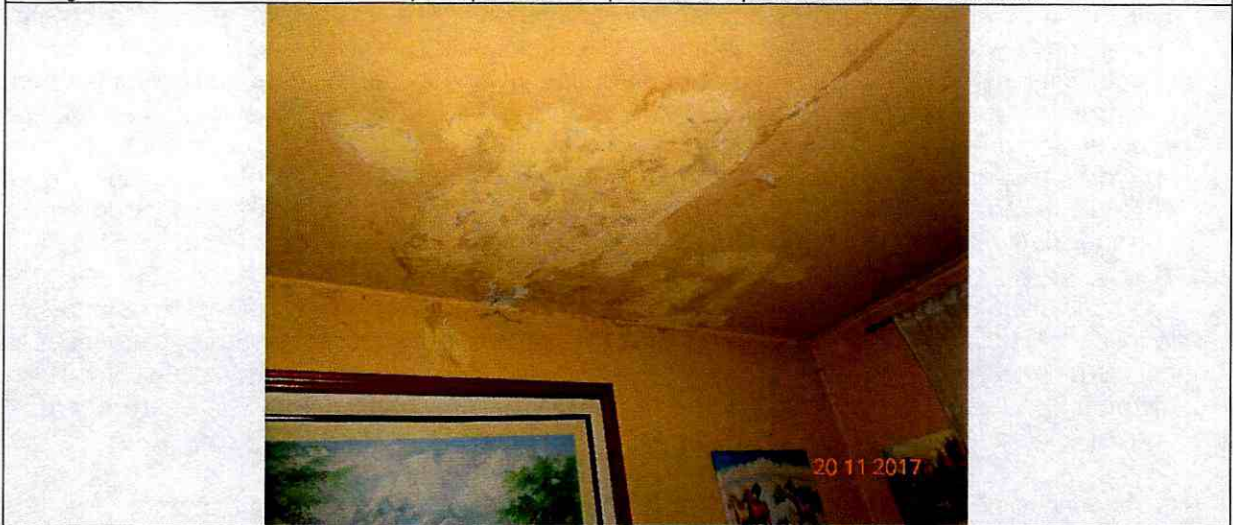
Fotografía 2: Se observa las humedades que se presenta en la placa de entrepiso hacia el costado occidental.
