DIAGNÓSTICO TÉCNICO DI-11195
SUBDIRECCIÓN DE ANÁLISIS DE RIESGOS Y EFECTOS DE CAMBIO CLIMÁTICO
COORDINACIÓN DE ASISTENCIA TÉCNICA
RADICADO IDIGER 2017ER18257

DIRECCIÓN	Carrera 18 T No. 67 C-59 Sur	ÁREA DIRECTA	50 m ² aprox.				
BARRIO	Juan Pablo II.	POBLACIÓN ATENDIDA	3				
UPZ	67 – El Lucero.	FAMILIAS	1	ADULTOS	3	NIÑOS	0
LOCALIDAD	19 – Ciudad Bolívar.	PREDIOS EVALUADOS	1				
CHIP	S-I.	OFICIO REMISORIO	CR-28899.

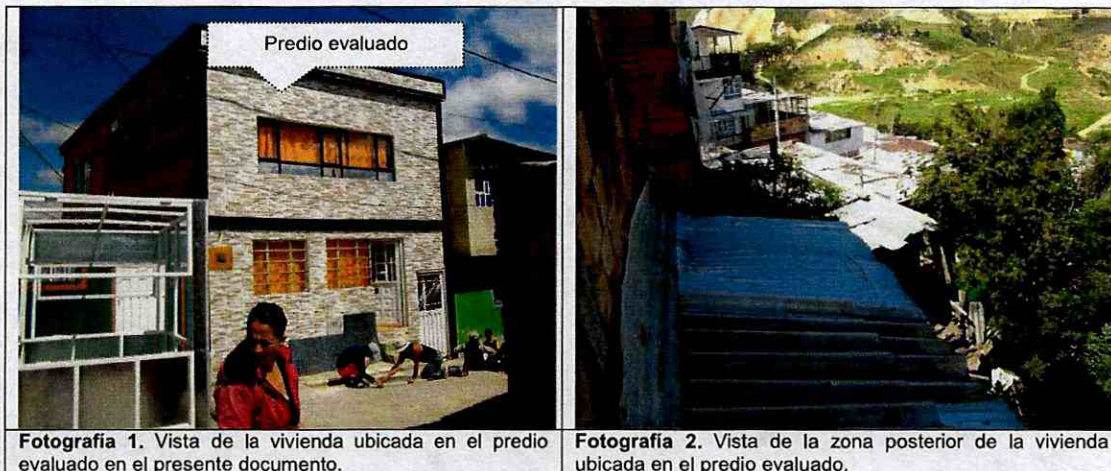
En el predio de la referencia se ubica una vivienda de uso residencial, que corresponde a una construcción de dos (2) niveles, construida en muros de carga en mampostería de arcilla cocida parcialmente confinada (deficiencia constructiva, ver fotografía 1). La vivienda presenta en términos globales un buen estado de conservación (ver fotografías 2 a 4), no se observan daños estructurales importantes, tales como grietas, pérdida de verticalidad, asentamientos diferenciales, tampoco se observan movimientos en masa activos en el terreno.

- La vivienda ubicada en el predio evaluado, puede presentar daños importantes ante la acción de cargas dinámicas como el sismo, dadas las deficiencias constructivas que expone; situación anterior que no es posible precisar con base en la inspección visual realizada.

- Al responsable y/o responsables de la vivienda ubicada en el predio evaluado en el presente documento, en el Barrio Juan Pablo II de la Localidad Ciudad Bolívar, se recomienda implementar acciones para el mantenimiento, mejoramiento y/o reforzamiento de la vivienda, garantizando que se cumplan los requerimientos establecidos en el Decreto No. 926 del 19 de marzo de 2010 y el Decreto No. 340 del 13 Febrero de 2012, Reglamento Colombiano de Construcción Sismo Resistente NSR-10 de acuerdo con la normatividad vigente, con el ánimo de garantizar durante la vida útil las condiciones más adecuadas para su uso.

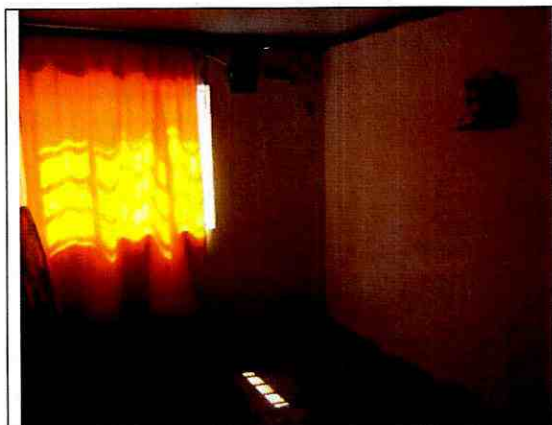
Fotografía 3. Vista interior de la vivienda evaluada, se observa un buen estado de conservación.

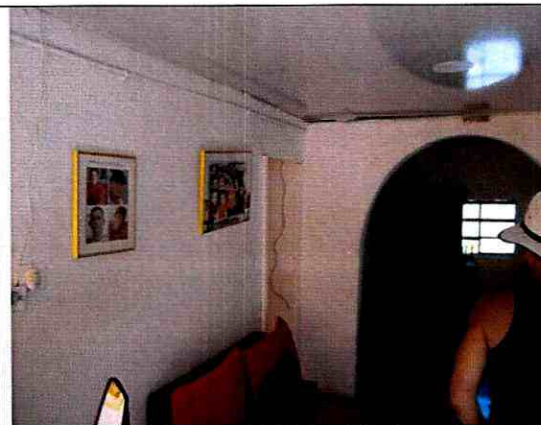
Fotografía 4. Vista interior de la vivienda evaluada, se observa un buen estado de conservación.
