**DIAGNÓSTICO TÉCNICO DI-11200**  
**SUBDIRECCIÓN DE ANÁLISIS DE RIESGOS Y EFECTOS DE CAMBIO CLIMÁTICO**  
**COORDINACIÓN DE ASISTENCIA TÉCNICA**  
**RADICADO IDIGER No. 2017ER19315**

Estructural: Clasificación de daño Leve, generado por incendio.

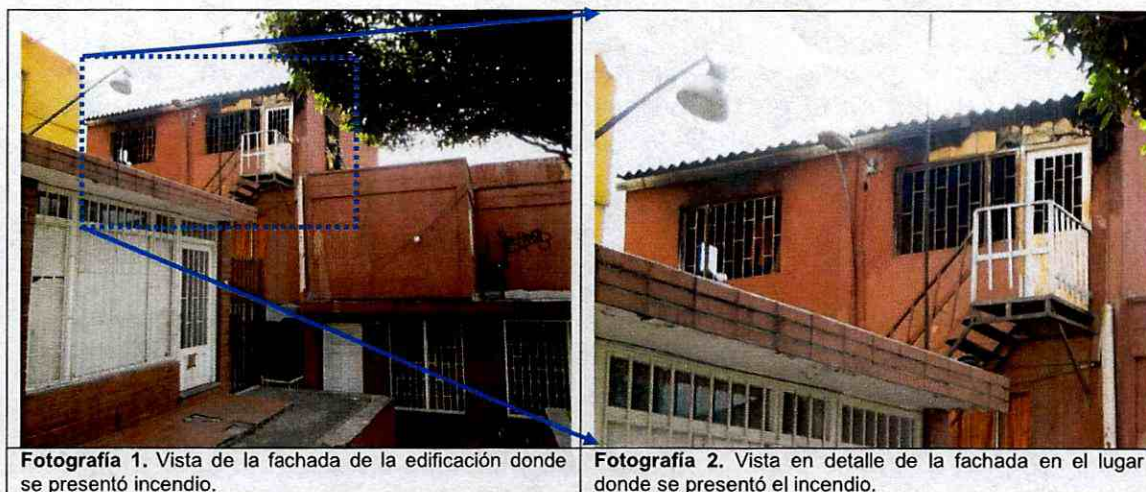
El incendio afecta principalmente elementos no estructurales, como recubrimiento de muros en mortero ("pañete y/o estuco"), cielos rasos y pisos del 3 nivel, además de todo el mobiliario. También se observa que una fracción de los muros interiores del 3 nivel presentan grietas y algunos elementos de soporte de la cubierta (cerchas), presentan deformación (actualmente el 3 nivel se encuentra deshabitado). En el segundo nivel, no se observan daños importantes en elementos estructurales y no estructurales, como tampoco sobre los apartamentos contiguos al sitio donde se presentó el incendio.

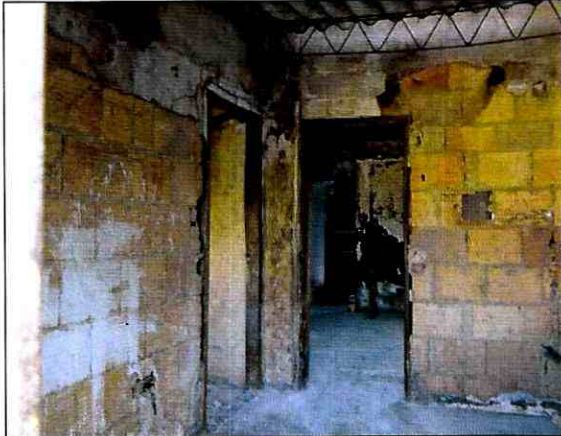
Las causas de los daños evidenciados en predio de la referencia, están asociados a los cambios de temperatura abruptos, generados por el incendio que tuvo lugar en la edificación evaluada.

**Fotografía 3.** Vista de espacio interior del 3 nivel, donde se observa daños en muros y cubierta.

- Al responsable y/o responsables del tercer nivel de la edificación evaluada, realizar el retiro controlado de los elementos afectados, con el apoyo de personal idóneo, cumpliendo los niveles de seguridad correspondientes.

- Al responsable de la situación de emergencia, en caso de no existir restricciones, adelantar las intervenciones tendientes a reparar o rehabilitar los elementos estructurales y no estructurales de la edificación evaluada, que pudiesen ser afectados por el incendio que tuvo lugar en el tercer nivel, con el fin de devolverle a dichos espacios las condiciones de estabilidad estructural, habitabilidad y/o funcionalidad originales. Actividades en las que deberá constarse con apoyo de personal idóneo, y cumplir los niveles de seguridad exigidos por la normativa, o en el Decreto No. 926 del 19 de marzo de 2010 y el Decreto No. 340 del 13 Febrero de 2012, Reglamento Colombiano de Construcción Sismo Resistente NSR-10, para lo cual se deben tramitar los permisos y licencias respectivos.

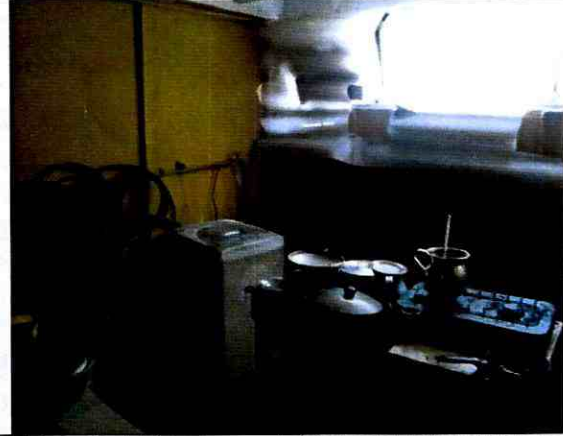
**Fotografía 4.** Vista de espacio interior del 1 nivel, donde se observa daños en muros y cubierta.
