DIAGNÓSTICO TÉCNICO DI-11208
SUBDIRECCIÓN DE ANÁLISIS DE RIESGOS Y EFECTOS DE CAMBIO CLIMÁTICO
COORDINACIÓN DE ASISTENCIA TÉCNICA
RADICADO IDIGER 2017ER18198

DIRECCIÓN	Calle 138 No. 19 - 49	ÁREA DIRECTA			1300 m ² .		
SECTOR CATASTRAL	Los Cedros	POBLACIÓN ATENDIDA			60		
UPZ	13 – Los Cedros.	FAMILIAS	-	ADULTOS	-	NIÑOS	-
LOCALIDAD	01 – Usaquén.	PREDIOS EVALUADOS			1		
CHIP	AAA0113AADE	OFICIO REMISORIO			CR – 28966.

Estructural: Daño leve

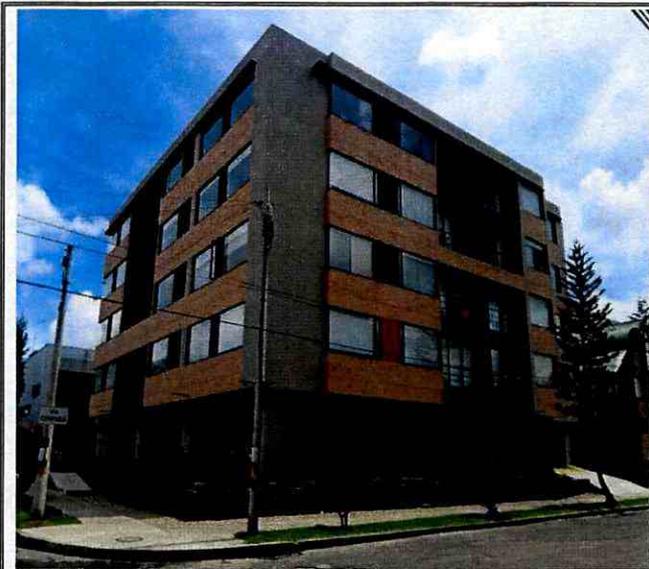
El edificio ANKARA 138 P.H., corresponde a una construcción de cinco (5) niveles (ver fotografías 1 y 2), bajo un sistema estructural de pórticos de concreto reforzado, placa de contrapiso en concreto reforzado, placas de entrepiso y cubierta en losas de concreto reforzado. Sobre los muros de fachada del costado nororiental del primer nivel, se identifican algunas fisuras de tendencia vertical, horizontal y diagonal con aberturas de 1 mm en longitudes de 0.5 m a 1.5 m aproximadamente (ver fotografías 3 y 4). No fue posible el ingreso al predio ya que no se encontró quien atendiera la visita técnica. No fue posible establecer contacto telefónico con el solicitante ya que no se suministró por parte del peticionario un numeral para coordinar la visita técnica.

Fotografía 1. Vista del edificio ANKARA 138 P.H., en el predio de la Calle 138 No. 19 – 49, en el Sector Catastral Los Cedros de la Localidad Usaquén.

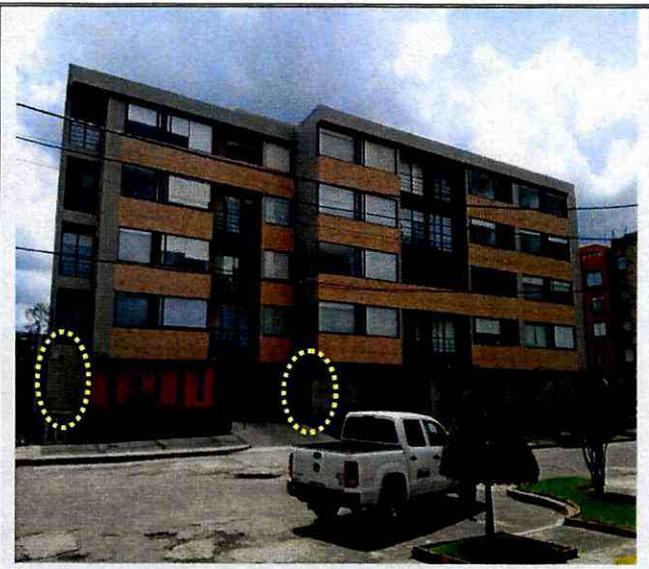
Es posible que los daños leves observados se encuentren relacionados con la presencia de asentamientos diferenciales de la mencionada edificación, lo cual no es posible precisar con base en la inspección visual.

Fotografía 2. Vista del edificio ANKARA 138 P.H., en el predio de la Calle 138 No. 19 – 49, en el Sector Catastral Los Cedros de la Localidad Usaquén. Se observan las zonas con presencia de fisuras.

- Si bien los daños identificados en el exterior del edificio ANKARA 138 P.H., son de carácter leve, así como los que se manifiestan en el radicado de la referencia según el registro fotográfico anexo, de pretenderse conocer el estado actual y detallado de la edificación en mención, ubicada en el predio de la Calle 138 No. 19 - 49, en el Sector Catastral Los Cedros de la Localidad Usaquén, se recomienda al responsable y/o los responsables de la misma desarrollar las acciones pertinentes encaminadas a determinar la capacidad y desempeño de la estructura que se ubica en el mencionado predio, para lo cual es necesario adelantar estudios detallados estructurales y geotécnicos que determinen el nivel de daño que dicha estructura presenta; estudios que deberán determinar el tipo de intervenciones a implementarse con el fin de reparar y llevarlas a los niveles de seguridad requeridos si es pertinente, garantizando que se cumplan los requerimientos establecidos en la Ley 400 de 1997 en el Decreto No. 926 del 19 de marzo de 2010, Reglamento Colombiano de Construcción Sismo Resistente NSR-10, de acuerdo con la normatividad vigente, para lo cual se deben tramitar los permisos y licencias respectivos.

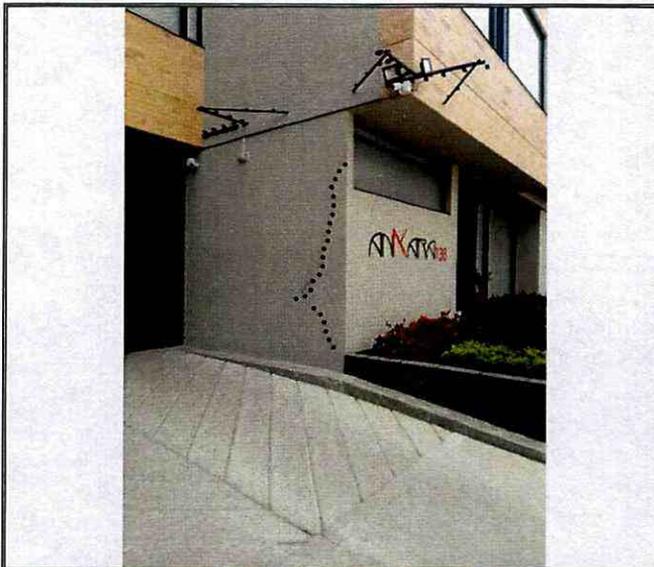
Fotografía 3. Fisuras identificadas en muros de cerramiento del primer nivel, en el costado nororiental del edificio ANKARA 138 P.H., en el predio de la Calle 138 No. 19 – 49, en el Sector Catastral Los Cedros de la Localidad Usaquén.

- Incremento de los daños identificados en el costado nororiental de la fachada del primer nivel del edificio ANKARA 138 P.H., ubicado en el predio de la Calle 138 No. 19 - 49, en el Sector Catastral Los Cedros de la Localidad Usaquén, generando deterioro de las condiciones físicas de los elementos donde se identificaron los mencionados daños leves.

- Al responsable y/o los responsables del edificio ANKARA 138 P.H., ubicado en el predio de la Calle 138 No. 19 - 49, en el Sector Catastral Los Cedros de la Localidad Usaquén, hacer un seguimiento periódico de las condiciones de estabilidad del mismo, con el propósito de desarrollar intervenciones oportunas que impidan la manifestación de situaciones que generen condiciones de riesgo en la infraestructura pública y privada del sector.
- A la Alcaldía Local Usaquén desde sus respectivas competencias, realizar las gestiones pertinentes que conduzcan al desarrollo de un seguimiento periódico de las condiciones de estabilidad de la edificación ubicada en el predio de la Calle 138 No. 19 - 49, en el Sector Catastral Los Cedros de la Localidad Usaquén, con el propósito de que no se materialicen situaciones que atenten contra la seguridad de la ciudadanía del sector.

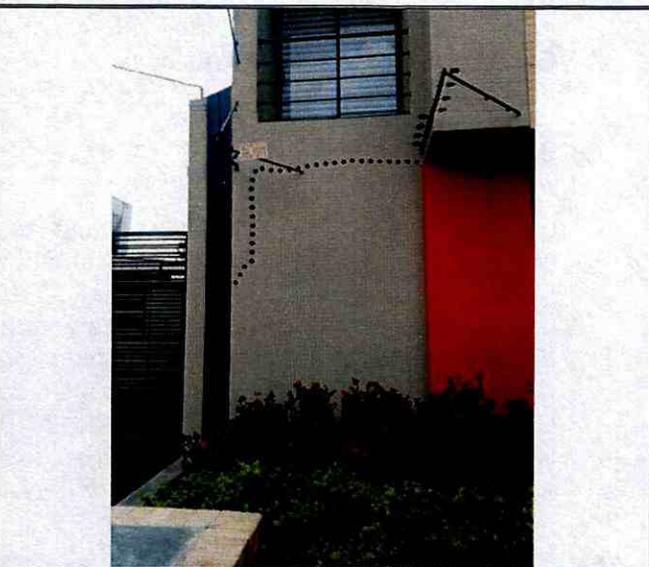
Fotografía 4. Fisuras identificadas en muros de cerramiento del primer nivel, en el costado nororiental del edificio ANKARA 138 P.H., en el predio de la Calle 138 No. 19 – 49, en el Sector Catastral Los Cedros de la Localidad Usaquén.
