**DIAGNÓSTICO TÉCNICO DI-11218**  
**SUBDIRECCIÓN DE ANÁLISIS DE RIESGOS Y EFECTOS DE CAMBIO CLIMÁTICO**  
**COORDINACIÓN DE ASISTENCIA TÉCNICA**  
**RADICADO IDIGER 2017ER18449**

<b>ATENDIÓ:</b> Edwin Ricardo Álvarez Vega		<b>SOLICITANTE</b>	
<b>CAT</b>	9	<b>MOVIL</b>	Contratada
		Comunidad	
<b>FECHA</b>	Noviembre 28 de 2017	<b>HORA</b>	10:00 am
		<b>VIGENCIA:</b> Temporal mientras no se modifique significativamente las condiciones físicas del sector

<b>DIRECCIÓN</b>	Coordenadas planas SIGPREDIAL Y: 4.54704 X: -74.15799	<b>ÁREA DIRECTA</b>	70 m <sup>2</sup> aprox.				
<b>BARRIO</b>	San José de los Sauces.	<b>POBLACIÓN ATENDIDA</b>	1				
<b>UPZ</b>	67 – Lucero.	<b>FAMILIAS</b>	1	<b>ADULTOS</b>	1	<b>NIÑOS</b>	0
<b>LOCALIDAD</b>	19 – Ciudad Bolívar.	<b>PREDIOS EVALUADOS</b>	1				
<b>CHIP</b>	S-I.	<b>OFICIO REMISORIO</b>	CR-28986.

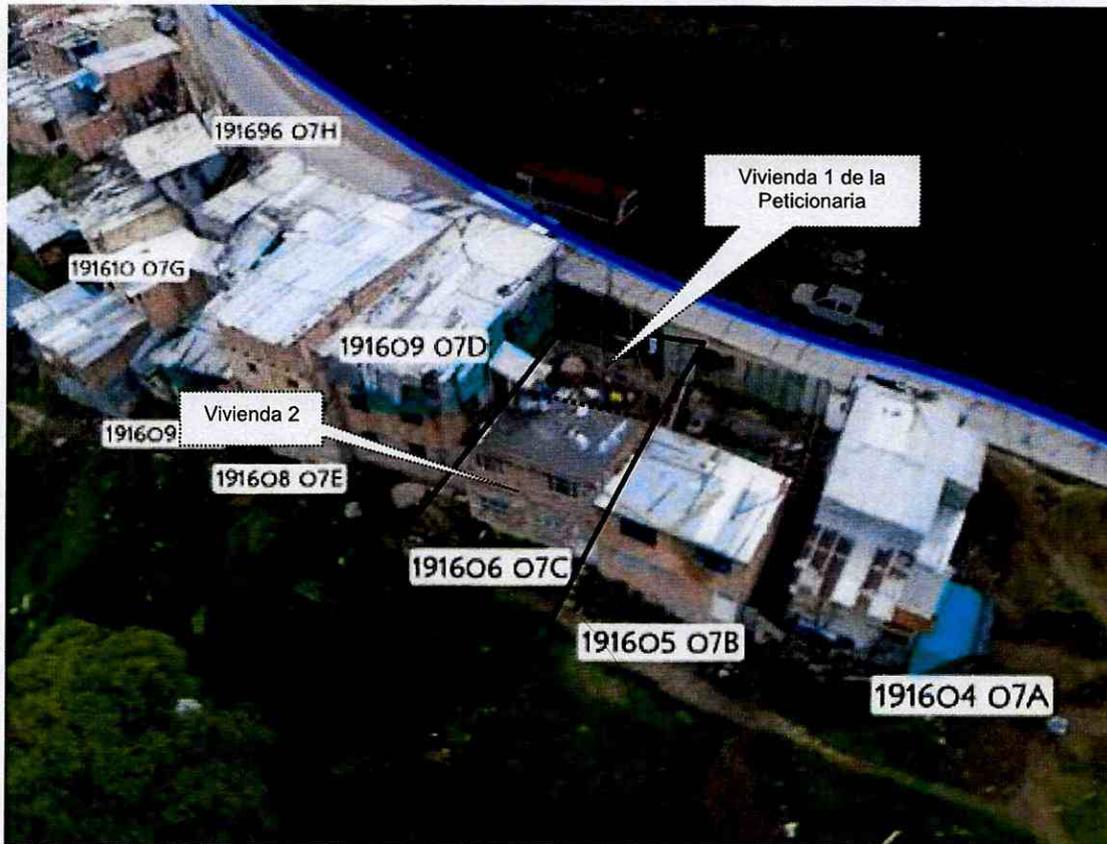
**Fotografía No. 1.** Localización del predio evaluado, en el Barrio San José de los Sauces de la Localidad de Ciudad Bolívar, imagen de referencia del CT-7528 (Imagen suministrada por el Área de Reducción -IDIGER).

El sector cuenta con algunos servicios públicos. El relieve del terreno corresponde a una ladera de pendiente fuerte (cerca a la 30° inclinación), sobre la cual se realizaron cortes y rellenos de origen antrópico para el emplazamiento de algunas viviendas y vías del sector (ver fotografía 1), dibujando una geometría de terrazas escalonadas. No se observan obras de manejo de aguas de escorrentía superficial, ni tampoco obras de estabilización geotécnicas, sobre los taludes de corte y relleno realizados en el sector.

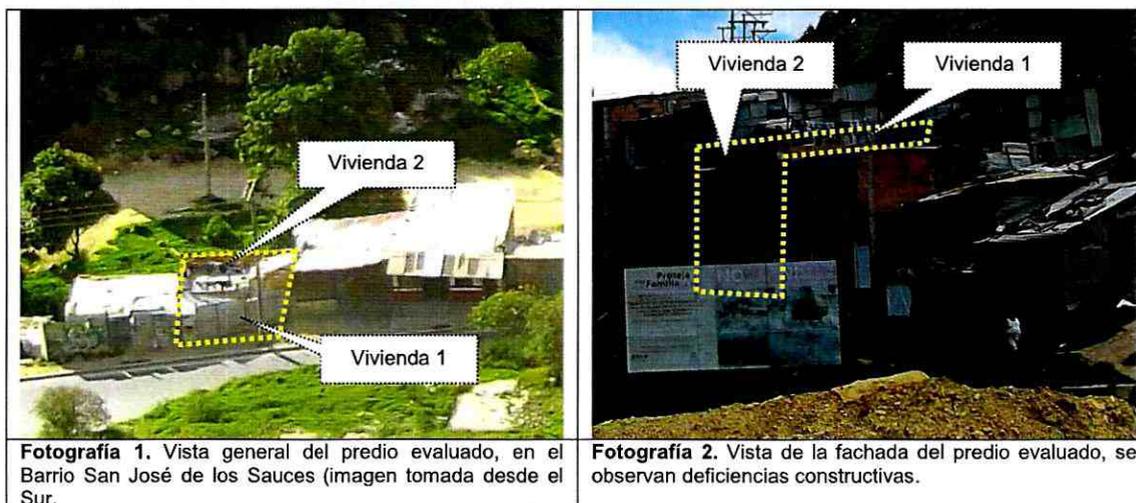
Para la fecha de elaboración del CT-7528, se advierte que solamente se encuentra construido el espacio sur del predio, donde se ubica una edificación de dos (2) niveles, como se observa en la fotografía 2.

En el predio evaluado se ubican dos viviendas, la primera ubicada en el costado norte (Predio al que hace referencia la peticionaria, vivienda 1 de la fotografía 1 y 2), en el cual se ubica una vivienda de uso residencial, que corresponde a una construcción de un (1) nivel en altura, construida principalmente en material de recuperación, láminas de zinc y madera (deficiencia constructiva). En el costado sur del predio se ubica una vivienda de dos (2) niveles construidas en muros de carga en mampostería de arcilla cocida sin refuerzo (deficiencia constructiva, vivienda 2 de la fotografía 1 y 2); no obstante lo anterior, no se observan sobre ninguna de las viviendas daños estructurales importantes como pérdida de verticalidad, deformaciones o asentamientos diferenciales sobre la misma (ver fotografías 2, 3 y 4).

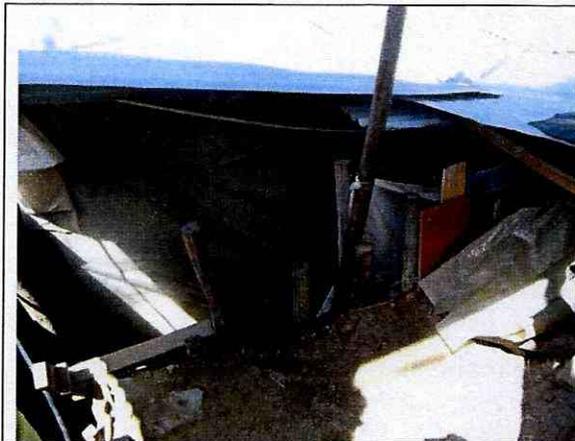
**Fotografía 3.** Vista del interior de la vivienda 1 ubicada en el predio evaluado en el presente documento.

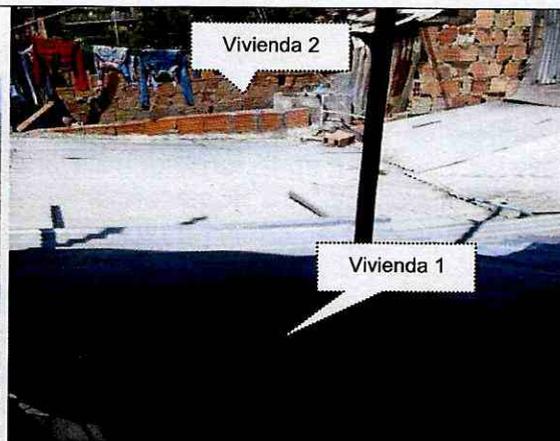
**Fotografía 4.** Vista de zona interior del predio evaluado.
