DIAGNÓSTICO TÉCNICO DI-11226
SUBDIRECCIÓN DE ANÁLISIS DE RIESGOS Y EFECTOS DE CAMBIO CLIMÁTICO
COORDINACIÓN DE ASISTENCIA TÉCNICA
RADICADO IDIGER No. 2017ER19192

| DIRECCIÓN | Calle 71A Sur No. 22 – 11 | ÁREA DIRECTA | 0.02 Ha | | | | |
| SECTOR | Los Alpes Sur | POBLACIÓN ATENDIDA | 6 Aprox. | | | | |

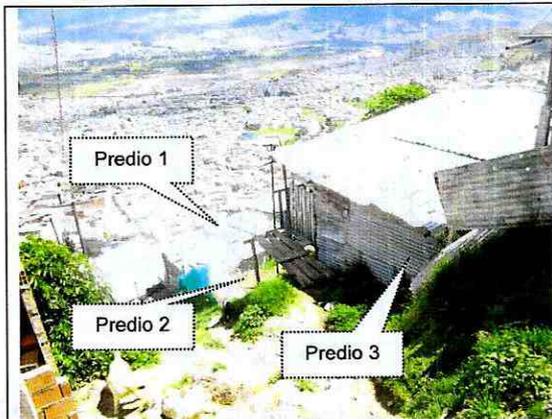
El sector no se encuentra urbanísticamente consolidado, el relieve del terreno corresponde a una ladera de pendiente fuerte (cercana a los 40° inclinación), sobre la cual se realizaron cortes y rellenos de origen antrópico para el emplazamiento de algunas viviendas y vías del sector (ver fotografía 1), dibujando una geometría de terrazas escalonadas. No se observan obras de manejo de aguas de escorrentía superficial, ni tampoco obras de estabilización geotécnicas, sobre los taludes de corte y relleno realizados en el sector.

El predio 1 se ubica en la parte baja del sector evaluado, el predio 2 (Peticionaria) se ubica en la parte media, el predio 3 se ubica en la parte alta (ver fotografía 1).

Fotografía 1. Vista general del sector evaluado, en el Barrio Los Alpes Sur (imagen tomada desde el Sur.

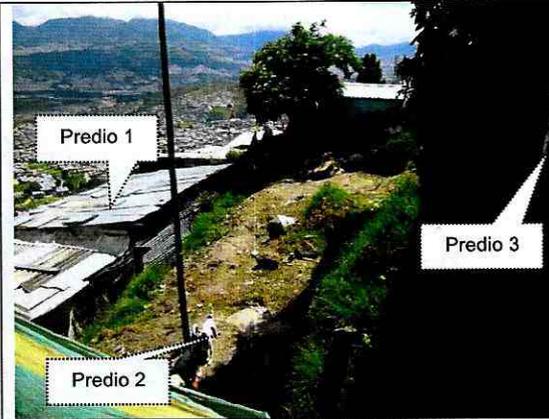
Actualmente el predio 2, corresponde a un lote baldío, no se encuentra construido ni habitado en el DI-10500 se referencia como predio 2 con dirección "Calle 71 A Sur No. 22-09" (ver fotografía 2), cuya vivienda se recomendó, fuera evacuada por el movimiento en masa identificado en el talud de corte contiguo con el predio 1, que se identifica en el DI-10500 con dirección "Calle 71 A Sur No. 22-11"; actualmente entre los predios 1 y 2, no se identifica movimiento en masa activo (ver fotografía 3), no obstante el talud de corte que tienen una altura aproximada de 2.5 metros, no cuenta con medidas de protección y de contención y este muestra signos de erosión que podrían generar desprendimientos adicionales de material que podrían impactar la vivienda del predio 1, vivienda de un nivel construida en material de recuperación.

Fotografía 2. Vista del predio 2 (Peticionaria) y de los predios colindantes.

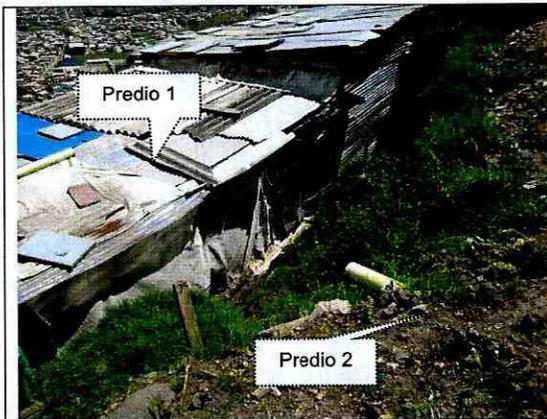
Dentro de las posible causas del deterioro que presenta el talud de corte entre los predios evaluados, se encuentran la construcción inadecuada de los mismos, la falta de medidas de protección y/o de contención.

Fotografía 3. Vista del talud de corte entre predio 1 y 2, donde se observa evidencias de movimiento en masa pasado.

- Aumento de los desprendimientos del material que componen el talud de corte entre los predios 1 y 2 de la figura 1, que podría generar colapsos parciales de la vivienda emplazada en el predio 1.

- La habitabilidad y estabilidad de la vivienda emplazada en el predio 1 del presente documento (identificado como predio de la Calle 71 A Sur No. 22-11” en el DI-10500), en el Barrio Los Alpes Sur de la Localidad de Ciudad Bolívar, se encuentran comprometidas en la actualidad ante posibles impactos de material proveniente del talud de corte que se encuentra junto a dicha vivienda.

- Al responsable y/o responsables de la vivienda ubicada en el predio 1, en el Barrio Los Alpes Sur de la Localidad de Ciudad Bolívar, acatar la recomendación de evacuación temporal y preventiva, hasta tanto se adelanten las acciones que garanticen la estabilidad del talud que presenta deterioro.
- Al responsable y/o responsables de los predios 1, 2 y 3, en el Barrio Los Alpes Sur de la Localidad de Ciudad Bolívar, implementar las medidas de protección y contención, manejo de las aguas de escorrentía superficial y sub-superficial, en los taludes de corte entre los predios. Lo anterior con el propósito de garantizar la estabilidad tanto de los taludes como de las viviendas allí emplazadas. Acciones que se deberán adelantar con el apoyo de personal idóneo, garantizando que se

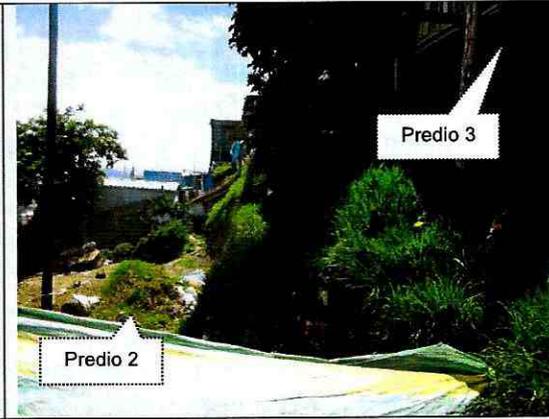
Ladera arriba del predio 2 (Peticionaria), se ubica el predio 3, donde se emplaza vivienda de un nivel, construida en material de recuperación. Entre estos dos predios se ubica un talud de corte de una altura aproximada de 2 metros, el cual tampoco cuenta con obras de protección y/o de contención (ver fotografía 4); no obstante lo anterior no se observan movimientos en masa activos en este talud de corte.

Fotografía 4. Vista del talud de corte entre predios 2 y 3, no se observan movimientos masa activos en el talud.

- Deterioro del talud de corte entre los predios 2 y 3 de la figura 1, que podría generar colapsos parciales de la vivienda emplazada en el predio 3.

- La habitabilidad y estabilidad de la vivienda emplazada en el predio 3 del presente documento, en el Barrio Los Alpes Sur de la Localidad de Ciudad Bolívar, no se encuentran comprometidas en la actualidad por el movimiento en masa identificado entre los predios 1 y 2.
