DIAGNÓSTICO TÉCNICO DI-11233
SUBDIRECCIÓN DE ANÁLISIS DE RIESGOS Y EFECTOS DE CAMBIO CLIMÁTICO
COORDINACIÓN DE ASISTENCIA TÉCNICA
RADICADO IDIGER 2017ER17339

DIRECCIÓN	Avenida Calle 63 No. 74 B - 42	ÁREA DIRECTA			4300 m ² .		
SECTOR CATASTRAL	El Encanto	POBLACIÓN ATENDIDA			120		
UPZ	31 – Santa Cecilia.	FAMILIAS	-	ADULTOS	120	NIÑOS	0
LOCALIDAD	10 – Engativá.	PREDIOS EVALUADOS			1		
CHIP	AAA0061XAXR	OFICIO REMISORIO			CR – 29016.

Estructural: Daño leve

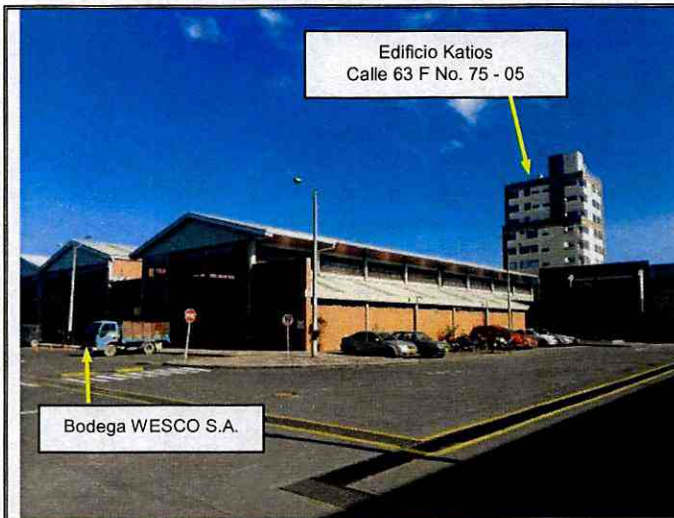
Fotografía 1. Vista del Parque Empresarial Normandía P.H., ubicado en el predio de la Avenida Calle 63 No. 74 B – 42. Se observa el edificio Katios en el predio de la Calle 63 F No. 75 – 05.

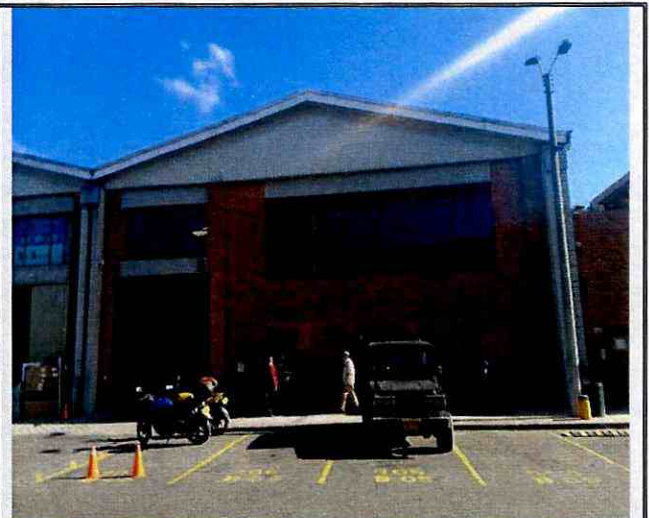
Fotografía 2. Bodega donde funciona la empresa WESCO S.A., en el Parque Empresarial Normandía P.H., ubicado en el predio de la Avenida Calle 63 No. 74 B – 42.

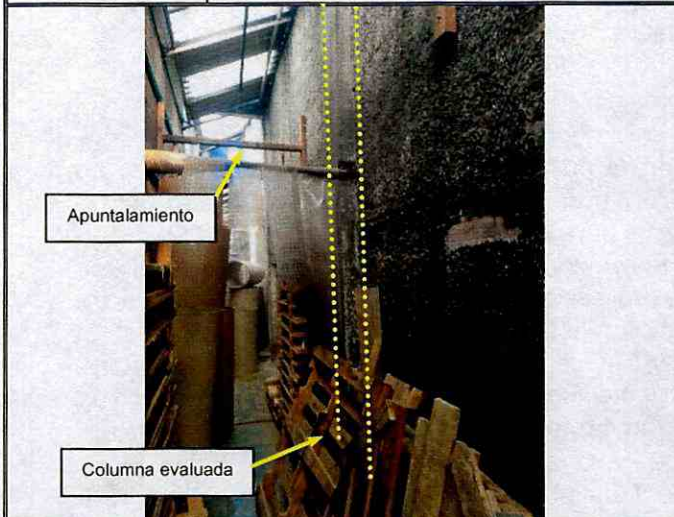
En el predio de la Avenida Calle 63 No. 74 B – 42 se ubica el Parque Empresarial Normandía P.H., (*ver fotografía 1*) conformado por bodegas de uso industrial construidas en pórticos de concreto reforzado, con cerramientos en mampostería y cubierta en tejas de fibrocemento y translúcidas, apoyadas sobre correas y cerchas metálicas. Al costado nororiental de la bodega donde se encuentra la empresa WESCO S.A., (*ver fotografía 2*) se identifica un muro de aislamiento con una altura de 4.5 m aproximadamente, confinado parcialmente con columnas en concreto reforzado con una sección de 30 cm de ancho y 30 cm de largo aproximadamente (*ver fotografía 3*), identificando en una de estas y a una altura de 2 m aproximadamente una fractura horizontal con una abertura cercana a 1.5 mm (*ver fotografía 4*). El sector mencionado es colindante con el predio de la Calle 63 F No. 75 – 05, donde se ubica una edificación de diez (10) niveles de uso residencial. Según los responsables de la bodega de la empresa WESCO S.A., la fractura mencionada presentaba una menor abertura antes de iniciadas las obras en el predio vecino. Los responsables del parque empresarial implementaron un apuntalamiento horizontal en elementos de madera en el sector donde se ubica la columna como medida para evitar que el muro de aislamiento pudiese presentar pérdida de verticalidad (*ver fotografía 3*).

Fotografía 3. Muro de aislamiento ubicado en la zona posterior de la bodega de la empresa WESCO S.A., en el Parque Empresarial Normandía P.H., localizado en el predio de la Avenida Calle 63 No. 74 B – 42. Se observa la columna evaluada y el apuntalamiento.

- Al responsable y/o los responsables de los predios ubicados en la Avenida Calle 63 No. 74 B – 42 y la Calle 63 F No. 75 – 05, en el Sector Catastral El Encanto de la Localidad Engativá, desarrollar las acciones pertinentes, encaminadas a determinar la capacidad y desempeño del muro de aislamiento evaluado, para lo cual es necesario adelantar análisis detallados que determinen el nivel de daño que dicha estructura presenta; análisis que deberán determinar el tipo de intervenciones a implementarse con el fin de reparar y llevarlas a los niveles de seguridad requeridos, garantizando que se cumplan los requerimientos establecidos en la Ley 400 de 1997 en el Decreto No. 926 del 19 de marzo de 2010, Reglamento Colombiano de Construcción Sismo Resistente NSR-10, de acuerdo con la normatividad vigente, para lo cual se deben tramitar los permisos y licencias respectivos. Estos estudios deben ser adelantados con el propósito de garantizar durante la vida útil de la estructura, las condiciones adecuadas para su uso.

- Al responsable y/o los responsables del predio ubicado en la Avenida Calle 63 No. 74 B – 42, en el Sector Catastral El Encanto de la Localidad Engativá, hacer un seguimiento periódico de las condiciones de estabilidad del muro de aislamiento evaluado, con el propósito de desarrollar intervenciones oportunas que impidan la manifestación de situaciones que generen condiciones de riesgo en la infraestructura pública y privada del sector.

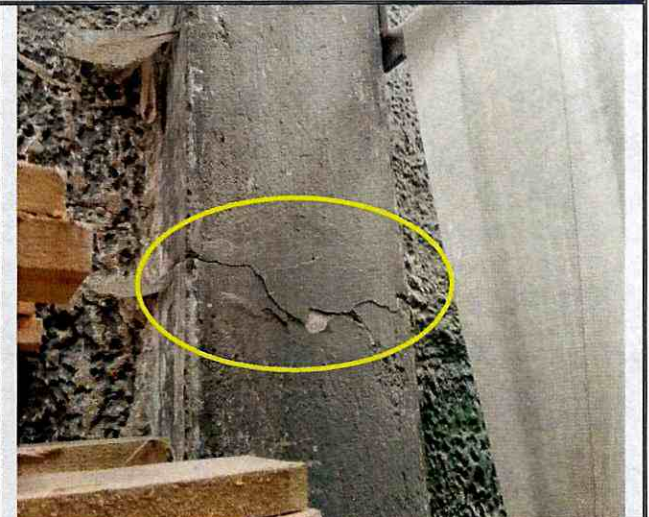
Es posible que la fractura observada en la columna valorada haya sido generada por la ocurrencia de eventos sísmicos, lo cual pudo estar favorecido por la esbeltez que presenta la misma; así mismo, es posible que dicho daño se haya incrementado por las vibraciones generadas durante los procesos de construcción en el predio colindante ubicado en la Calle 63 F No. 75 – 05, lo cual no es posible precisar con base en la inspección visual.

Fotografía 4. Fractura en una de las columnas perteneciente al muro de aislamiento de la zona posterior de la empresa WESCO S.A.

- De no desarrollarse acciones de reparación sobre la columna evaluada en la zona posterior de la bodega de la empresa WESCO S.A. del Parque Empresarial Normandía P.H., ubicado en el predio de la Avenida Calle 63 No. 74 B – 42, en el Sector Catastral El Encanto de la Localidad Engativá, es posible que dicho daño se incremente progresivamente favoreciendo la pérdida de verticalidad de dicho elemento y del muro de aislamiento del cual hace parte.

- La estabilidad y funcionalidad de la bodega de la empresa WESCO S.A. del Parque Empresarial Normandía P.H., ubicado en el predio de la Avenida Calle 63 No. 74 B – 42, en el Sector Catastral El Encanto de la Localidad Engativá y del muro de aislamiento evaluado, no se encuentran comprometidas en la actualidad ante cargas normales de servicio por el daño que presenta la columna evaluada en el muro de aislamiento; sin embargo, es posible que ante la ocurrencia de cargas dinámicas como por ejemplo un sismo, el mencionado muro pueda presentar afectaciones de consideración, lo cual no es posible precisar con base en la inspección visual.
