**DIAGNÓSTICO TÉCNICO DI-11236**  
**SUBDIRECCIÓN DE ANÁLISIS DE RIESGOS Y EFECTOS DE CAMBIO CLIMÁTICO**  
**COORDINACIÓN DE ASISTENCIA TÉCNICA**  
**RADICADO IDIGER 2017ER17425**

<b>DIRECCIÓN</b>	Carrera 14 No. 92 – 16	<b>ÁREA DIRECTA</b>			866 m².		
<b>SECTOR CATASTRAL</b>	Chico Norte	<b>POBLACIÓN ATENDIDA</b>			64		
<b>UPZ</b>	97 – Chico Lago	<b>FAMILIAS</b>	16	<b>ADULTOS</b>	40	<b>NIÑOS</b>	24
<b>LOCALIDAD</b>	02 – Chapinero.	<b>PREDIOS EVALUADOS</b>			16		
<b>CHIP</b>	AAA0095XLSK	<b>OFICIO REMISORIO</b>			CR – 29020.

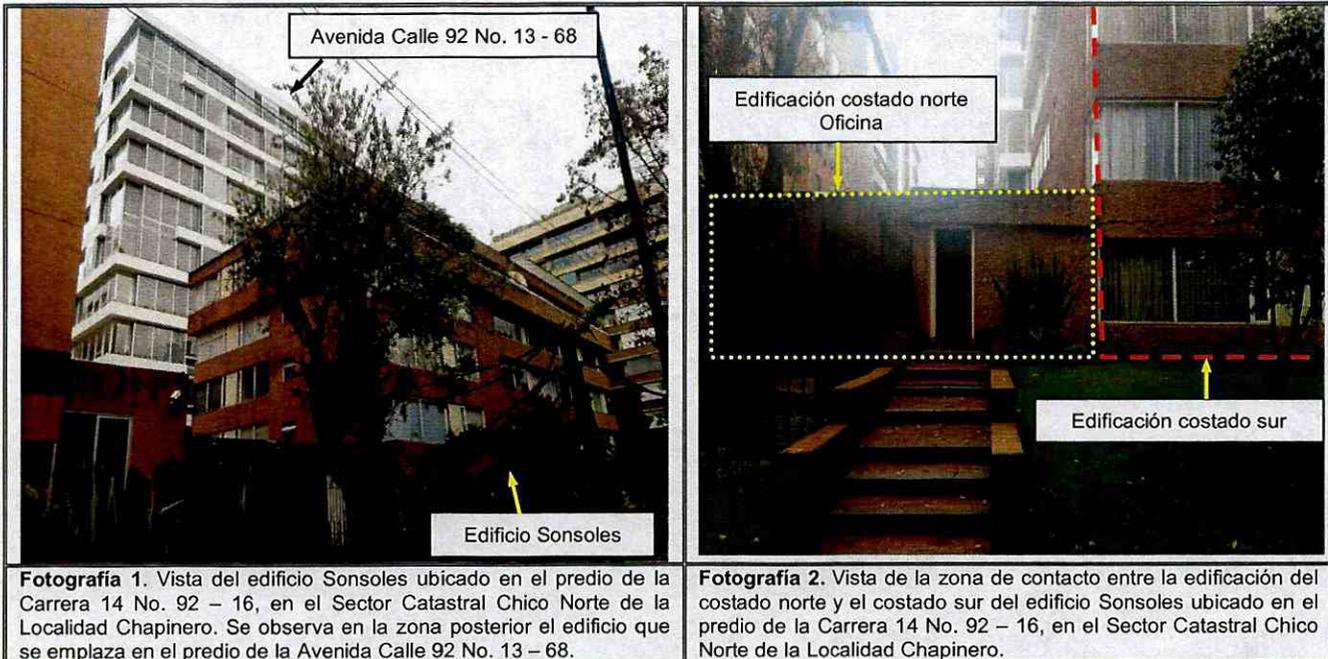
El edificio Sonsoles con una edad cercana a los treinta (30) años, corresponde a una construcción de cinco (5) niveles al costado sur y un (1) nivel al costado norte (*ver fotografías 1, 2 y 3*), junto con un sótano para estacionamiento de vehículos, bajo un sistema estructural de pórticos de concreto reforzado, placa de contrapiso en concreto reforzado, placas de entrepiso en concreto reforzado y cubierta en tejas de fibrocemento apoyadas sobre correas de madera. La estructura del costado norte donde funcionaba una oficina se encuentra adosada a la estructura del costado sur (*ver fotografías 2 y 3*) y presenta múltiples fisuras y grietas de tendencia horizontal, vertical y diagonal en muros divisorios y de cerramiento con aberturas entre 2 mm y 5 mm, en longitudes de 1 m a 3.5 m aproximadamente (*ver fotografías 4 a 8*), deformaciones y pérdida de horizontalidad de la losa de entrepiso hacia la zona sur (*ver fotografía 3*), fisuras horizontales con abertura de 1.5 mm en las columnas de apoyo (*ver fotografía 9*) y desajustes en puertas y ventanas. Sobre las losas de piso del sótano de estacionamiento se identifican deformaciones y hundimientos hasta de 20 cm aproximadamente (*ver fotografía 10*). En uno de los muros de fachada del primer nivel de la

Al costado oriental del edificio Sonsoles, en el predio de la Avenida Calle 92 No. 13 – 68, se ubica una edificación de doce (12) niveles en un área cercana a 1500 m<sup>2</sup>, recientemente construida, bajo un sistema estructural en pórticos de concreto reforzado con placas de entrepiso y cubierta en concreto reforzado (ver fotografía 1).

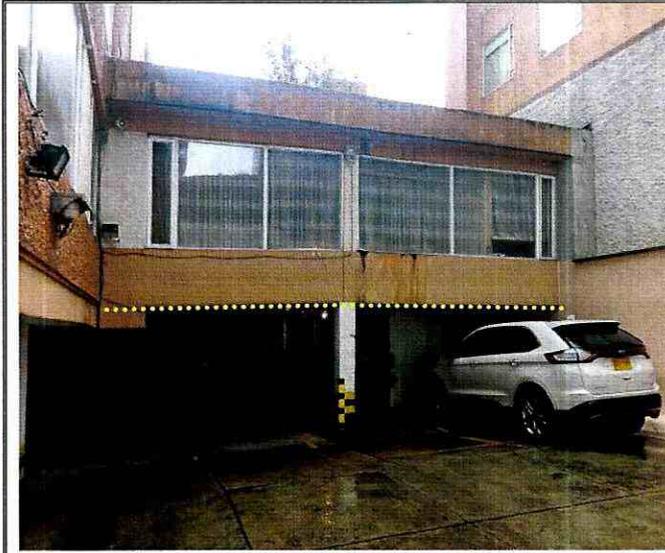
**Fotografía 3.** Edificación del costado norte del edificio Sonsoles ubicado en el predio de la Carrera 14 No. 92 – 16, en el Sector Catastral Chico Norte de la Localidad Chapinero. Se observa el sótano de estacionamiento y la pérdida de horizontalidad de la placa de entripiso

- A la Administración del edificio Sonsoles emplazado en el predio de la Carrera 14 No. 92 – 16, en el Sector Catastral Chico Norte de la Localidad Chapinero y al responsable y/o los responsables de la estructura de la zona norte donde funcionaba una oficina, mantener la recomendación de restricción de uso de la mencionada oficina y el sótano de estacionamiento ubicado en la parte inferior de la misma, hasta tanto se desarrollen las intervenciones que garanticen la estabilidad de dicha estructura.

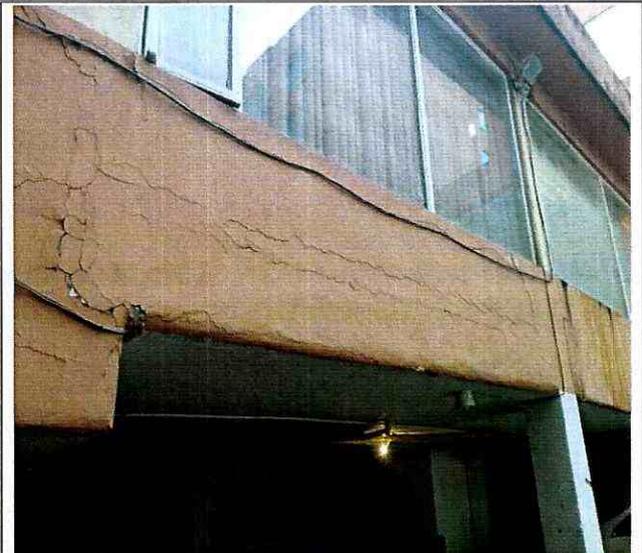
**Fotografía 4.** Fisuras en muros de cerramiento de la edificación del costado norte del edificio Sonsoles ubicado en el predio de la Carrera 14 No. 92 – 16, en el Sector Catastral Chico Norte de la Localidad Chapinero.

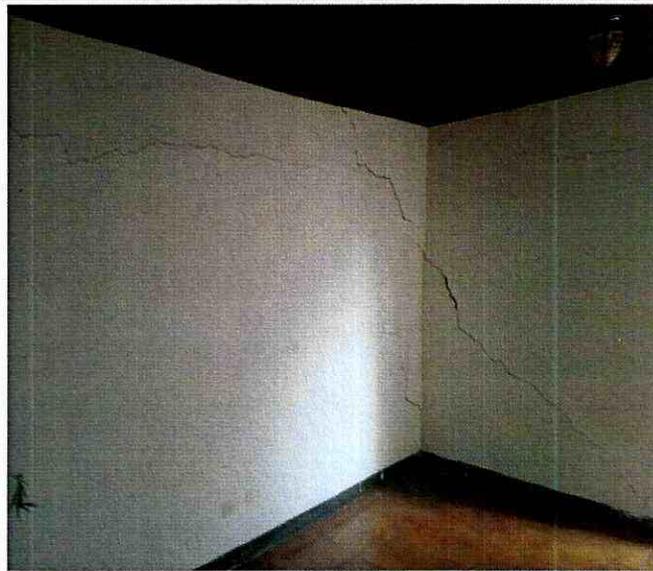
**Fotografía 5.** Fisuras y grietas en muros de cerramiento y divisorios de la edificación del costado norte del edificio Sonsoles ubicado en el predio de la Carrera 14 No. 92 – 16, en el Sector Catastral Chico Norte de la Localidad Chapinero.

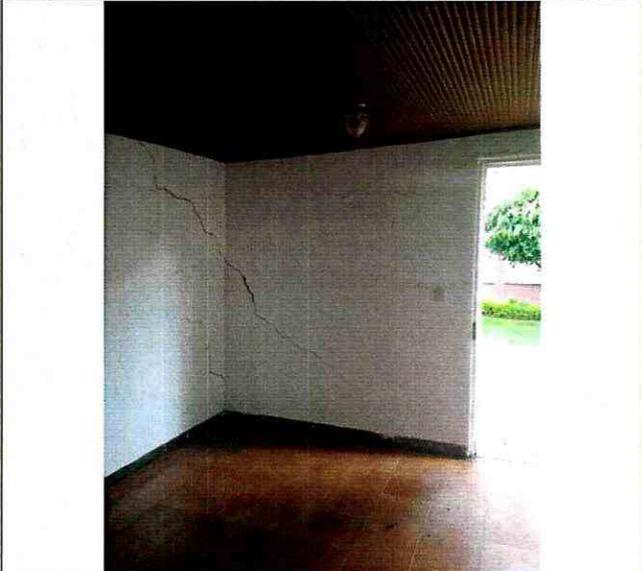
**Fotografía 6.** Fisuras y grietas en muros de cerramiento y divisorios de la edificación del costado norte del edificio Sonsoles ubicado en el predio de la Carrera 14 No. 92 – 16, en el Sector Catastral Chico Norte de la Localidad Chapinero.

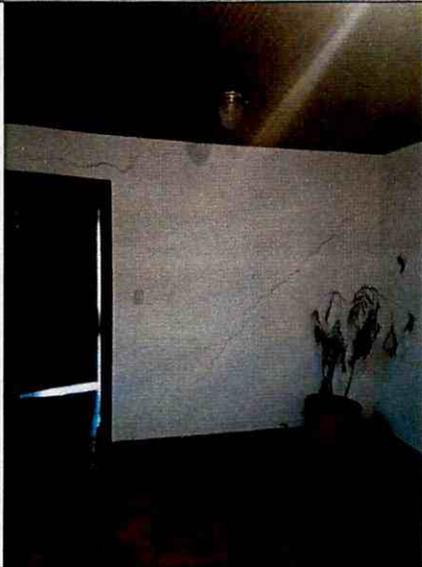
**Fotografía 7.** Fisuras y grietas en muros de cerramiento y divisorios de la edificación del costado norte del edificio Sonsoles ubicado en el predio de la Carrera 14 No. 92 – 16, en el Sector Catastral Chico Norte de la Localidad Chapinero.

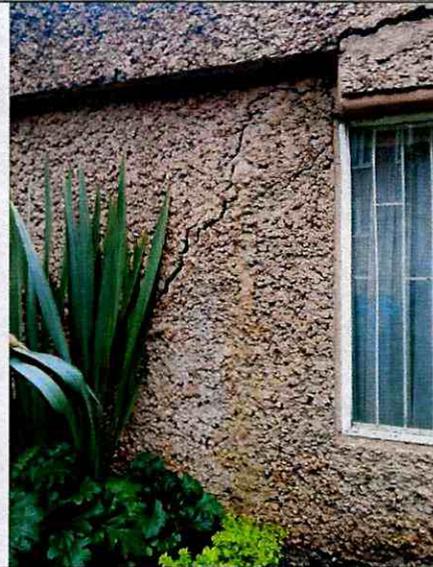
**Fotografía 8.** Fisuras y grietas en muros de cerramiento y divisorios de la edificación del costado norte del edificio Sonsoles ubicado en el predio de la Carrera 14 No. 92 – 16, en el Sector Catastral Chico Norte de la Localidad Chapinero.

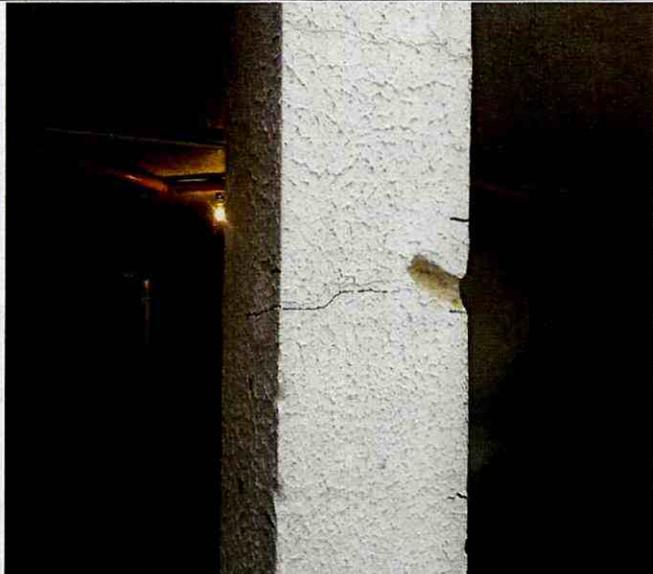
**Fotografía 9.** Fisuras en una de las columnas de apoyo de la edificación del costado norte del edificio Sonsoles ubicado en el predio de la Carrera 14 No. 92 – 16, en el Sector Catastral Chico Norte de la Localidad Chapinero.

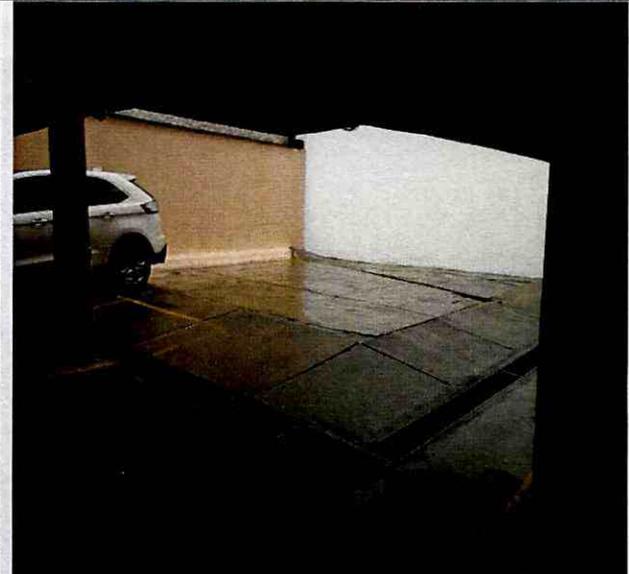
**Fotografía 10.** Deformaciones y hundimientos observados en la placa de contrapiso del sótano de estacionamiento de vehículos del edificio Sonsoles ubicado en el predio de la Carrera 14 No. 92 – 16, en el Sector Catastral Chico Norte de la Localidad Chapinero.

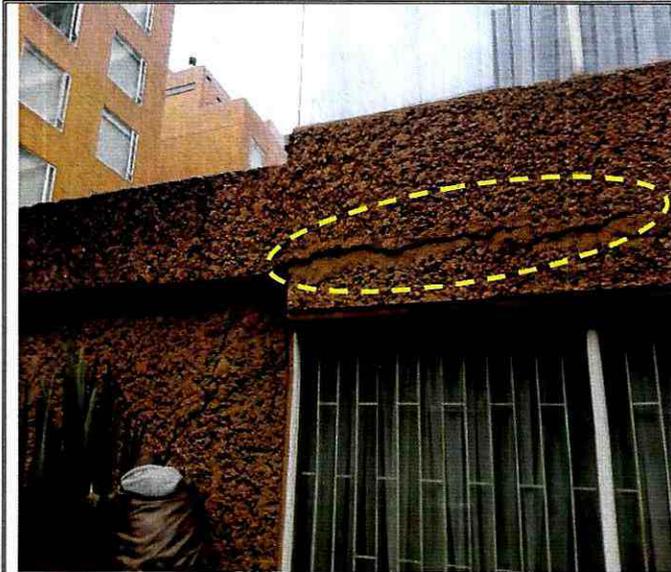
edificación del costado sur se identifica una grieta horizontal con abertura de 4 mm en una longitud de 1.5 m aproximadamente, en zona colindante con la edificación del costado norte (ver fotografía 11). En el andén peatonal que da acceso a la mencionada oficina se identifican hundimientos y separaciones entre los adoquines que conforman dicho acceso (ver fotografía 12).

**Fotografía 11.** Grieta en muros de cerramiento de la edificación del costado sur del edificio Sonsoles ubicado en el predio de la Carrera 14 No. 92 – 16, en el Sector Catastral Chico Norte de la Localidad Chapinero.

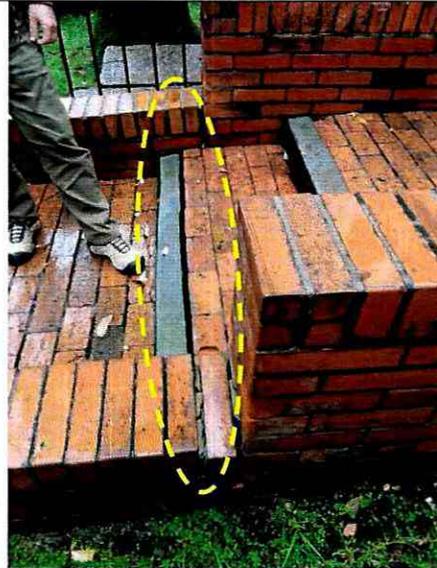
**Fotografía 12.** Separación entre adoquines del andén peatonal que sirve de acceso a la oficina ubicada en la edificación del costado norte del edificio Sonsoles ubicado en el predio de la Carrera 14 No. 92 – 16, en el Sector Catastral Chico Norte de la Localidad Chapinero.
