DIAGNÓSTICO TÉCNICO DI - 11241
SUBDIRECCIÓN DE ANÁLISIS DE RIESGOS Y EFECTOS DE CAMBIO CLIMÁTICO
COORDINACIÓN DE ASISTENCIA TÉCNICA
RADICADO IDIGER No. 2017ER20723

DIRECCIÓN	Calle 8A No. 28A-47	ÁREA DIRECTA	450 m ²		
SECTOR CATASTRAL	Ricaurte	POBLACIÓN ATENDIDA	12		
UPZ	102 – La Sabana	FAMILIAS	1	ADULTOS	12
LOCALIDAD	14 – Los Mártires	PREDIOS EVALUADOS	2		
CHIP	AAA0034FJAW	OFICIO REMISORIO	CR-29026

Estructural – Sin daños

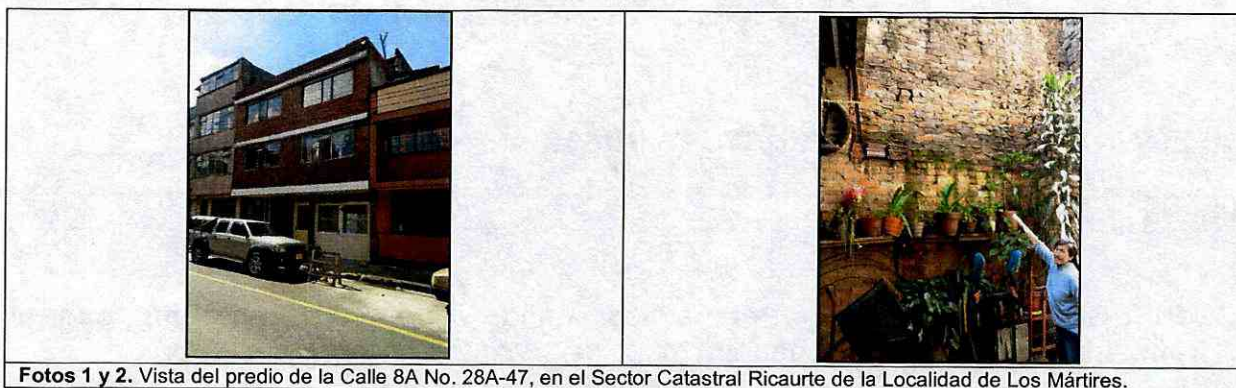
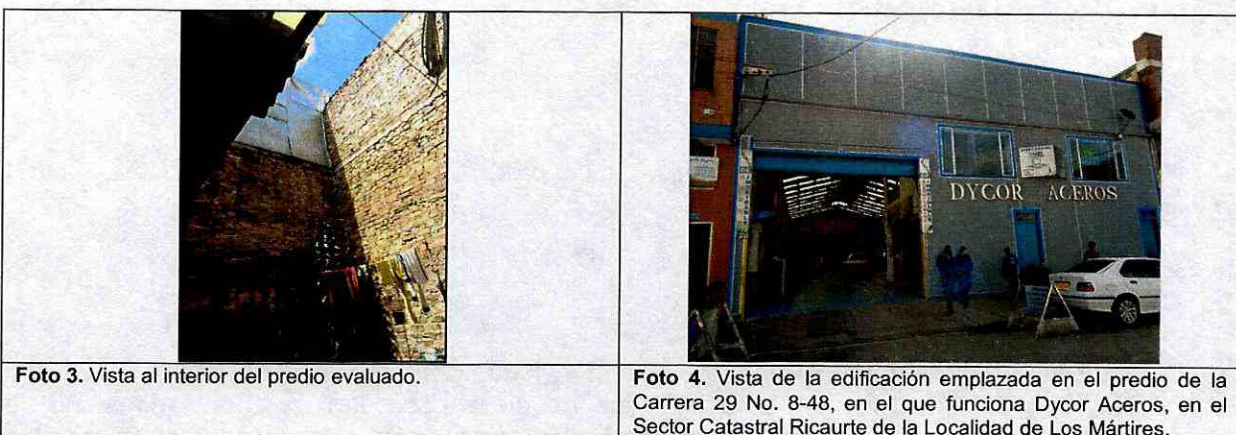
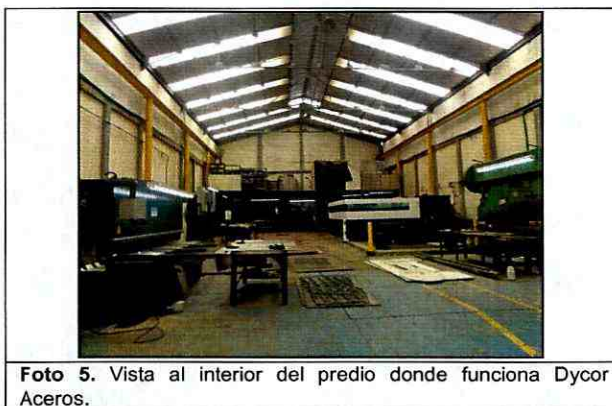
En el predio de la Calle 8A No. 28A-47, se identifica una vivienda de tres niveles y terraza en mampostería parcialmente confinada, con placa de entepiso y cubierta en concreto reforzado, vivienda que presenta deficiencias constructivas relacionadas con la ausencia de elementos de confinamiento y amarre. Resaltando que no se observan daños en la vivienda y de acuerdo a lo informado por las personas que atienden la visita, la solicitud se realizó por las vibraciones que experimenta la misma y por el ruido excesivo, por las actividades de corte y doblado de lámina que se adelantan en la empresa Dycor Aceros la cual funciona en el predio de la Carrera 29 No.

8-48; situación que no se percibió al momento de la inspección visual; sin embargo no se descarta que las mismas se estén presentando.

En el predio de la Carrera 29 No. 8-48 se emplaza una edificación de un nivel a doble altura en un sistema aporticado, con cubierta liviana soportada por cerchas metálicas las cuales se apoyan sobre los muros de cerramiento de la edificación; al momento no se observan actividades al interior de la misma, ni daños en la edificación evaluada.

- Al responsable y/o responsables del predio de la Calle 8A No. 28A-47, en el Sector Catastral Ricaurte de la Localidad de Los Mártires, implementar medidas de mejoramiento, mantenimiento y/o reforzamiento en la vivienda allí emplazada, acciones que se deben adelantar con el apoyo de personal idóneo, tramitando los permisos respectivos y teniendo en cuenta la normatividad vigente; esto con el fin de garantizar durante su vida útil, las condiciones adecuadas para su uso.

- Al responsable y/o responsables del predio de la Carrera 29 No. 8-48 donde funciona Dycor Acero, en el Sector Catastral Ricaurte de la Localidad de Los Mártires, adelantar un estudio que determine si las vibraciones producto de las actividades que se adelantan en el mismo, pudieren originar a largo plazo algún tipo de afectación en el predio de la Calle 8A No. 28A-47 y los predios aledaños que cuenten con uso residencial, así mismo implementar las recomendaciones que arrojen dicho estudio.
