DIAGNÓSTICO TÉCNICO DI-11243
SUBDIRECCIÓN DE ANÁLISIS DE RIESGOS Y EFECTOS DE CAMBIO CLIMÁTICO
COORDINACIÓN DE ASISTENCIA TÉCNICA
RADICADO IDIGER 2017ER19416

DIRECCIÓN	Dirección peticionario: Calle 129 No. 59 C – 30 Casa 12 Dirección SDP Calle 129 C No 59 F - 44	ÁREA DIRECTA	300 m ² .				
SECTOR CATASTRAL	Ciudad Jardín Norte	POBLACIÓN ATENDIDA	6				
UPZ	24 – Niza.	FAMILIAS	1	ADULTOS	6	NIÑOS	0
LOCALIDAD	11 – Suba.	PREDIOS EVALUADOS	2				
CHIP	AAA0120JOYX	OFICIO REMISORIO	CR – 29028

Estructural: Daño moderado.

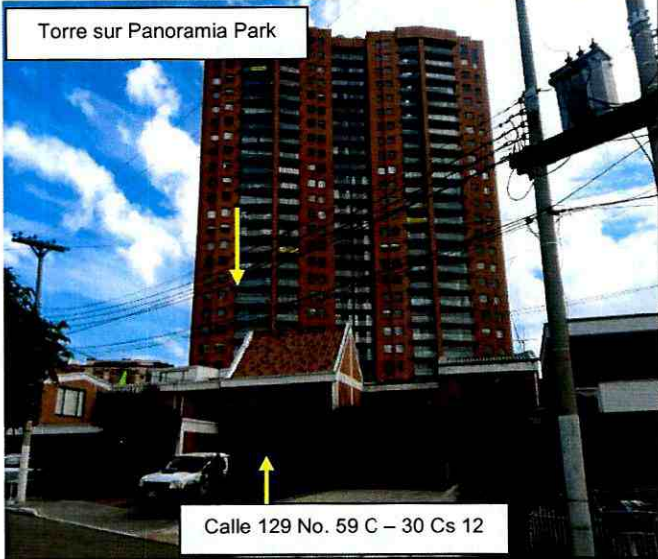
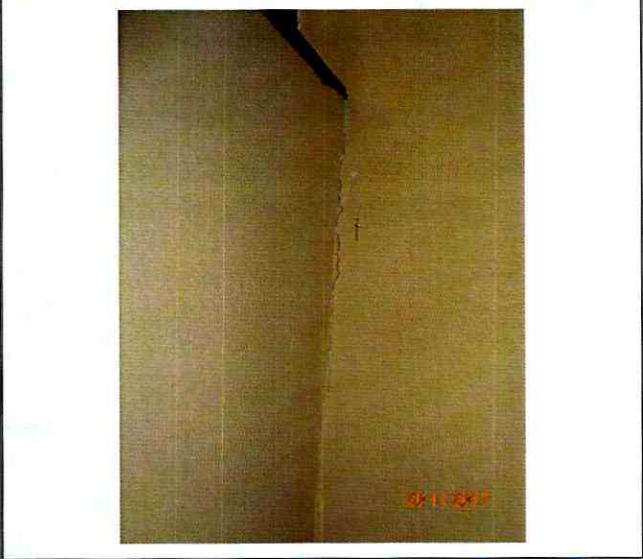
En el predio de la Calle 129 C No. 59 F – 44 (Calle 129 No. 59 C – 30 Casa 12) (*ver fotografía 1*), se ubica una vivienda de dos (2) niveles y un (1) altillo, construida al parecer bajo un sistema estructural de mampostería de carga sin confinar hacia la parte posterior y pórtico de concreto reforzado hacia la parte frontal, en donde se desarrolló una ampliación en altura, placa de contrapiso en concreto recubierto de losetas, placas de entepiso en concreto reforzado y cubierta en tejas de fibrocemento apoyadas sobre elementos metálicos y de madera.

<p>Fotografía 1. Vista de la vivienda ubicada en el predio de la Calle 129 C No. 59 F - 44 (Calle 129 No. 59 C - 30 Casa 12) y de la torre sur del Proyecto Panoramia Park.</p>	<p>Fotografía 2. Vista interna de uno de los espacios de la vivienda ubicada en el predio de la Calle 129 C No. 59 F - 44 (Calle 129 No. 59 C - 30 Casa 12).</p>

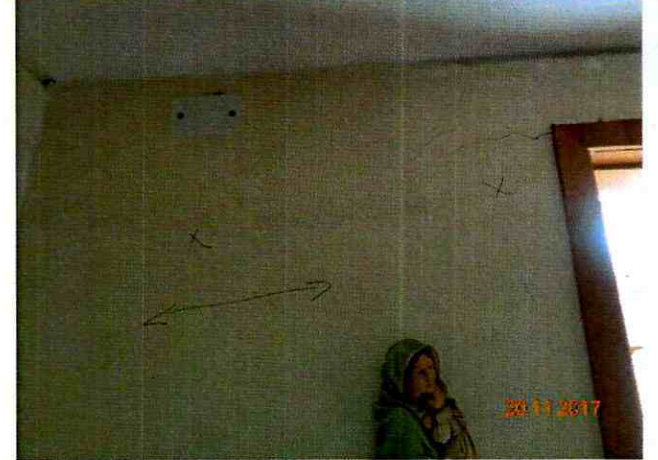
Se puede evidenciar que según lo descrito mediante el DI-10758, se ha presentado un aumento de los daños, asociado al aumento de las fisuras y grietas en los muros con dimensiones que oscilan entre 30 cm y 3 m de longitud y aberturas cercanas a las cercanas a los 2 mm. Igualmente, se evidencia desprendimiento del enchape de piso, dejando ver fisuras sobre la placa de longitudes que por parte de los responsables del predio se ha realizado levantamiento de longitudes cercanas al metro y abertura no mayor al milímetro.

Es posible que los daños identificados en la estructura de la vivienda ubicada en predio de la Calle 129 C No. 59 F – 44 (Calle 129 No. 59 C – 30 Casa 12), se encuentren relacionados con la ocurrencia de asentamientos de la estructura que conforma la torre sur del proyecto Panorama Park, situación que con base en la inspección visual no es posible precisar.

<p>Fotografía 3. Fisuras identificadas en algunos muros divisorios y de cerramiento en la vivienda ubicada en el predio de la Calle 129 C No. 59 F - 44 (Calle 129 No. 59 C - 30 Casa 12).</p>	<p>Fotografía 4. Fisuras identificadas en algunos muros divisorios y de cerramiento en la vivienda ubicada en el predio de la Calle 129 C No. 59 F - 44 (Calle 129 No. 59 C - 30 Casa 12).</p>

- Al responsable y/o los responsables de la edificación ubicada en el predio de la Calle 129 C No. 59 F – 44 (Calle 129 No. 59 C – 30 Casa 12), en el Sector Catastral Ciudad Jardín de la Localidad Suba, desarrollar las acciones pertinentes, encaminadas a determinar la capacidad y desempeño de la estructura que se ubica en el mencionado predio, para lo cual
DI-11243

es necesario adelantar estudios detallados estructurales y geotécnicos que determinen el nivel de daño que dicha estructura presenta; estudios que deberán determinar el tipo de intervenciones a implementarse con el fin de reparar y llevar la estructura a los niveles de seguridad requeridos, garantizando que se cumplan los requerimientos establecidos en la Ley 400 de 1997 en el Decreto No. 926 del 19 de marzo de 2010, Reglamento Colombiano de Construcción Sismo Resistente NSR-10, de acuerdo con la normatividad vigente, para lo cual se deben tramitar los permisos y licencias respectivos. Estos estudios deben ser adelantados con el propósito de garantizar durante la vida útil de la estructura, las condiciones adecuadas para su uso.
