DIAGNÓSTICO TÉCNICO DI-11245
SUBDIRECCIÓN DE ANÁLISIS DE RIESGOS Y EFECTOS DE CAMBIO CLIMÁTICO
COORDINACIÓN DE ASISTENCIA TÉCNICA
RADICADO IDIGER 2017ER19046

DIRECCIÓN	Calle 49 D Bis Sur No. 5U-25	ÁREA DIRECTA	120 m ²				
SECTOR CATASTRAL	Molinos del Sur	POBLACIÓN ATENDIDA	20				
UPZ	54 – Marruecos	FAMILIAS	-	ADULTOS	15	NIÑOS	5
LOCALIDAD	18 – Rafael Uribe Uribe	PREDIOS EVALUADOS	1				
CHIP	AAA0009ASYN	OFICIO REMISORIO	CR-29031

Estructural: Daños leves

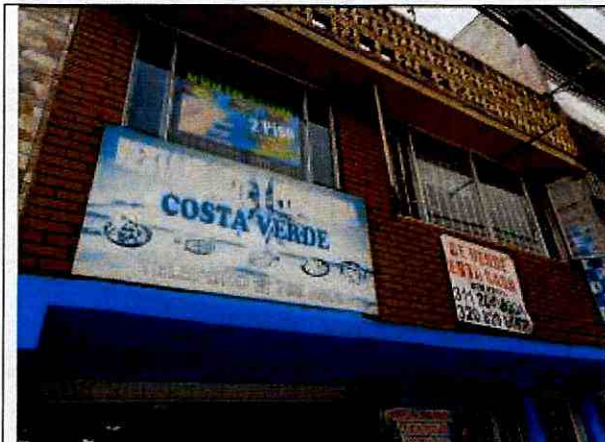
En el predio evaluado se emplaza una (1) edificación, de dos (2) niveles y terraza, en donde funciona el restaurante “Costa Verde”. (Ver Fotografía 1). El sistema constructivo corresponde a mampostería confinada con placa aligerada, estructura en buenas condiciones en general, sin embargo se observan algunas fisuras diagonales en los pisos que son menores a 2 mm. (Ver fotografías 2).

Fotografía 1. Vista de la fachada del predio Calle 49 D Bis Sur No. 5U-25, en el Sector Catastral Molinos del Surde la Localidad de Rafael Uribe Uribe

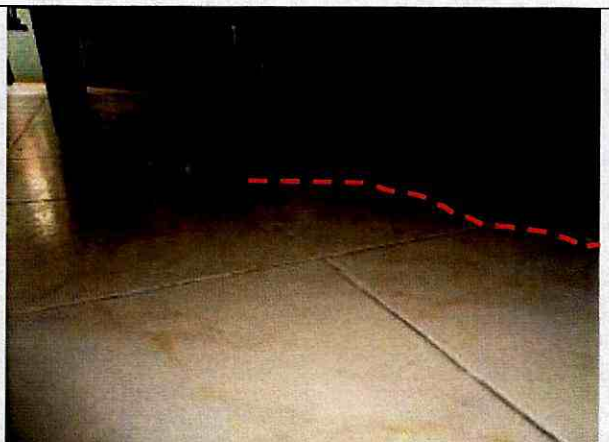
Dentro de las posibles causas, por las que se generaron los daños evidenciados, pueden estar la falta de mantenimiento de la edificación, situación que no es posible precisar con base en la inspección visual realizada. Los daños se clasifican en la siguiente tabla.

Fotografía 2. Fisuras diagonales en los pisos en el primer nivel del predio de la Calle 49 D Bis Sur No. 5U-25, en el Sector Catastral Molinos del Surde la Localidad de Rafael Uribe Uribe

- En caso de no existir restricciones y/o condicionamientos al uso del suelo, se recomienda al responsable y/o responsables del predio Calle 49 D Bis Sur No. 5U-25, en el Sector Catastral Molinos del Sur, de la Localidad de Rafael Uribe Uribe, implementar acciones para el mantenimiento y mejoramiento de la calidad de las construcciones, con el apoyo de personal idóneo, garantizando que se cumplan los requerimientos establecidos en la Ley 400 de 1997 Decreto No. 926 del 19 de marzo de 2010 y el Decreto No. 340 del 13 de Febrero de 2012, Reglamento Colombiano de Construcción Sismo Resistente NSR-10, de acuerdo con la normatividad vigente para el barrio, para lo cual se deben tramitar los permisos y licencias respectivos. Esto con el propósito de garantizar durante la vida útil de los inmuebles, las condiciones adecuadas para su uso.

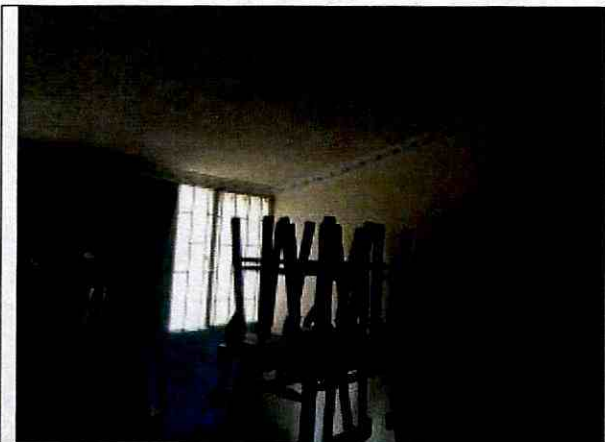
Fotografía 3. Segundo nivel del predio de la Calle 49 D Bis Sur No. 5U-25, en el Sector Catastral Molinos del Surde la Localidad de Rafael Uribe Uribe

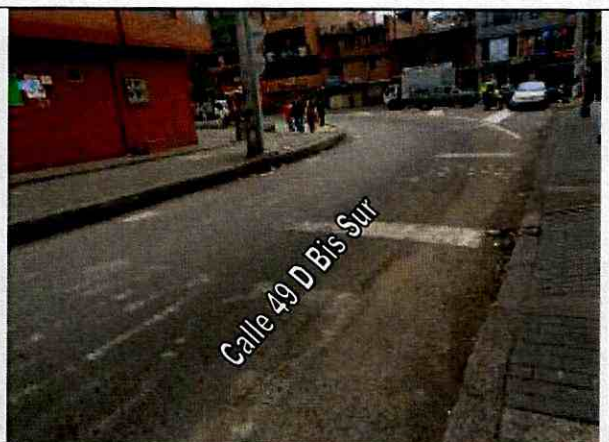
En el exterior de la vivienda se observa que el andén presenta una separación leve de aproximadamente 2 cm, que aparentemente pudo ser causada por las cargas dinámicas, tales como las generadas por vehículos pesados que transitan por la zona. (Ver fotografías 4 a 6).

Fotografía 4. Calle 49 D Bis Sur, frente al predio de la Calle 49 D Bis Sur No. 5U-25, en el Sector Catastral Molinos del Surde la Localidad de Rafael Uribe Uribe

- Teniendo en cuenta el tránsito de vehículos de tipo pesado que circulan por la Calle 49 D Bis Sur con Carrera 5U, en el Sector Catastral Molinos del Sur, de la Localidad de Rafael Uribe Uribe, se recomienda al Instituto de Desarrollo Urbano - IDU y a la Secretaria Distrital de Movilidad- SDM, desde sus competencias, determinar si la estructura de pavimento de este sector está diseñada para este tipo de cargas y si las vibraciones a las que hace referencia el propietario de la edificación evaluada, pudieren generarle daños que comprometan su estabilidad.

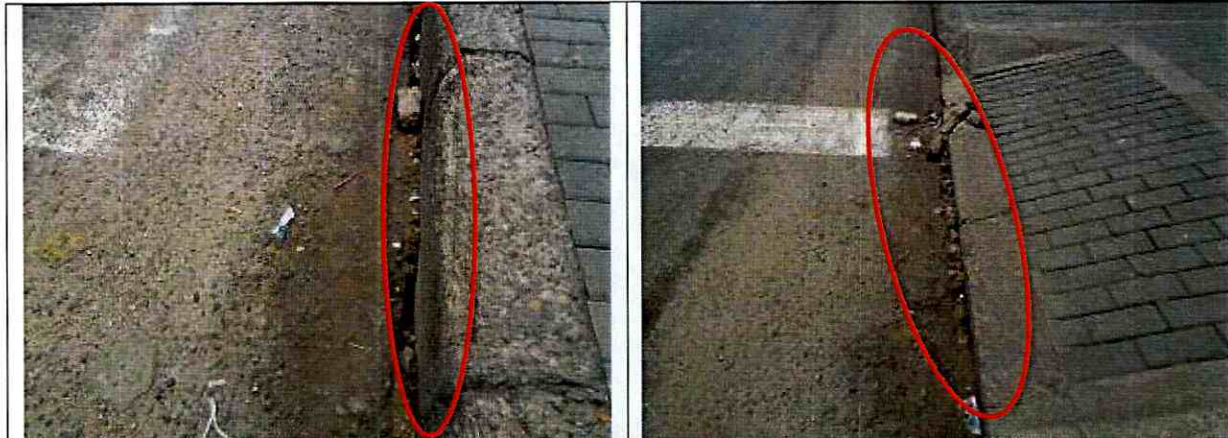
Fotografía 5. Andén frente a la vivienda de la Calle 49 D Bis Sur No. 5U-25, en el Sector Catastral Molinos del Sur de la Localidad de Rafael Uribe Uribe.

Fotografía 6. Andén frente a la vivienda de la Calle 49 D Bis Sur No. 5U-25, en el Sector Catastral Molinos del Sur de la Localidad de Rafael Uribe Uribe.
