| <br><b>ALCALDÍA MAYOR DE BOGOTÁ D.C.</b><br><small>SECRETARÍA DE PLANEACIÓN Y GESTIÓN TERRITORIAL</small> | <b>DIAGNÓSTICO TÉCNICO</b> | Código: | <b>GAR- FT - 03</b> |

**DIAGNÓSTICO TÉCNICO DI-11254**  
**SUBDIRECCIÓN DE ANÁLISIS DE RIESGOS Y EFECTOS DE CAMBIO CLIMÁTICO**  
**COORDINACIÓN DE ASISTENCIA TÉCNICA**  
**RADICADO IDIGER 2017ER19971**

| <b>DIRECCIÓN</b> | Diagonal 100B Sur 6-42 Este | <b>ÁREA DIRECTA</b> | 120m <sup>2</sup> | | | | |

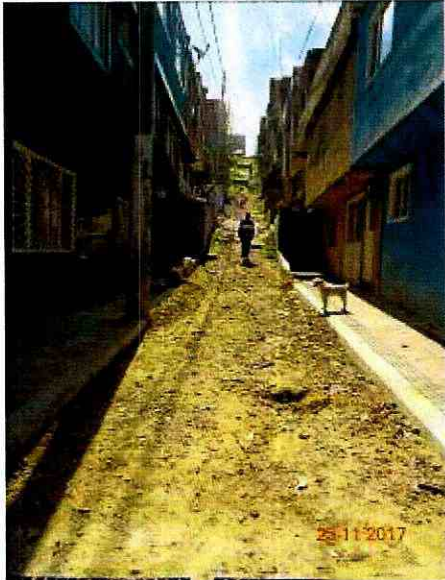
En atención al radicado IDIGER No. 2017ER19971, personal del Instituto Distrital de Gestión de Riesgos y Cambio Climático – IDIGER, realizó visita técnica el día 23 de Noviembre de 2017 al predio de la Diagonal 100B Sur 6-42 Este, en el Barrio Nuevo Porvenir de la Localidad de Usme, en una zona de ladera con una pendiente cercana a los 20° consolidada urbanísticamente, con vía de acceso peatonal sin pavimentar. (Ver Figura 1, y fotografía 1).

| <p><b>Fotografía 1.</b> Diagonal 100 B Sur, en el Barrio Nuevo Porvenir de la Localidad de Usme</p> | <p><b>Fotografía 2.</b> Fachada de la vivienda de la Diagonal 100B Sur 6-42 Este, en el Barrio Nuevo Porvenir de la Localidad de Usme.</p> |

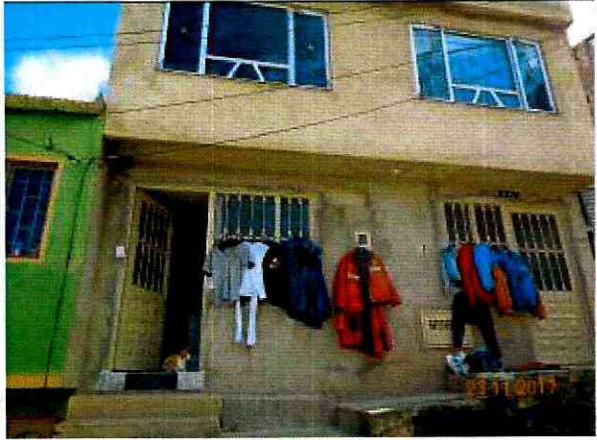
En el predio evaluado, se emplaza una vivienda de dos (2) niveles, construida posiblemente en sistema estructural de mampostería parcialmente confinada, con placa de entepiso en concreto, y cierre en losa de concreto a modo de terraza. (Ver Fotografía 2).

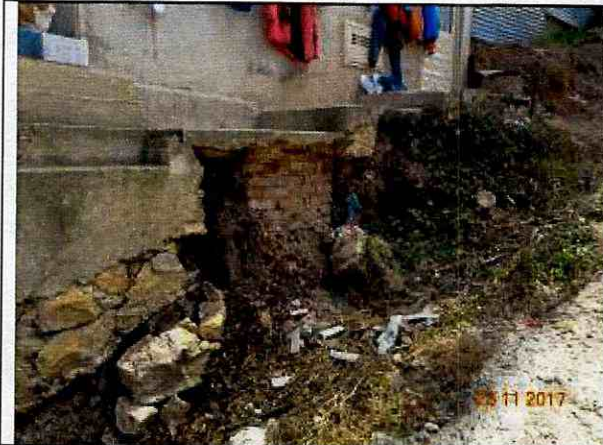
la vivienda. Adicionalmente, se observan fisuras en los andenes, aparentemente por falta de un adecuado sistema de contención del mismo. (Ver Fotografía 3 a Fotografía 5)

Entre las causas por las que se pueden estar presentando los daños se encuentran la falta de mantenimiento de la misma, y la carencia de un sistema de contención del andén.

**Fotografía 3.** Andenes de la vivienda de la Diagonal 100B Sur 6-42 Este, en el Barrio Nuevo Porvenir de la Localidad de Usme.

- Al responsable y/o responsables del predio de la Diagonal 100B Sur 6-42 Este, en el Barrio Nuevo Porvenir de la Localidad de Usme, implementar acciones para el mantenimiento rutinario; esto con el fin de garantizar durante la vida útil del mismo las condiciones adecuadas para su uso.

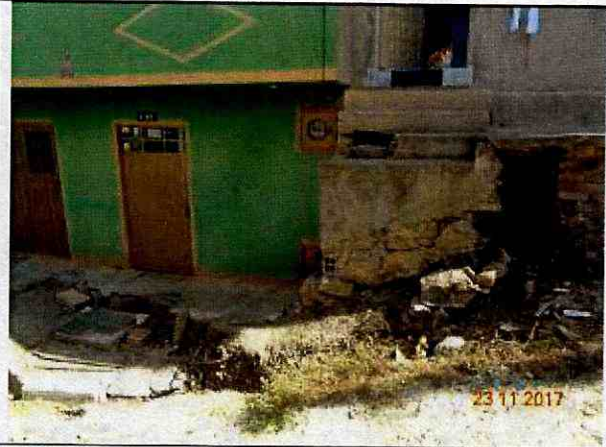
**Fotografía 4.** Andenes de la vivienda de la Diagonal 100B Sur 6-42 Este, en el Barrio Nuevo Porvenir de la Localidad de Usme.

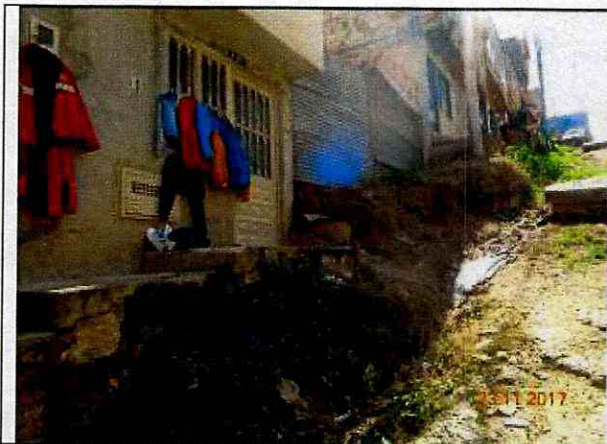
**Fotografía 5.** Andenes de la vivienda de la Diagonal 100B Sur 6-42 Este, en el Barrio Nuevo Porvenir de la Localidad de Usme.

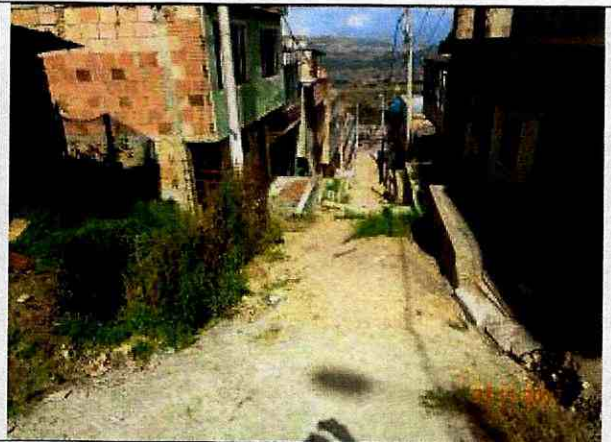
**Fotografía 6.** Diagonal 100 B Sur, en el Barrio Nuevo Porvenir de la Localidad de Usme

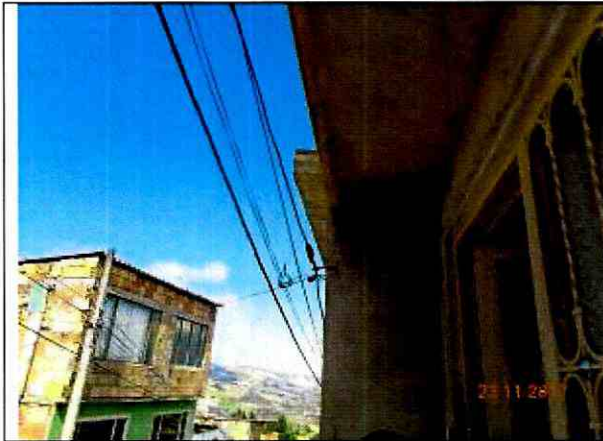
**Fotografía 7.** Exteriores de la vivienda de la Diagonal 100B Sur 6-42 Este, en el Barrio Nuevo Porvenir de la Localidad de Usme.

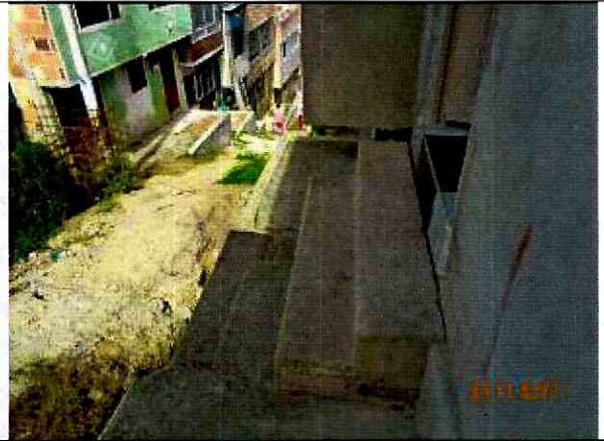
**Fotografía 8.** Andenes de la vivienda de la Diagonal 100B Sur 6-42 Este, en el Barrio Nuevo Porvenir de la Localidad de Usme.

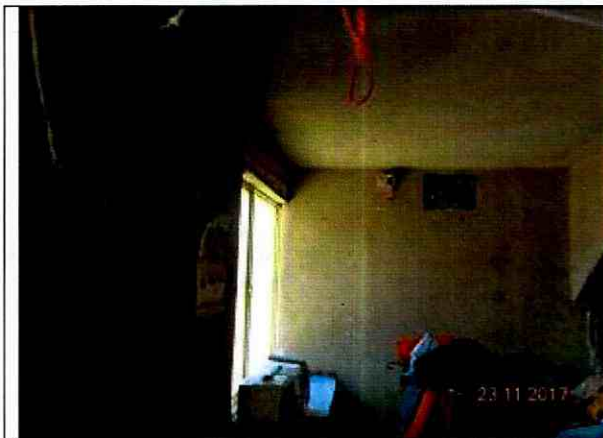
**Fotografía 9.** Interior del primer nivel de la Diagonal 100B Sur 6-42 Este, en el Barrio Nuevo Porvenir de la Localidad de Usme.

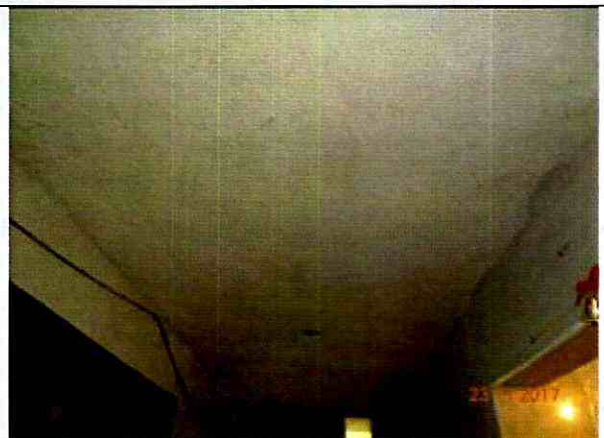
**Fotografía 10.** Interior del primer nivel de la Diagonal 100B Sur 6-42 Este, en el Barrio Nuevo Porvenir de la Localidad de Usme.

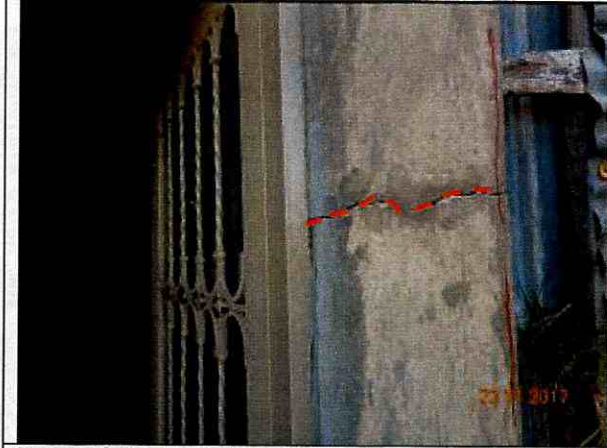
En general la vivienda se encuentra en buenas condiciones estructurales, salvo el deterioro natural, se identificó fisuras con aberturas menores a 2 mm, en el primer nivel de

**Fotografía 11.** Fisura transversal en la entrada del primer nivel de la vivienda de la Diagonal 100B Sur 6-42 Este, en el Barrio Nuevo Porvenir de la Localidad de Usme.

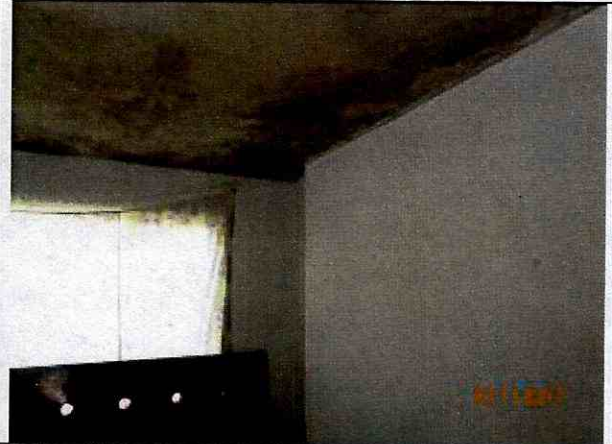
**Fotografía 12.** Humedades en el segundo nivel de la vivienda de la Diagonal 100B Sur 6-42 Este, en el Barrio Nuevo Porvenir de la Localidad de Usme.

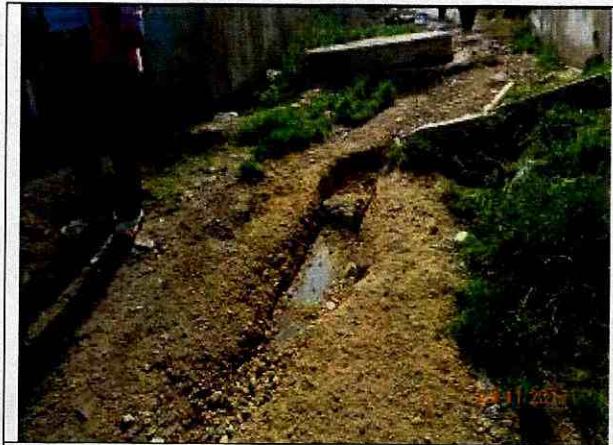
Al parecer y de acuerdo a lo manifestado por la comunidad, por la Diagonal 100 B Sur Este, entre la Carrera 6 Este y Carrera 6 F Este se realizaron obras para la instalación de redes de acueducto y alcantarillado como se aprecia en la Fotografía 13, las cuales afectaron los andenes de la vivienda de la Diagonal 100B Sur 6-42 Este.

**Fotografía 13.** Redes hidráulicas en la Diagonal 100B Sur, en el Barrio Nuevo Porvenir de la Localidad de Usme.

- A la Alcaldía Local de Usme identificar al responsable de las obras de Diagonal 100B Sur entre Carrera 6 Este y Carrera 6 F Este, en el Barrio Nuevo Porvenir de la Localidad de Usme, para que se realicen las intervenciones tendientes a garantizar la funcionalidad y adecuado nivel de servicio de tramo vial Acciones derivadas de un análisis específico de riesgo que considere los posibles efectos de riesgos naturales y sociales sobre la infraestructura expuesta y aquellos que se deriven de los daños de la misma en su área de influencia, así como los que se deriven de su operación, con base en éste análisis se diseñarán e implementarán las medidas de reducción del riesgo necesarias, garantizando que se cumplan los requerimientos exigidos por la normatividad vigente.

- Al responsable y/o responsables las obras realizadas en la Diagonal 100 B Sur entre Carrera 6 F Este y Carrera 6 Este, en el Barrio Nuevo Porvenir de la Localidad de Usme, verificar el contenido de las actas de vecindad a fin de constatar las condiciones de la vivienda antes de iniciadas las obras y compararlas con las condiciones actuales, para poder establecer si se presentaron afectaciones durante la ejecución de las actividades. En caso afirmativo, deberá implementar las acciones necesarias que garanticen llevar dichas edificaciones mínimo a las condiciones de estabilidad y funcionalidad que tenían antes de iniciadas las labores en obra; acciones que deberán implementarse con el apoyo de personal idóneo, garantizando que se cumplan los requerimientos establecidos en el Reglamento Colombiano de Construcción Sismo Resistente NSR-10, de acuerdo con la normatividad vigente, para lo cual se deben tramitar los permisos y licencias respectivos.
