**DIAGNÓSTICO TÉCNICO – DI- 11260**  
**SUBDIRECCIÓN DE ANÁLISIS DE RIESGOS Y EFECTOS DE CAMBIO CLIMÁTICO**  
**COORDINACIÓN DE ASISTENCIA TÉCNICA**  
**RADICADO IDIGER 2017 ER19666**

<b>DIRECCIÓN:</b>	Carrera 111 N° 141 A - 79	<b>ÁREA DIRECTA:</b>	200 M <sup>2</sup>		
<b>SECTOR CATASTRAL</b>	Puerta del Sol	<b>POBLACIÓN ATENDIDA:</b>	1		
<b>UPZ:</b>	28- Rincon	<b>FAMILIAS</b>	1	<b>ADULTOS</b>	14
<b>LOCALIDAD:</b>	11-Suba	<b>PREDIOS EVALUADOS</b>	1	<b>NIÑOS</b>	0
<b>CHIP</b>	AAA0129MHFZ	<b>DOCUMENTO REMISORIO</b>	CR-29095

Estructural Moderado

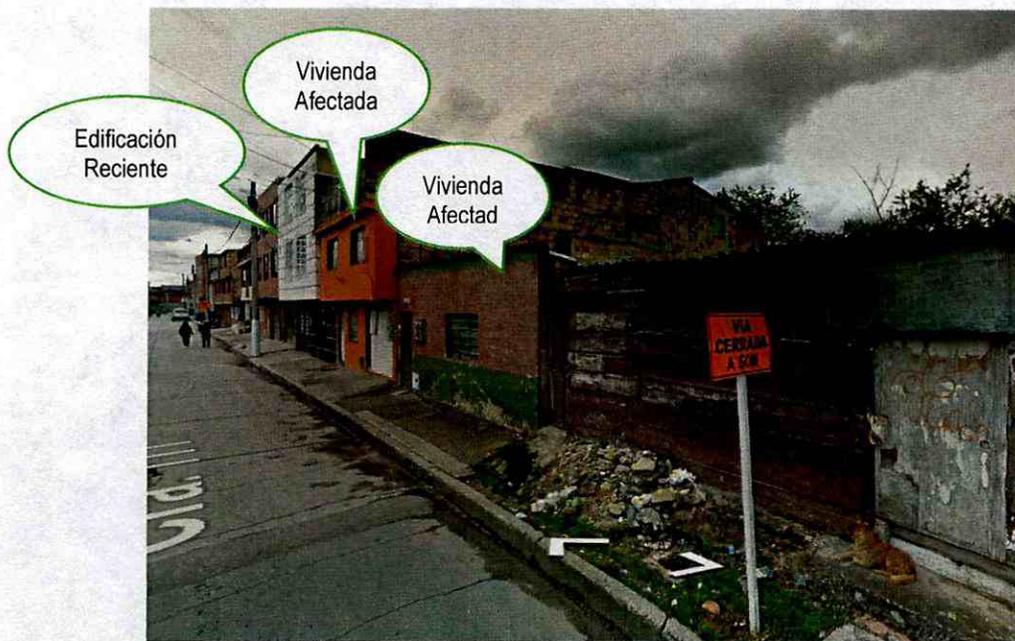
Al costado sur de las viviendas mencionadas, en el predio de la Carrera 111 N° 141 A – 63, se emplazada una edificación de 3 niveles construido hace dos años en un sistema estructural posiblemente de pórticos en concreto, para uso residencial.

Dicha edificación, posiblemente no tuvo en cuenta la vulnerabilidad de las edificaciones vecinas, razón por la cual se pueden estar presentando los daños descritos anteriormente. Sin embargo, dicha situación con base en la inspección visual no es posible precisar.

Foto1. Vista de las viviendas evaluadas y la edificación reciente en la localidad de Suba.

- A la Alcaldía Local de Suba realizar de manera conjunta con los constructores del predio de la Carrera 111 N° 141 A – 63, una revisión de las actas de vecindad e identificar si hay cambios significativos sobre las estructuras de las viviendas. Y en caso afirmativo, adelantar las medidas administrativas para reparar o rehabilitar los elementos afectados. Actividades en las que deberá constarse con apoyo de personal idóneo, y cumplir los niveles de seguridad exigidos por la normativa y el Reglamento Colombiano de Construcción Sismo Resistente NSR-10, para lo cual se deben tramitar los permisos y licencias respectivos.

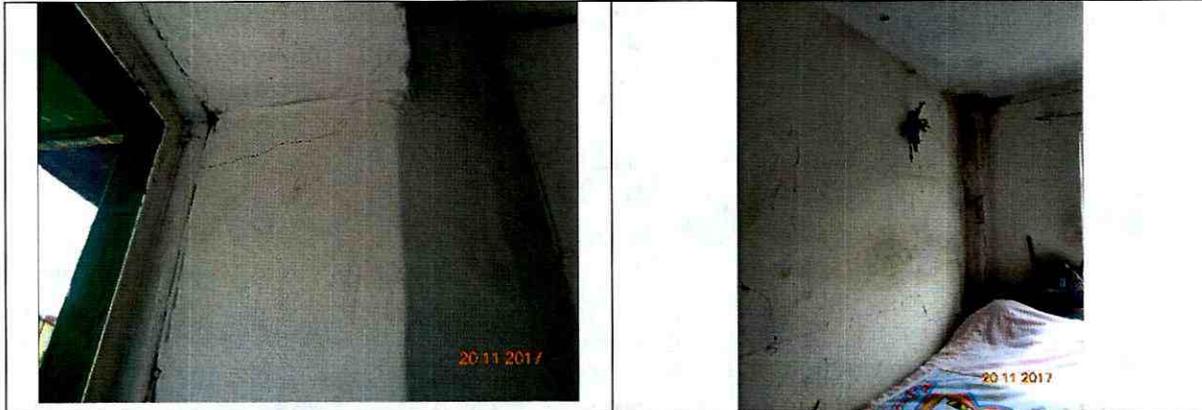
En el predio de la Carrera 111 N° 141 A – 69, se emplaza una vivienda de 3 niveles de uso mixto (residencial y comercial) construida en mampostería parcialmente-confinada, placa de entrepiso en concreto con un cielorraso en madera y cubierta en tejas de Asbesto-cemento. Se realiza verificación a los 3 niveles y se observan fisuras y grietas de tendencia escalonada y longitudinal, sobre los muros del costado sur.

Otra de las posibles causas por las cuales pudieren estarse presentando las afectaciones observadas en las viviendas emplazadas en los predios de la Carrera 111 N° 141 A – 69 y Carrera 111 N° 141 A – 79, de la Localidad de Suba, se encuentran la falta de mantenimiento y reforzamiento estructural, así como la vetustez de las viviendas.

**Fotografía 1:** Se evidencian los daños al interior de la vivienda emplazada en el predio de la Carrera 111 N° 141 A – 69, de la Localidad de Suba.

- Al responsable y/o responsables de los predios emplazados en la los predios de la Carrera 111 N° 141 A – 69 y Carrera 111 N° 141 A – 79 de la localidad de Suba, implementar acciones de mantenimiento y mejoramiento de las viviendas. Esto con el propósito de garantizar durante la vida útil del inmueble, las condiciones adecuadas para su uso.

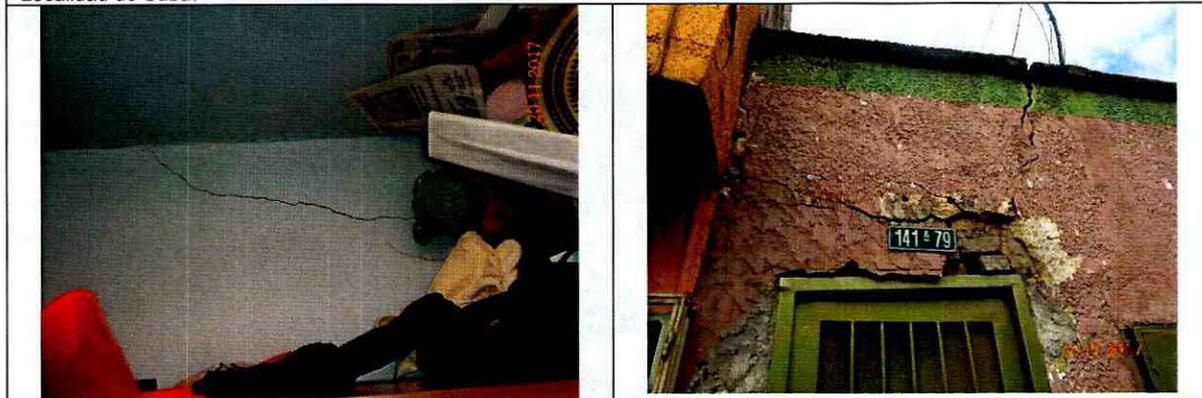
Al costado norte de la edificación en el predio de la Carrera 111 N° 141 A – 79, se ubica una vivienda construida posiblemente bajo un sistema estructural de muros de carga en mampostería con unidades de adobe, con cubierta liviana conformada por tejas de asbesto cemento y zinc, donde se evidencian desprendimientos de pañetes y grietas de tendencia diagonal en el muro de cerramiento perimetral sobre la parte frontal del predio en el costado sur del mismo.

**Fotografía 2:** Se evidencian los daños al interior de la vivienda emplazada en el predio de la Carrera 111 N° 141 A – 69, de la Localidad de Suba.

**Fotografía 3:** Se evidencian los daños al interior de la vivienda emplazada en el predio de la Carrera 111 N° 141 A – 79, de la Localidad de Suba.

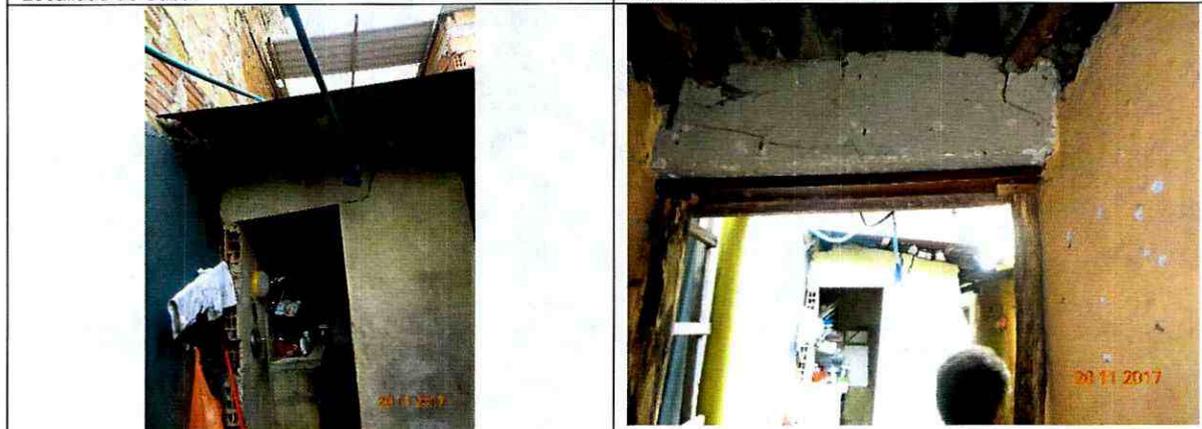
**Fotografía 4 y 5:** Se evidencian los daños al interior de la vivienda emplazada en el predio de la Carrera 111 N° 141 A – 79, de la Localidad de Suba.
