DIAGNÓSTICO TÉCNICO DI-11262
SUBDIRECCIÓN DE ANÁLISIS DE RIESGOS Y EFECTOS DE CAMBIO CLIMÁTICO
COORDINACIÓN DE ASISTENCIA TÉCNICA
RADICADOS IDIGER No. 2017ER20938 Y 2017ER21480

DIRECCIÓN	"Carrera 60 No. 63-27" (Solicitud) Carrera 63 No. 60-80 SINUPOT.	ÁREA DIRECTA	1 Ha.				
SECTOR CATASTRAL	Parque Popular Salitre.	POBLACIÓN ATENDIDA	50 aprox.				
UPZ	103 - Parque Salitre.	FAMILIAS	-	ADULTOS	50	NIÑOS	0
LOCALIDAD	12 – Barrios Unidos.	PREDIOS EVALUADOS	2				
CHIP	AAA0055TRHY.	OFICIO REMISORIO	CR-29117.

El edificio se ubica en lote de gran extensión identificado con nomenclatura catastral Carrera 63 No. 60-80, el parque de los niños ocupa solo una fracción de este lote de gran extensión, y se identifica con la nomenclatura Carrera 60 No. 63-27.

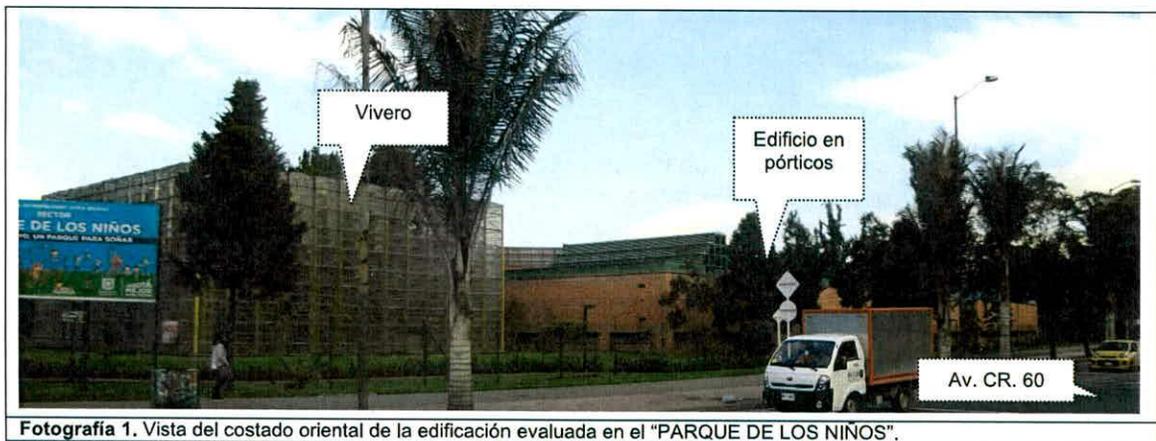
Fotografía 1. Vista del costado oriental de la edificación evaluada en el "PARQUE DE LOS NIÑOS".

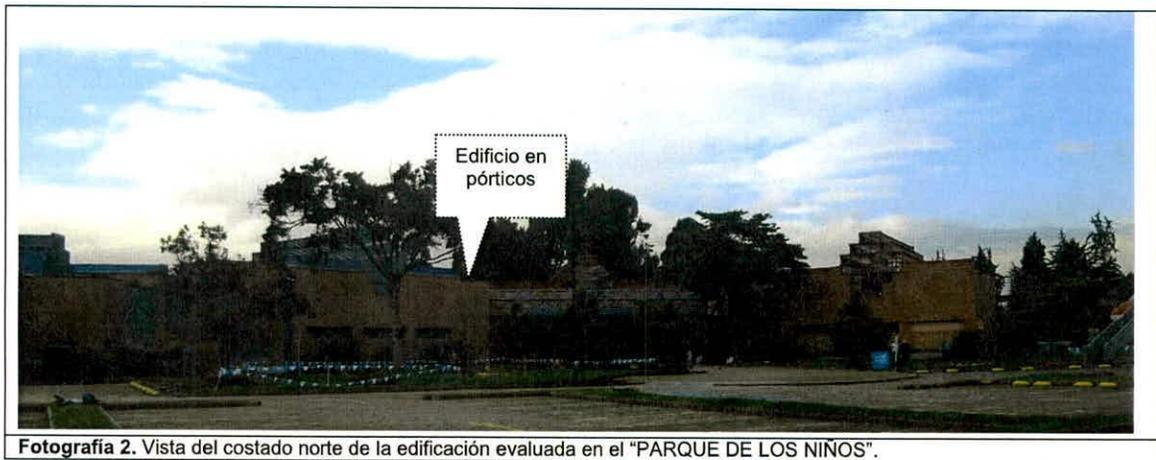
Fotografía 2. Vista del costado norte de la edificación evaluada en el "PARQUE DE LOS NIÑOS".

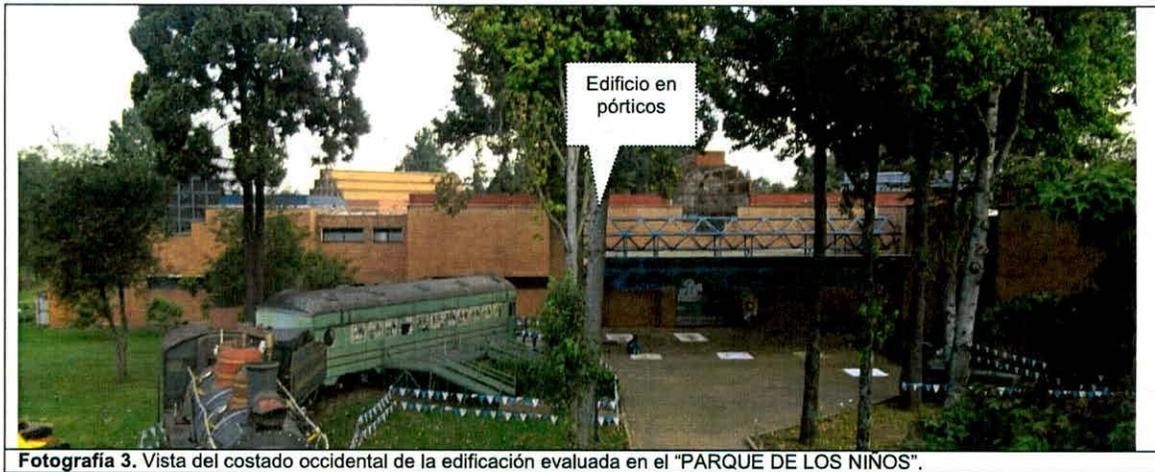
Fotografía 3. Vista del costado occidental de la edificación evaluada en el "PARQUE DE LOS NIÑOS".

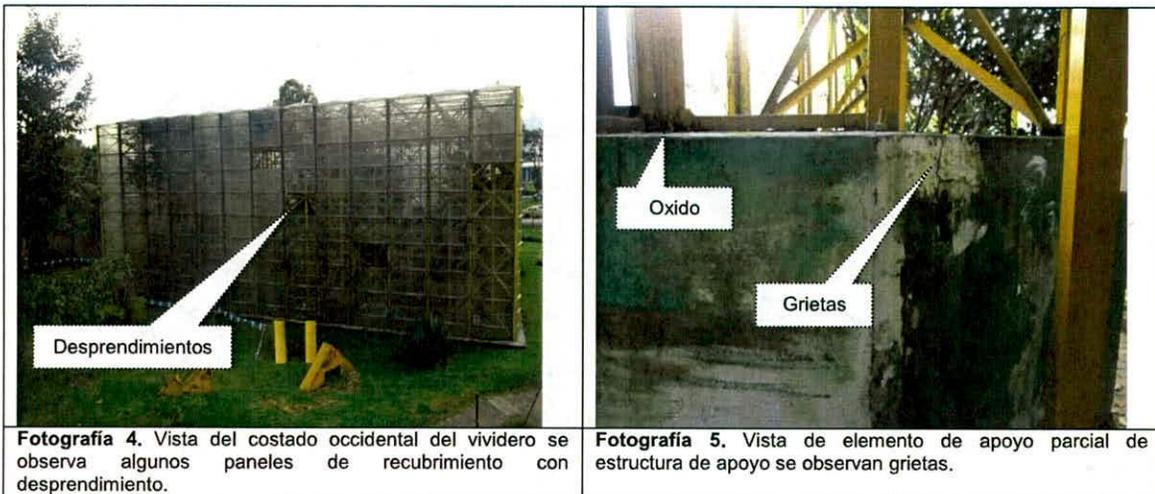
fracción importante de los elementos metálicos en la zona de contacto con los elementos de apoyo en concreto (ver fotografía 5), y se observa el desprendimiento parcial de algunos elementos de recubrimiento (ver fotografía 4).

Fotografía 4. Vista del costado occidental del vividero se observa algunos paneles de recubrimiento con desprendimiento.

- La estabilidad y funcionalidad del módulo de vivero se encuentra actualmente comprometidas ante cargas normales de servicio, dado el riesgo que presenta de desprendimiento de material de recubrimiento.
- La estabilidad y funcionalidad de los módulos construidos en pórticos de concreto reforzado (excepto módulo de vivero), no se encuentran actualmente comprometida ante cargas normales de servicio (Carga muerta y viva actuales), ni por los daños evidenciados en algunos elementos estructurales y no estructurales, ni por las deficiencias constructivas que presentan.

- A los responsables del predio evaluado en el presente documento (Instituto Distrital de Recreación y Deporte – IDR), en el Sector Catastral Parque Popular Salitre de la Localidad de Barrios Unidos, seguir manteniendo restringido el ingreso al módulo de vivero, por el riesgo de impacto de elementos de recubrimiento.
- A los responsables de las edificaciones evaluadas en el presente documento (Instituto Distrital de Recreación y Deporte – IDR), en el Sector Catastral Parque Popular Salitre, de la Localidad Barrios Unidos, hacer un seguimiento periódico de las condiciones de estabilidad de las edificaciones y del terreno en general, con el propósito de desarrollar intervenciones oportunas que impidan la manifestación de situaciones que generen condiciones de riesgo en la infraestructura pública y privada del sector.

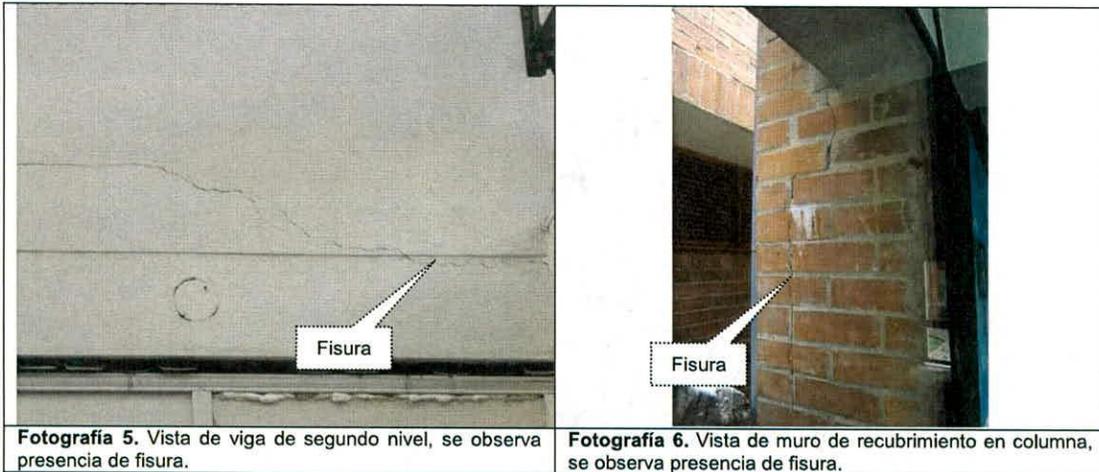
Con base en la inspección visual realizada, se identifican una serie de daños en elementos estructurales sobre los módulos construidos en pórticos de concreto, daños relacionados principalmente con la presencia de fisuras menores en vigas (ver fotografía 5) y en muros de recubrimiento (ver fotografías 6, 7 y 8), no obstante estos daños son puntuales y no se generalizan para toda la edificación.

Fotografía 5. Vista de elemento de apoyo parcial de estructura de apoyo se observan grietas.

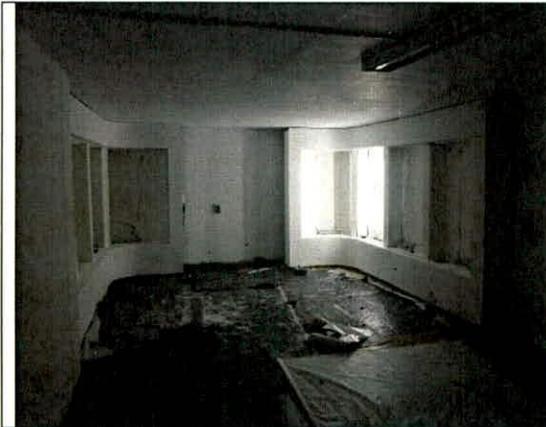
En el primer nivel de la edificación (excepto módulo de vivero), se adelantan obras de adecuación de elementos de acabado (elementos no estructurales) ver fotografía 9, que según informa el personal de IDR, obedecen a adecuaciones menores para dar funcionamiento a las instalaciones del primer nivel de la edificación en el futuro cercano.

Fotografía 9. Vista de espacio de primer nivel, se observan actualmente obras en elementos de acabado.

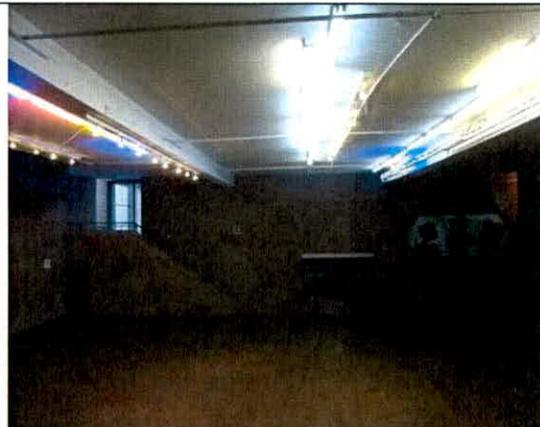
Fotografía 10. Vista del auditorio, se observa un buen estado de conservación global.
