**DIAGNÓSTICO TÉCNICO – DI- 11265**  
**SUBDIRECCIÓN DE ANÁLISIS DE RIESGOS Y EFECTOS DE CAMBIO CLIMÁTICO**  
**COORDINACIÓN DE ASISTENCIA TÉCNICA**  
**RADICADO IDIGER 2017ER20080**

<b>DIRECCIÓN:</b>	Calle 53 N° 37 A - 66	<b>ÁREA DIRECTA:</b>	200 m <sup>2</sup>
<b>SECTOR CATASTRAL</b>	Nicolás de Federman	<b>POBLACIÓN ATENDIDA:</b>	25
<b>UPZ:</b>	106- La Esmeralda	<b>FAMILIAS</b>	6
<b>LOCALIDAD:</b>	13-Teusaquillo	<b>ADULTOS</b>	20
<b>CHIP</b>	AAA0157SUUH y otro	<b>NIÑOS</b>	5
		<b>PREDIOS EVALUADOS</b>	1
		<b>DOCUMENTO REMISORIO</b>	CR-29122

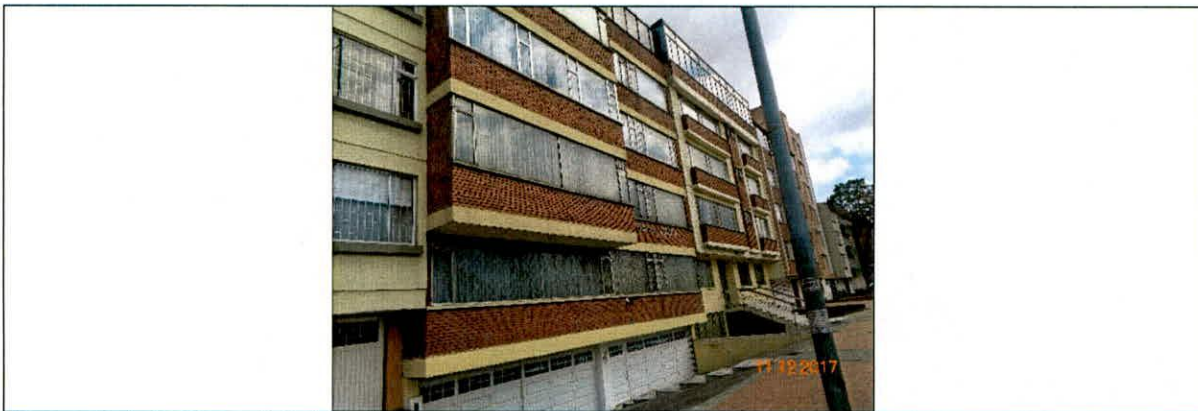
En el predio de la Calle 53 N° 37 A – 66, se emplaza una edificación de 6 niveles, de los cuales el primer nivel se ubica 3 m por debajo de la rasante de la vía aproximadamente. La edificación en términos generales no evidencia daños sobre la estructura, se logra evidenciar que los muros perimetrales de acceso al predio presentan 2 grietas de tendencia longitudinal con una abertura de 1 mm aproximadamente, causado posiblemente por la falta de mantenimiento en los mismos (ver foto 1 y 2).

Fotografía 1: Se Observa la fachada del predio emplazado en la Calle 53 N° 37 A - 66 de la Localidad de Teusaquillo.

- Al responsable y/o responsables del edificio Mandy emplazado en la Calle 53 N° 37 A - 66 de la Localidad de Teusaquillo, realizar acciones de mantenimiento de la edificación en general; esto con el propósito de garantizar durante la vida útil del inmueble, las condiciones adecuadas para su uso.
- Si bien, en la actualidad no se evidencian daños sobre el estructura de la edificación Mandy emplazada en el predio de la Calle 53 N° 37 A - 66 de la Localidad de Teusaquillo, se le recomienda al Instituto de Desarrollo Urbano – IDU, realizar el mantenimiento de la vía de la

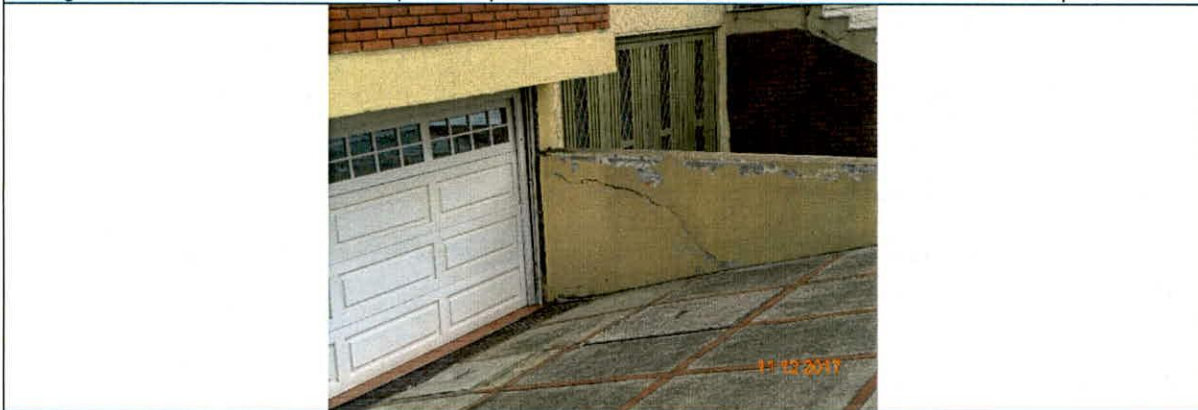
Fotografía 2: Vista del muro perimetral de acceso a la edificación del predio emplazado en la Calle 53 N° 37 A - 66 de la Localidad de Teusaquillo.

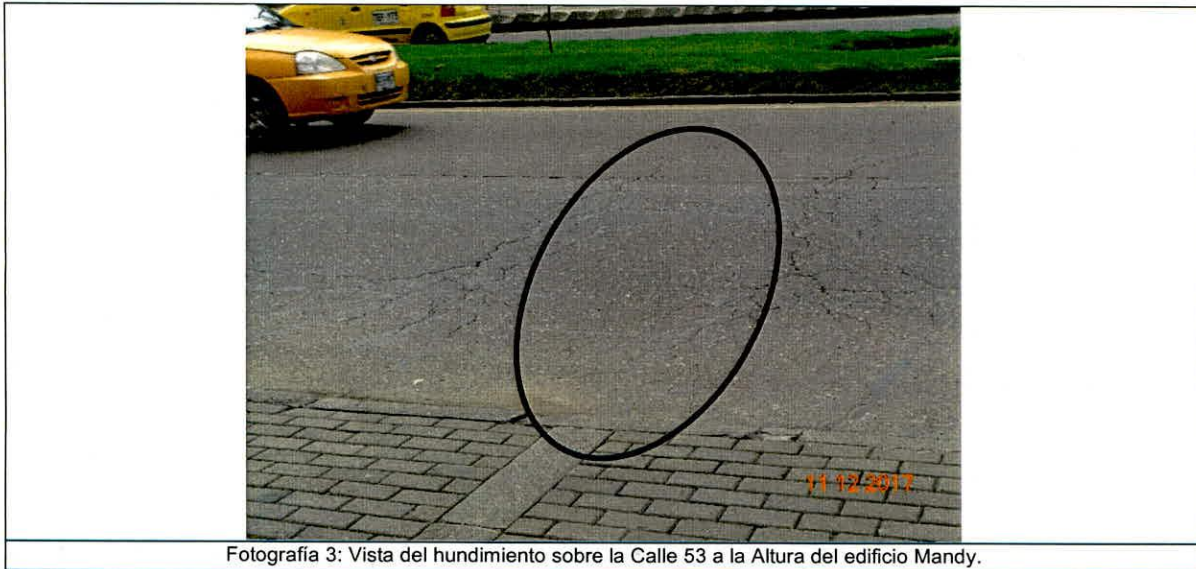
Se evidencia un hundimiento en el pavimento que conforma la calle 53 sentido oriente – occidente; razón que motiva a la señora Liliana Vesga a realizar al IDU el requerimiento sobre la vía (ver foto 3).

Calle 53 a la altura del edificio evaluado, con el fin de evitar condiciones de riesgo para los transeuntes del sector y daños en al edificaciones aledañas.
