DIAGNÓSTICO TÉCNICO DI -11269
SUBDIRECCIÓN DE ANÁLISIS DE RIESGOS Y EFECTOS DE CAMBIO CLIMÁTICO
COORDINACIÓN DE ASISTENCIA TÉCNICA
RADICADO IDIGER No. 2017ER21567

PREDIO EVALUADO	Calle 48X No 1A-48 Sur	ÁREA DIRECTA	72m ²				
BARRIO	Diana Turbay	POBLACIÓN ATENDIDA	2				
UPZ	55 Diana Turbay	FAMILIAS	1	ADULTOS	2	NIÑOS	0
LOCALIDAD	18 Rafael Uribe Uribe	PREDIOS EVALUADOS	1				
CHIP	AAA0010PSOE	OFICIO REMISORIO	CR-29139

ESTRUCTURAL: Desajuste de baranda.

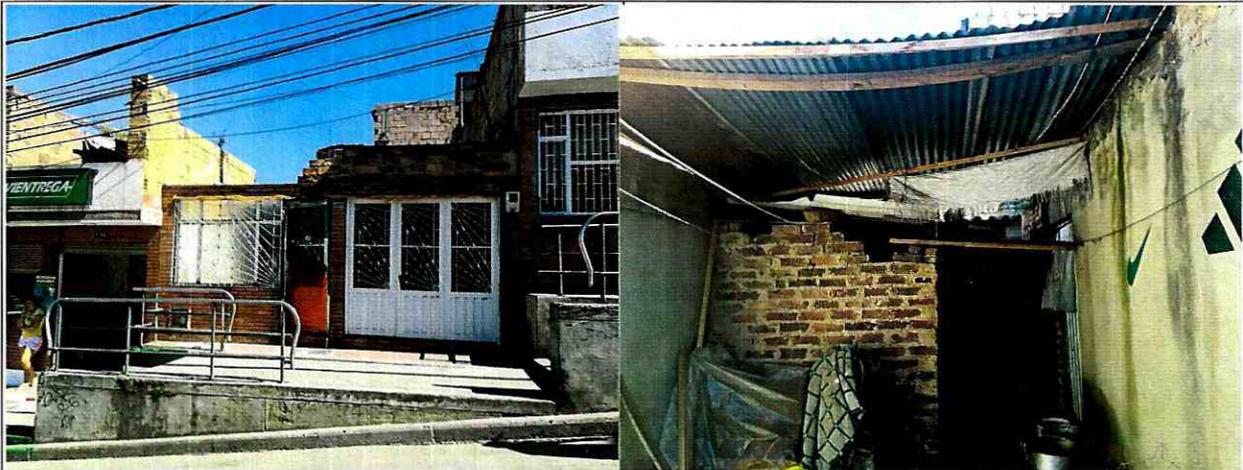
Fotografías 1 y 2 Predio de la Calle 48X No 1A-48 Sur, en el barrio Diana Turbay de la Localidad de Rafael Uribe Uribe.

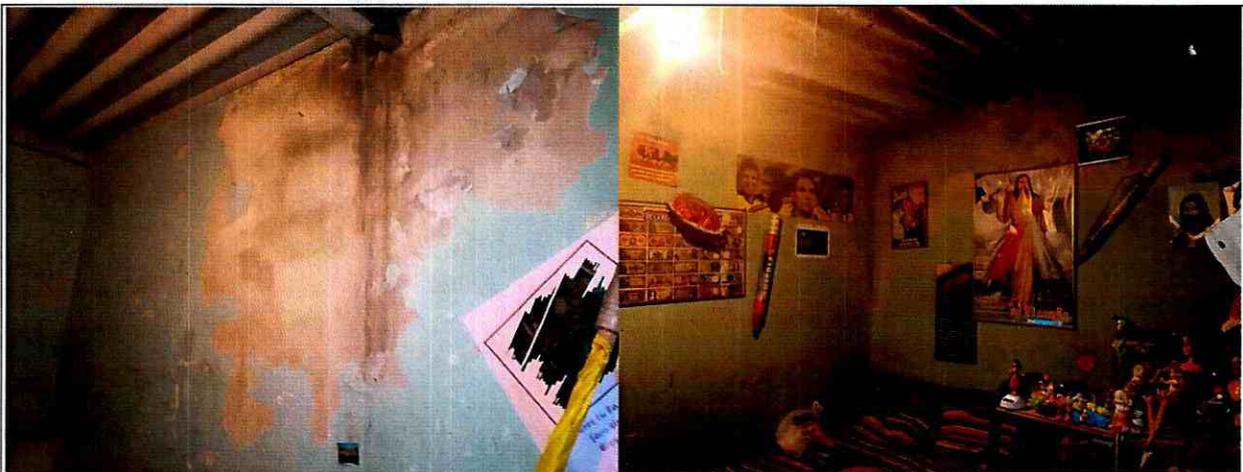
Entre las posibles causas por las cuales se está presentando los daños evidenciados en la vivienda se encuentra la falta de manteniendo preventivo sumado a las deficiencias constructivas que presenta la misma.

Fotografías 3-4. Se observan humedades al interior del predio de la Calle 48X No 1A-48 Sur, en el barrio Diana Turbay de la Localidad de Rafael Uribe Uribe.

- Se recomienda a los habitantes y/o responsables del predio de la Calle 48X No 1A-48 Sur, en el barrio Diana Turbay de la Localidad de Rafael Uribe Uribe, implementar acciones para el mantenimiento y mejoramiento de la calidad de la vivienda, con el propósito de optimizar las condiciones adecuadas para su uso.

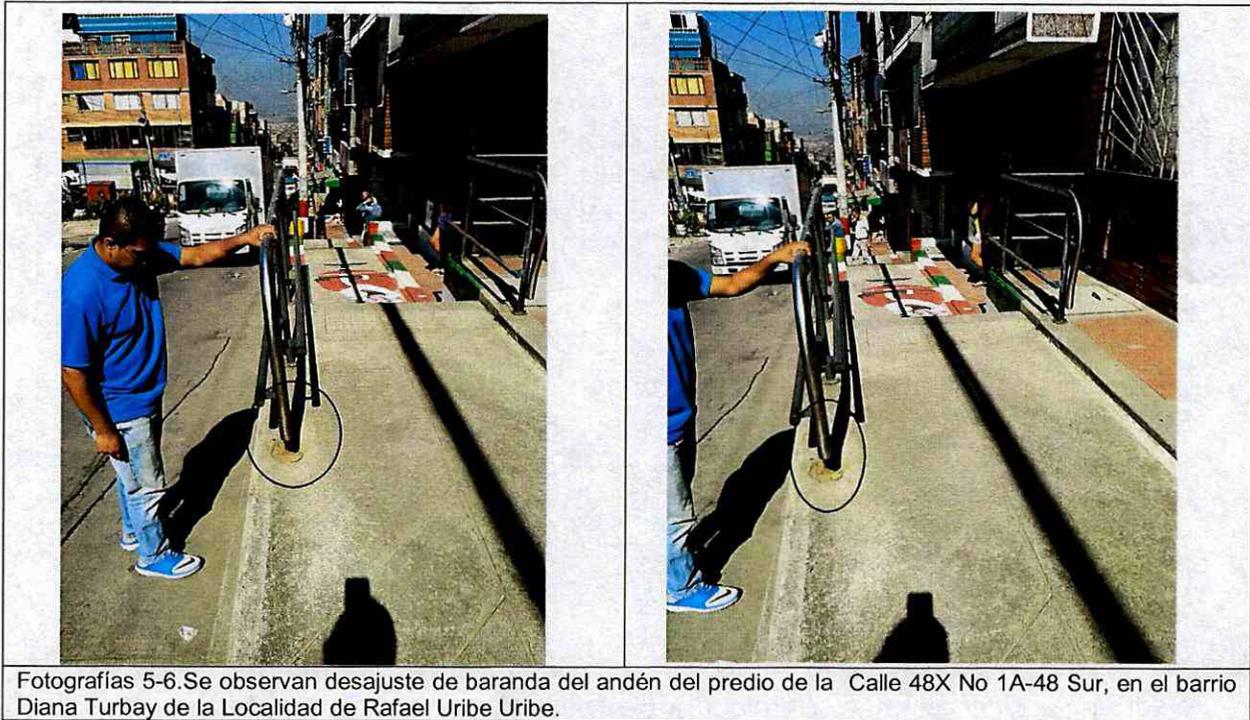
El andén de la vivienda cuenta con una placa de contra piso en concreto y una baranda metálica que sirve de pasamanos, la cual presenta desajuste en uno de sus apoyos debido a la pérdida de uno de sus anclajes (tornillo).

SI	<input checked="" type="checkbox"/>	NO	<input type="checkbox"/>	¿CUAL?	Baranda andén predio de la Calle 48X No 1A-48 Sur, en el barrio Diana Turbay de la Localidad de Rafael Uribe Uribe.
----	-------------------------------------	----	--------------------------	--------	---

- Deterioro de los elementos no estructurales y estructurales de la vivienda.
- Aumento en la pérdida de anclajes del apoyo de la baranda.

- A la Alcaldía Local de Rafael Uribe Uribe, desde sus respectivas competencias, identificar el responsable y/o responsables de coordinar el mantenimiento e

implementar las medidas necesarias para el mantenimiento de la baranda del andén del predio de la Calle 48X No 1A-48 Sur, en el barrio Diana Turbay de la Localidad de Rafael Uribe Uribe.
