DIAGNÓSTICO TÉCNICO DI – 11272
SUBDIRECCIÓN DE ANÁLISIS DE RIESGOS Y EFECTOS DE CAMBIO CLIMÁTICO
COORDINACIÓN DE ASISTENCIA TÉCNICA
EVENTO SIRE 4839757 - 4839772 - 4839778 - 4839794 - 4839774 - 4839807 -
4839814 - 4839832 - 4839951

ESTRUCTURAL: Daño Moderado.

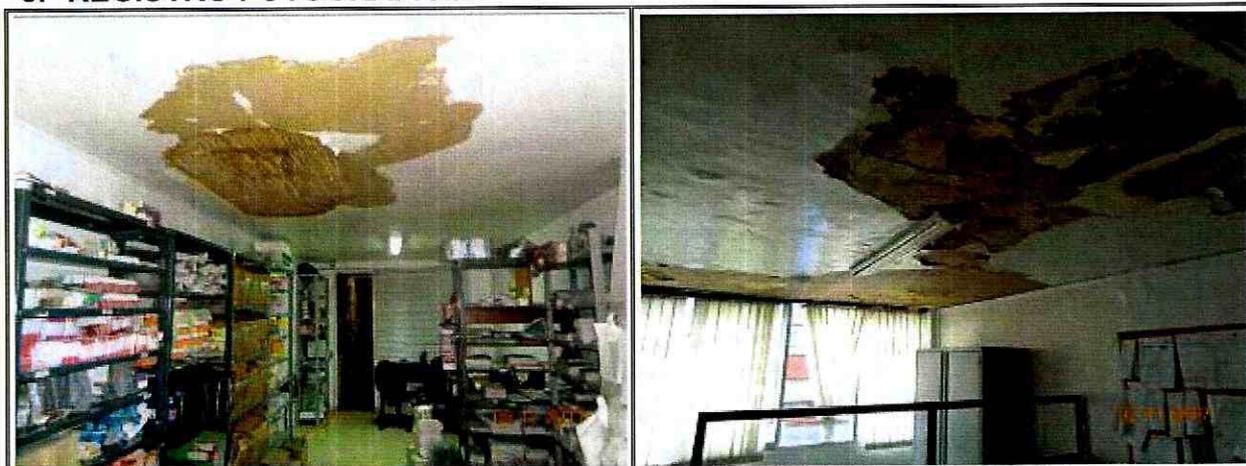
Foto No. 1 y 2. Colapso de cielo raso en la edificación emplazada en el predio de la Carrera 17 61A 39, Sector Catastral San Luis Norte de la Localidad de Teusaquillo, producto de ingreso de aguas al interior de la vivienda

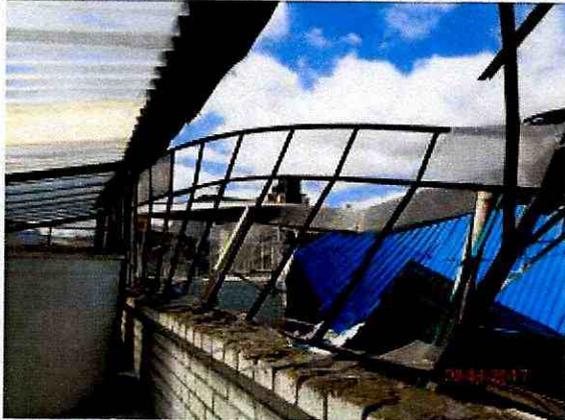
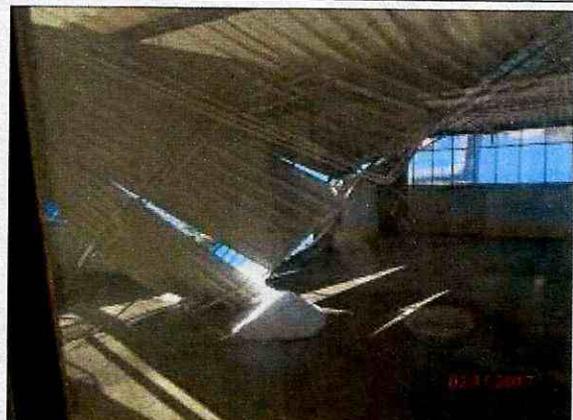
Foto No. 3 y 4. Colapso de cubierta en láminas de teja de zinc y traslúcida, soportada por correas metálicas, afectada por la sobrecarga de granizo que se depositó sobre la mismas. Predio de la Calle 53 No. 25 - 19

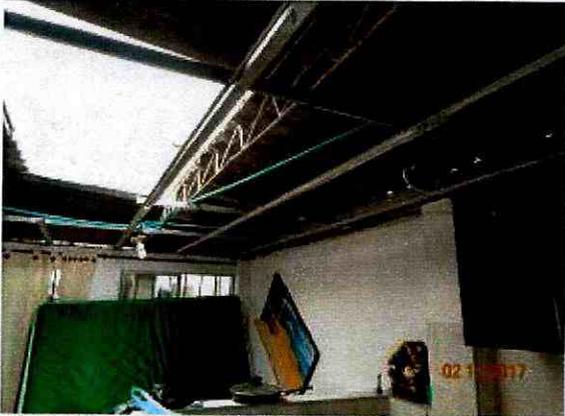
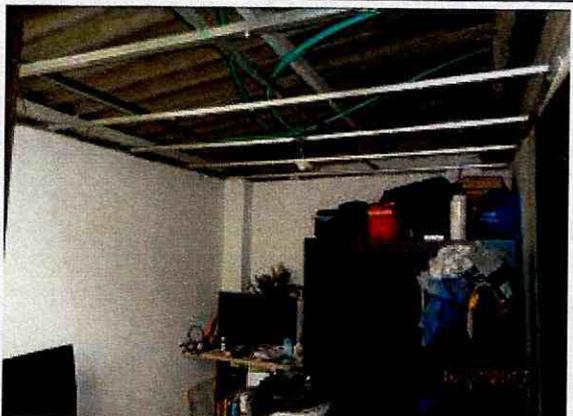
Foto No. 5 y 6. Colapso de cielo raso en la edificación emplazada en el predio de la Carrera 23 No. 50 81, producto de ingreso de aguas al interior de la vivienda, lo cual deterioro y debilito los materiales que lo conforman

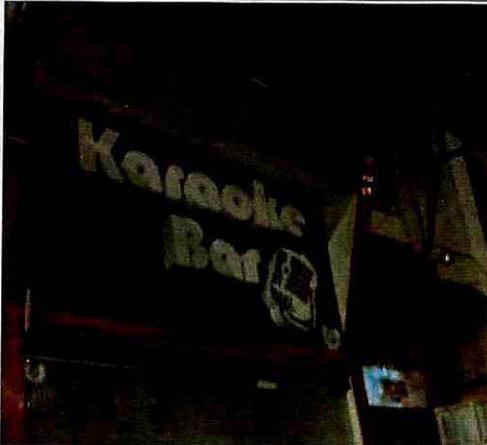
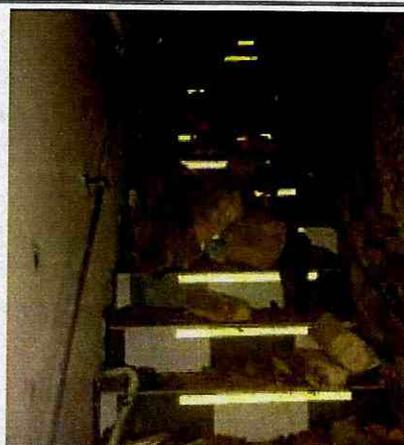
Foto No. 7 y 8. Colapso muro establecimiento comercial emplazado en el predio de la Calle 53 No. 27a - 47
