**DIAGNÓSTICO TÉCNICO DI-11273**  
**SUBDIRECCIÓN DE ANÁLISIS DE RIESGOS Y EFECTOS DE CAMBIO CLIMÁTICO**  
**COORDINACIÓN DE ASISTENCIA TÉCNICA**  
**EVENTO SIRE No. 4843957**

<b>DIRECCIÓN</b>	Calle 7 No. 90 – 41 Local 103	<b>ÁREA DIRECTA</b>	50 m <sup>2</sup>				
<b>SECTOR CATASTRAL</b>	Tintala	<b>POBLACIÓN ATENDIDA</b>	30				
<b>UPZ</b>	79 – Calandaima	<b>FAMILIAS</b>	-	<b>ADULTOS</b>	20	<b>NIÑOS</b>	10
<b>LOCALIDAD</b>	8 – Kennedy	<b>PREDIOS EVALUADOS</b>	1				
<b>CHIP</b>	-	<b>OFICIO REMISORIO</b>	CR-29146.

Estructural: Categoría de daño moderados.

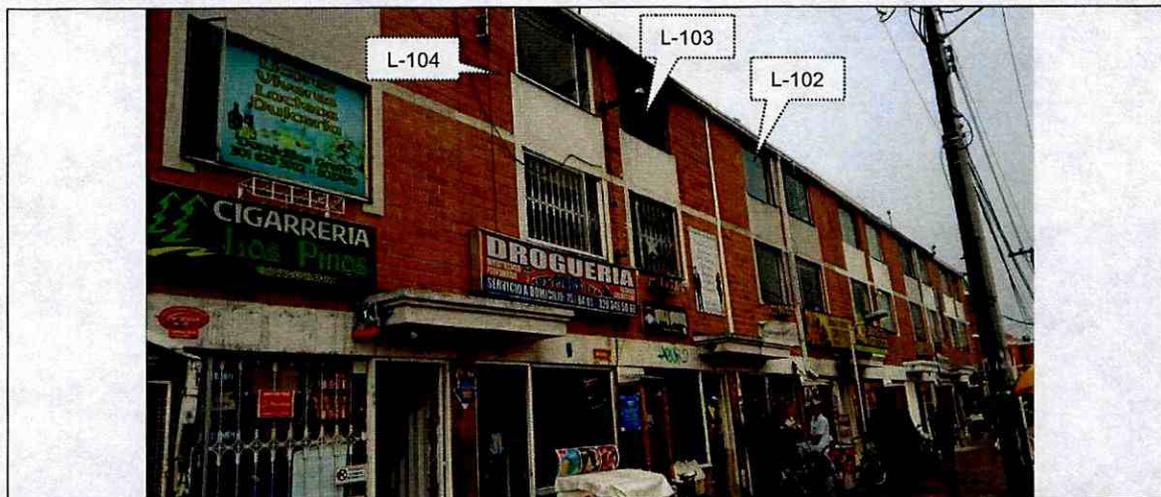
En el predio de la Calle 7 No. 90 – 41 se localiza la Agrupación Pinos de Castilla, conformada por edificaciones de tres (3) niveles en altura de uso residencial y comercial, construidas en mampostería parcialmente confinada, con cubierta en teja de asbesto sobre soportería en madera (Ver Fotografía 1).

Fotografía 1. Vista de la fachada de los locales del predio de la Calle 7 No. 90 – 41 en el Sector Catastral Tintala de la Localidad de Kennedy

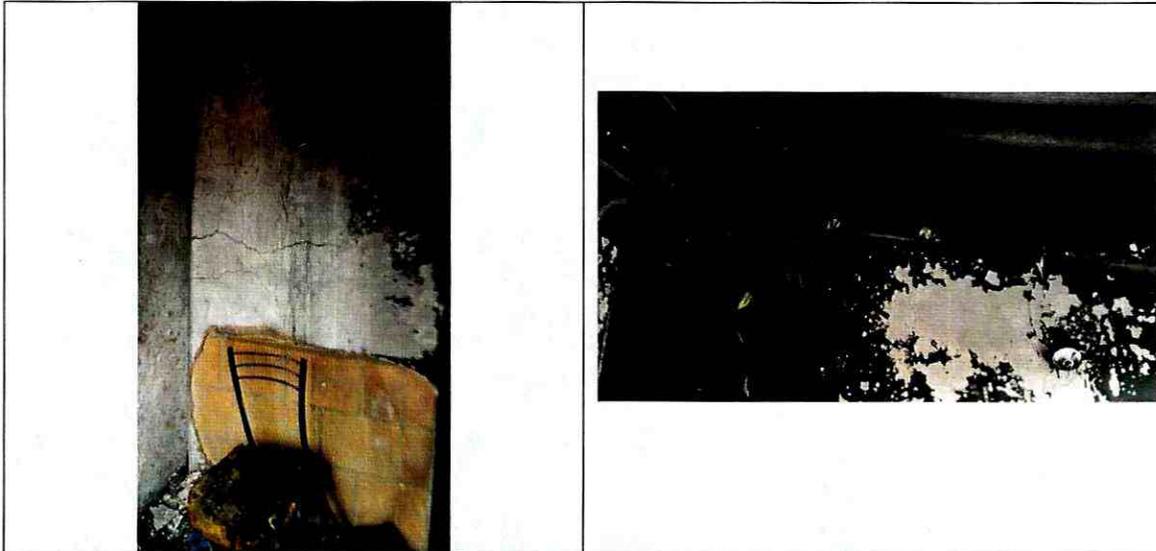
Por causas desconocidas y que se escapan del alcance del presente informe, se presentó un incendio al interior del tercer nivel del local 103 ubicado sobre la Carrera 90, donde funcionaba un taller de costura. La conflagración consumió el falso techo y la soportería en madera, igualmente se evidencian fisuras y desprendimiento de pañete en los muros perimetrales. En el momento de la visita se estaba haciendo retiro controlado de los enseres afectados (Ver Fotografías 2 a 4).

**Fotografía 2 y Fotografía 3.** Vista al interior del tercer nivel del local 103 del predio de la Calle 7 No. 90 – 41 en el Sector Catastral Tintala de la Localidad de, se observa colapso parcial de falso techo y soporteria en madera de la cubierta y pérdida de pañete en muros.

- De no retirar de manera controlada los elementos afectados de la soportería de la cubierta y falso techo, así como de los muros afectados en el predio de la Calle 7 No. 9 – 41, Local 103 en el Sector Catastral Tintala de la Localidad de Kennedy, y ante cargas normales de servicio, se podrían presentar colapsos parciales adicionales.
- En caso de no implementarse obras de reforzamiento y reparación y/o reconstrucción de los elementos estructurales y no estructurales afectados por la conflagración por parte de los responsables del Local 103 en el predio de la Calle 7 No. 9 – 41 en el Sector Catastral Tintala de la Localidad de Kennedy, podrían presentarse avances de las afectaciones existentes, lo que ocasionaría colapsos parciales o totales de estos elementos ante cargas normales de servicio o cargas dinámicas tipo sismo, afectando la integridad física de trabajadores y vistantes.

- Al responsable y/o responsables del local 103 en el predio de la Calle 7 No. 9 – 41 Agrupación Pinos de Castilla en el Sector Catastral Tintala de la Localidad de Kennedy, realizar el retiro controlado de los elementos afectados e implementar las acciones necesarias de reparación y reconstrucción que garanticen la estabilidad y funcionalidad de la misma; acciones que deben ser adelantadas con el apoyo de personal idóneo, garantizando que se cumplan los requerimientos establecidos en la normatividad vigente, para lo cual se deben tramitar los permisos y licencias respectivos.

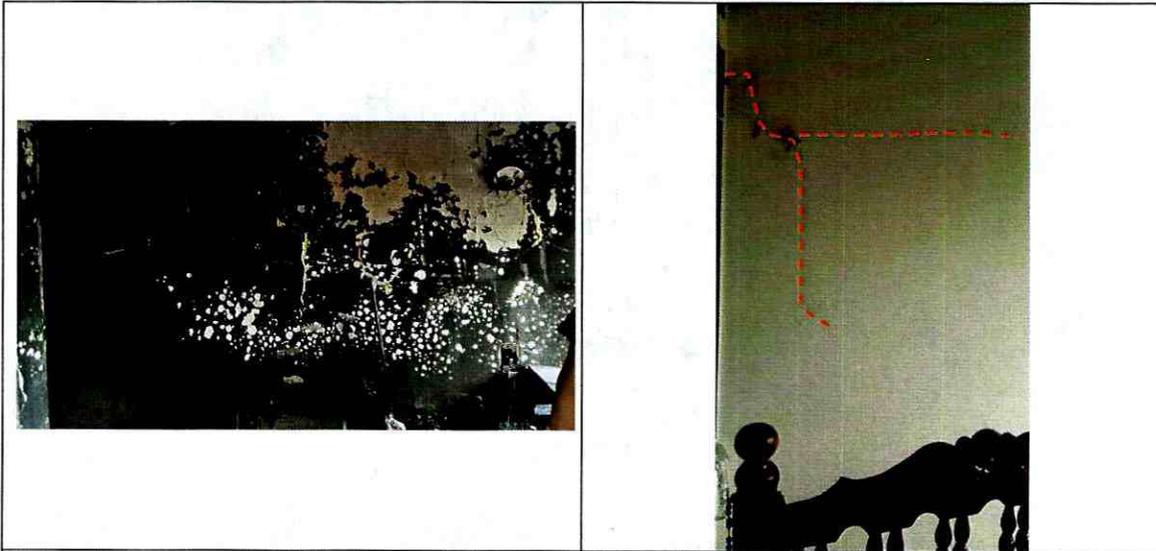
Realizando la inspección cualitativa al interior de los predios contiguos en compañía de los responsables de los mismos, se identificaron en el local 104 algunas fisuras en el muro perimetral del tercer nivel que colinda con la zona afectada por la conflagración. En el local 102, no se identifican en el momento de la visita afectaciones en elementos estructurales y no estructurales causadas por el incendio (Ver Fotografía 5).

**Fotografía 2 y Fotografía 3.** Vista al interior del tercer nivel del local 103 del predio de la Calle 7 No. 90 – 41 en el Sector Catastral Tintala de la Localidad de, se observan fisuras en muros.

**Fotografía 4.** Vista al interior del tercer nivel del local 104 del predio de la Calle 7 No. 90 – 41 en el Sector Catastral Tintala de la Localidad de, se observan fisuras en muros.

- Al responsable y/o responsables de la situación de emergencia, implementar las acciones necesarias de reparación del muro afectado en el tercer nivel del local 104 en el predio de la Calle 7 No. 9 – 41 Agrupación Pinos de Castilla en el Sector Catastral Tintala de la Localidad de Kennedy, que garanticen la estabilidad y funcionalidad de la misma; acciones que deben ser adelantadas con el apoyo de personal idóneo, garantizando que se cumplan los requerimientos establecidos en la normatividad vigente, para lo cual se deben tramitar los permisos y licencias respectivos.
