DIAGNÓSTICO TÉCNICO DI - 11277
SUBDIRECCIÓN DE ANÁLISIS DE RIESGOS Y EFECTOS DE CAMBIO CLIMÁTICO
COORDINACIÓN DE ASISTENCIA TÉCNICA
RADICADO IDIGER No. 2017ER19489
EVENTO SIRE No. 4843245

DIRECCIÓN	Calle 18B No. 108-56	ÁREA DIRECTA	90 m ²		
BARRIO	Belén Fontibón	POBLACIÓN ATENDIDA	1		
UPZ	75 - Fontibón	FAMILIAS	1	ADULTOS	1
LOCALIDAD	09 - Fontibón	PREDIOS EVALUADOS	1		
CHIP	AAA0232ELRU	OFICIO REMISORIO	CR-29153

Estructural – Daños Severos

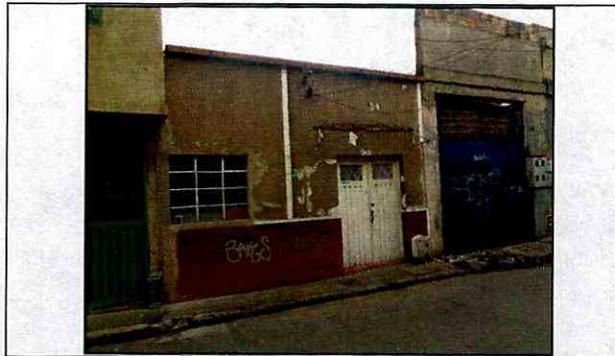
En el predio de la Calle 18B No. 108-56, se emplaza una edificación de un nivel, conformada por muros de mampostería sin elementos de confinamiento y cubierta liviana en teja de asbesto cemento soportada por un entramado en madera. Se resalta que la inspección visual se realizó desde el exterior, identificando en el muro de cerramiento de fachada agrietamientos severos, sumado a un hundimiento en la parte central de la vivienda; esto sumado al registro fotográfico adjunto al Radicado IDIGER No. 2017ER14989, en el que se aprecian agrietamientos en los muros de cerramiento y divisorios, desprendimientos en el cielo raso en mortero, indican que los daños son generalizados en toda la vivienda y que han presentado un incremento considerable con respecto a lo evidenciado en la visita realizada en Agosto de 2016; resaltando que a la fecha no se han acatado las recomendaciones impartidas con anterioridad por el IDIGER

Foto 1. Vista de la vivienda emplazada en el predio de la Calle 18B No. 108-56, en el Barrio Belén Fontibón de la Localidad de Fontibón.

- Posibilidad de colapso parcial y/o total de la vivienda emplazada en el predio de la Calle 18B No. 108-56, en el Barrio Belén Fontibón de la Localidad de Fontibón, por el incremento en los daños evidenciados con anterioridad por el IDIGER.

- La estabilidad estructural de la vivienda emplazada en el predio de la Calle 18B No. 108-56, en el Barrio Belén Fontibón de la Localidad de Fontibón, se encuentra comprometida en la actualidad ante cargas normales de servicio por la posibilidad de colapso parcial y/o total de la misma, situación relacionada con los daños generalizados que presenta la misma.

- Al responsable y/o responsables del predio de la Calle 18B No. 108-56, en el Barrio Belén Fontibón de la Localidad de Fontibón, garantizar la recomendación de evacuación temporal de la vivienda allí emplazada, hasta tanto se garanticen las condiciones de estabilidad estructural de la misma.

- Al responsable y/o responsable de la vivienda emplazada en el predio de la Calle 18B No. 108-56, en el Barrio Belén Fontibón de la Localidad de Fontibón, adelantar un estudio detallado de ingeniería en el que se analice de manera integral el conjunto suelo estructura y la vulnerabilidad estructural de las mismas; estos estudios deberán arrojar la metodología pertinente de intervención que permita mitigar y/o retornar a las condiciones óptimas estructurales para su comportamiento frente a cargas normales (habituales) de servicio y cargas dinámicas, todo esto garantizando que se cumplan los requerimientos establecidos en la normatividad vigente, para lo cual se deben tramitar los permisos y licencias respectivos.
